# *Berg van Barmhartigheid*

PROJECT NO.  
**2506**

FASE  
**HBS**

Ruimteboek

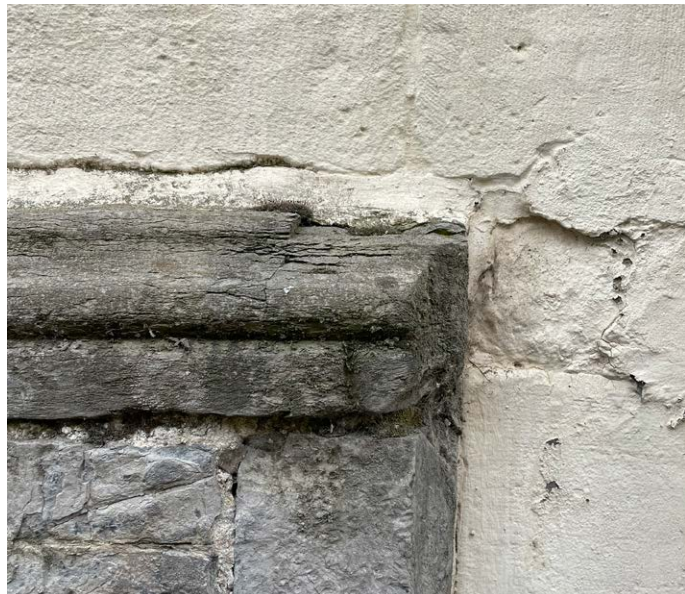
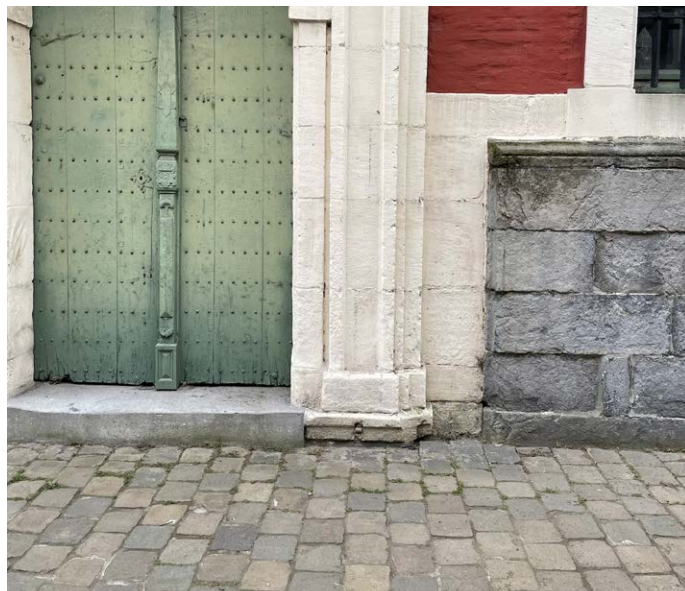
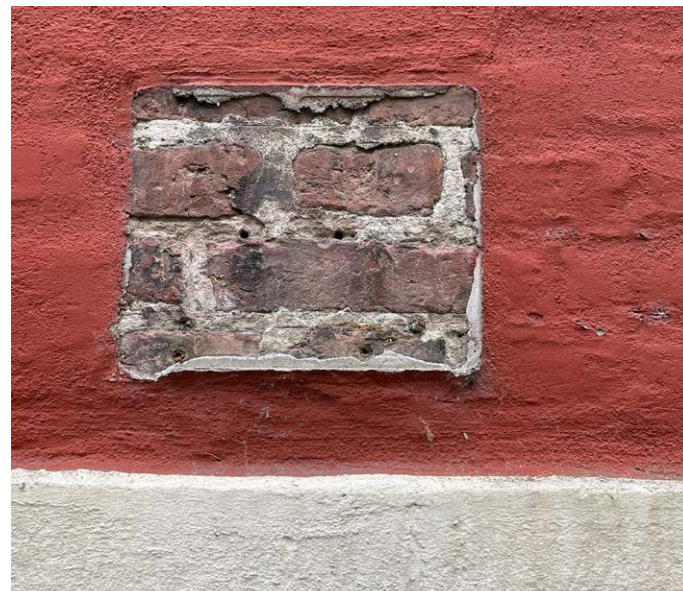
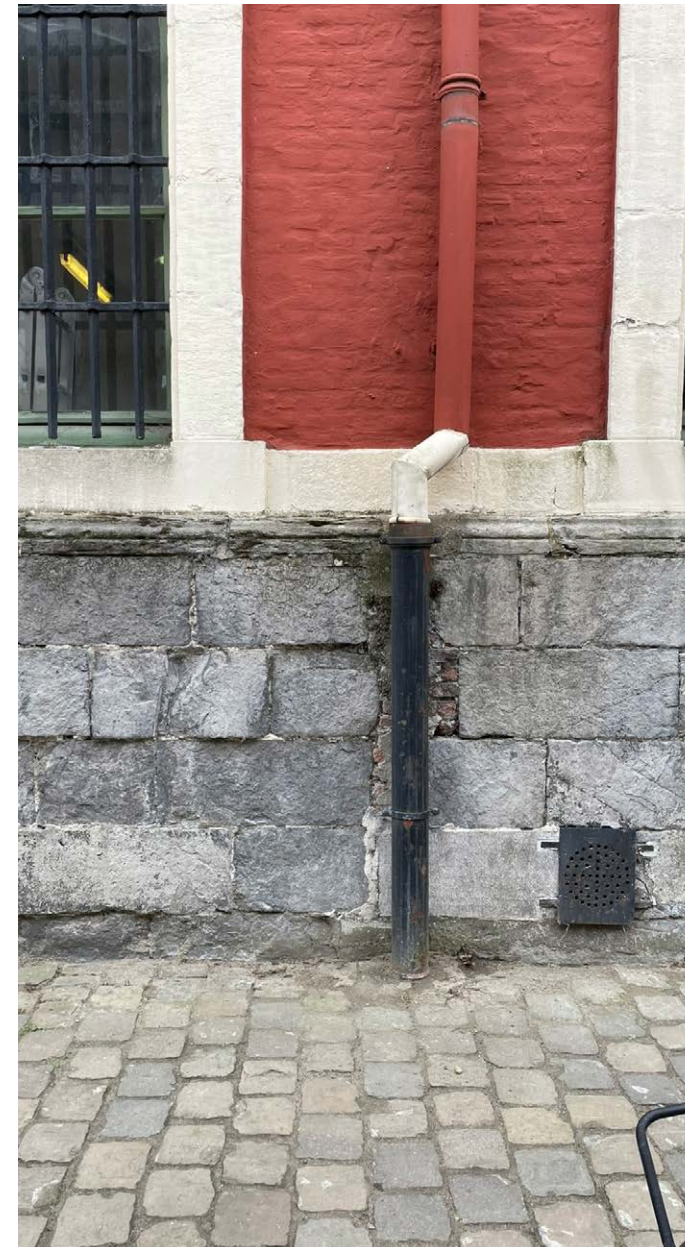
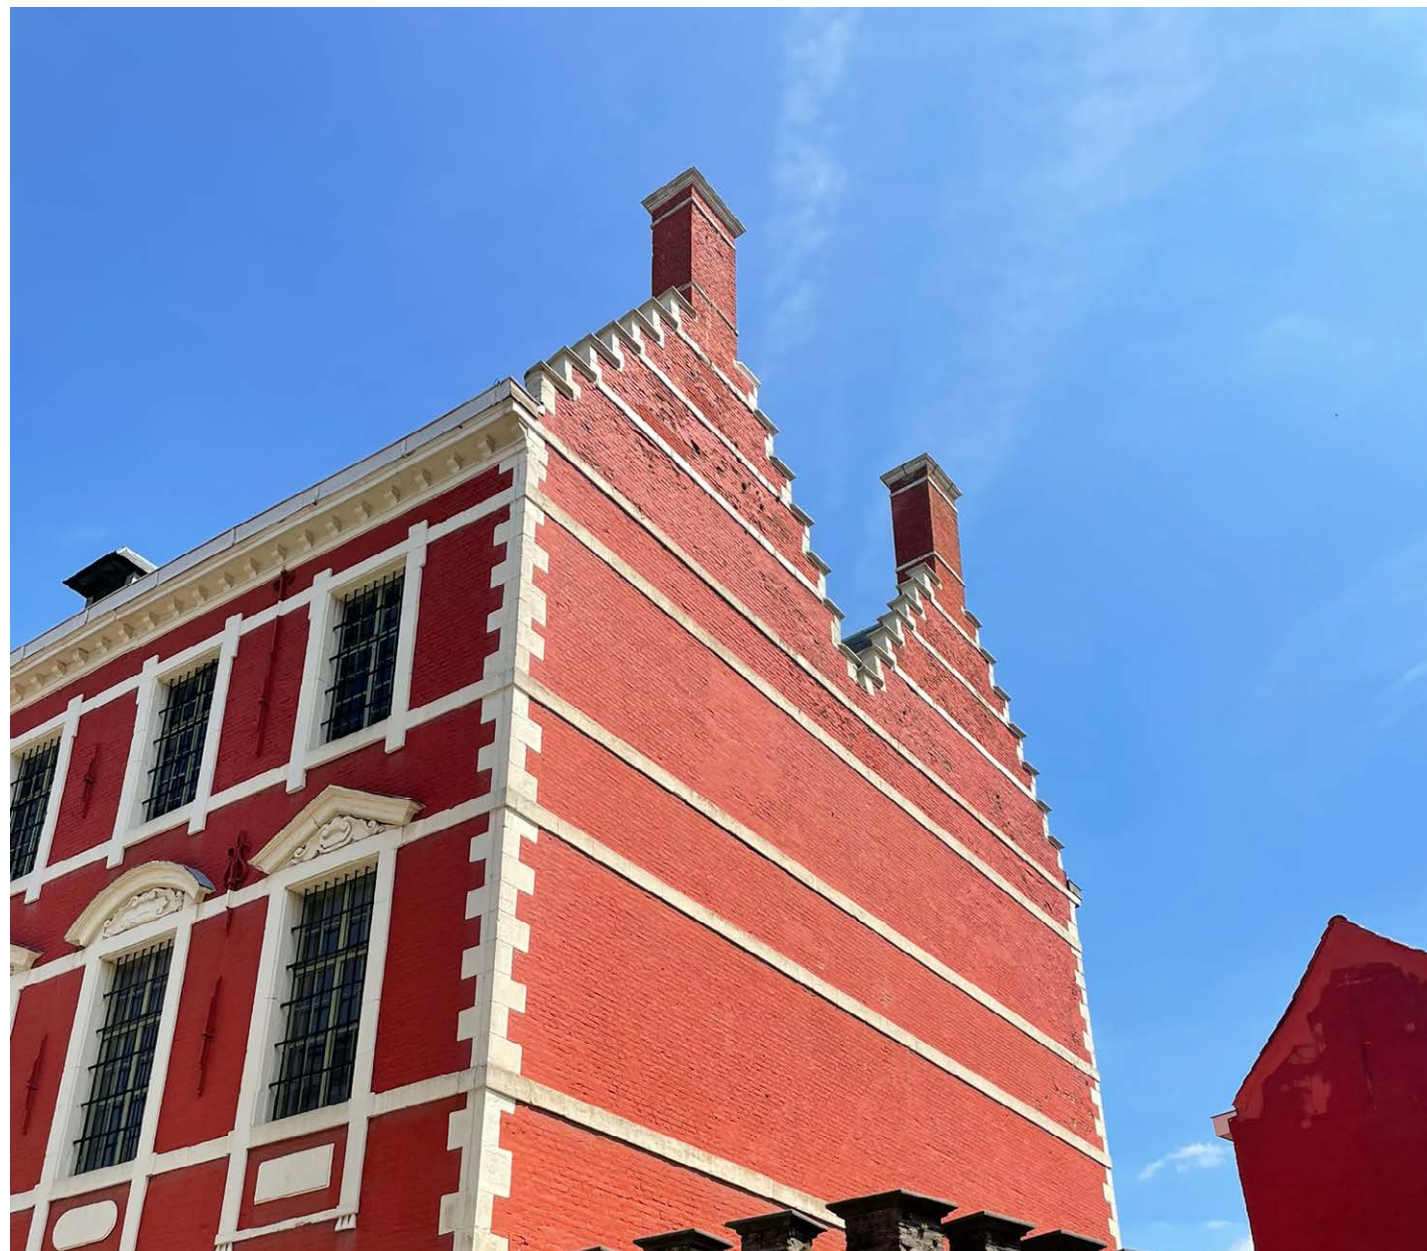
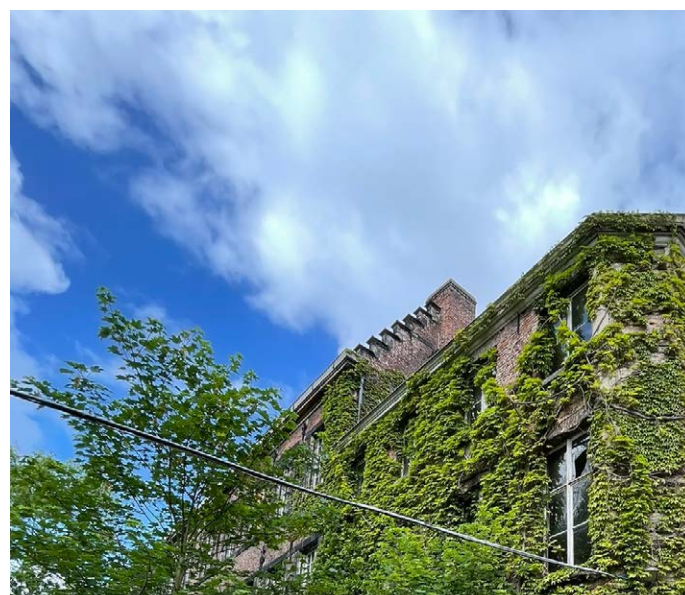
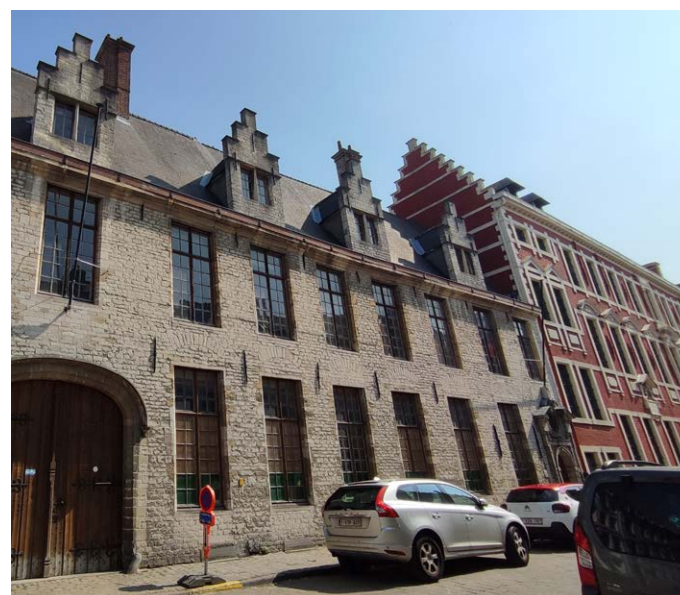
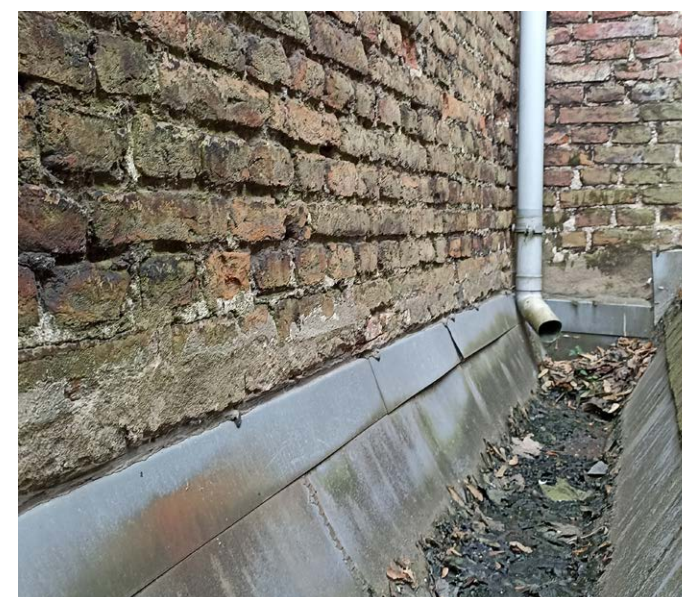
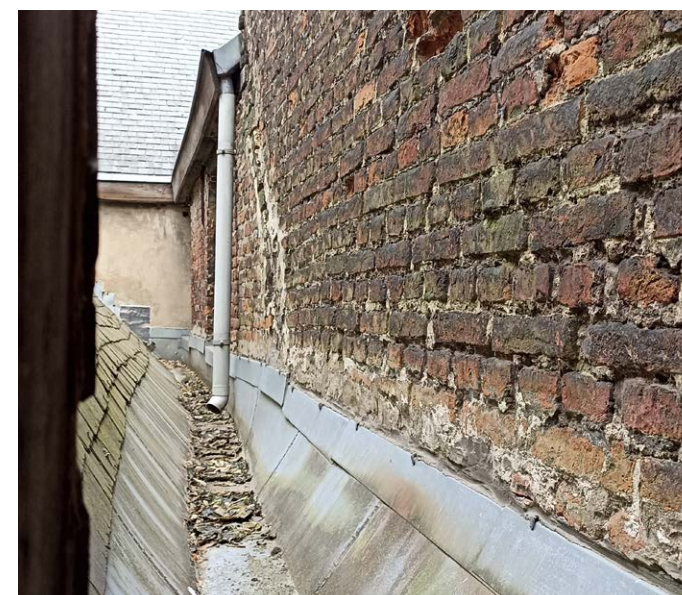
### pathologie

algemeen in goede staat

- plaatselijk beschadigd schilderwerk
- zandsteen plaatselijk afgebrokkeld (esthetische schade)
- sommige gevelankers zijn gecorrodeerd of ontbreken

plint

- Doornikse steen van de plint is duidelijk oud. De stenen zijn aan de oppervlakte reeds veel afgebrokkeld/afgeschilferd en er is veel verschil in diepte van de stenen. Sommige stenen zijn verticaal gebarsten.
- De horizontale lijst heeft langse barsten en schilfers in de bovenzijde met risico op verergering door insijpelend vocht. Er is reeds mosvorming op heel deze lijst aanwezig.

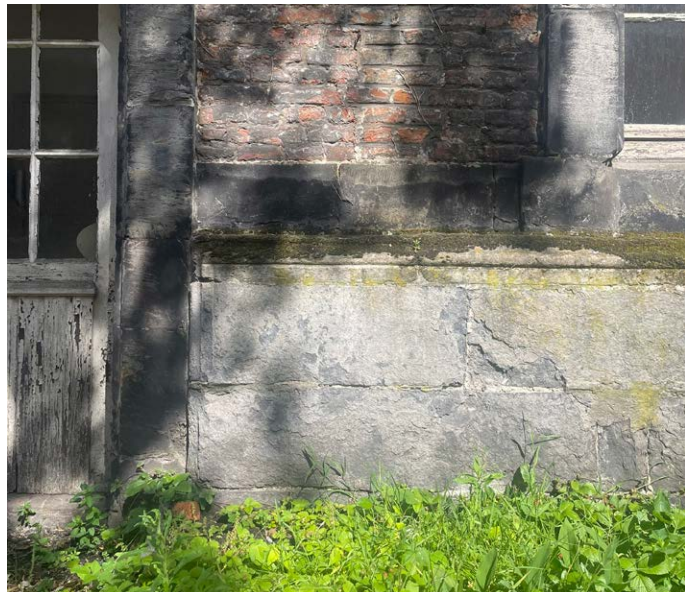
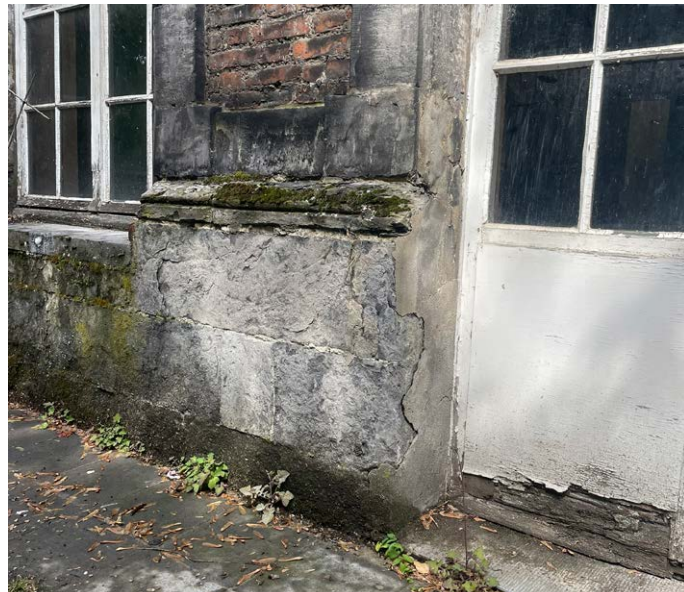
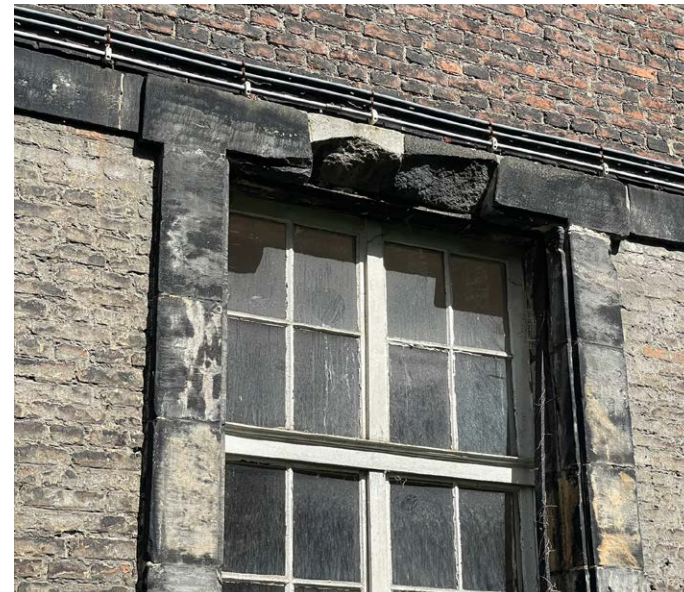
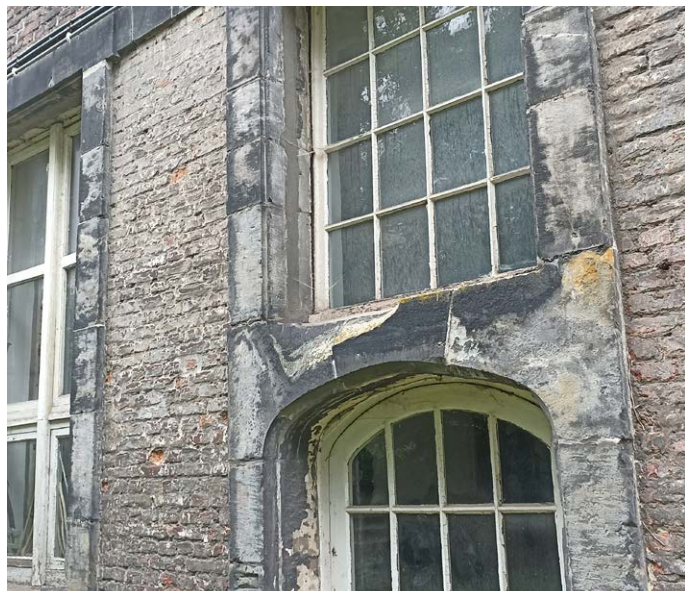
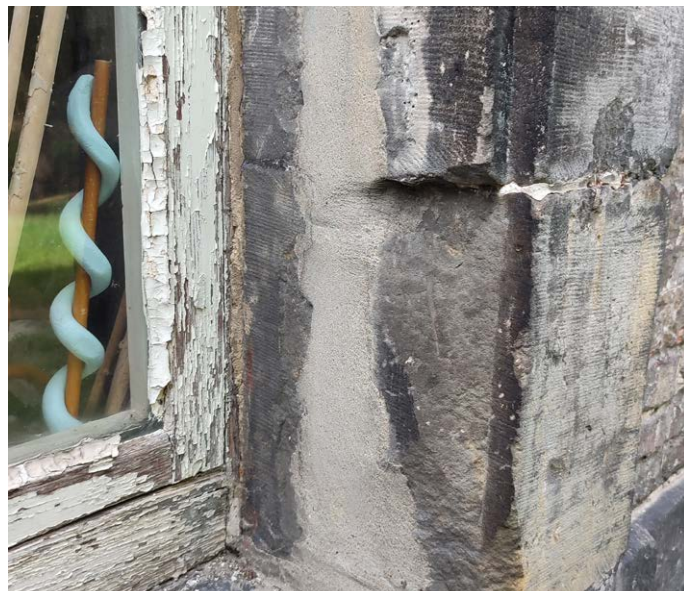
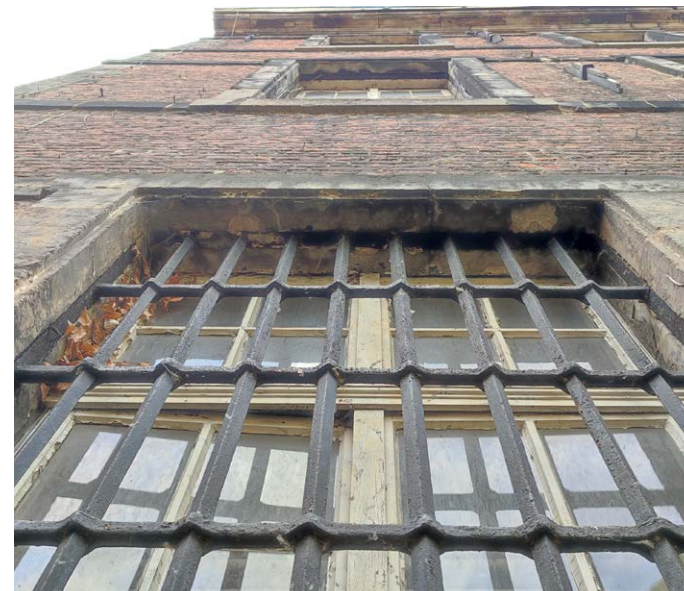
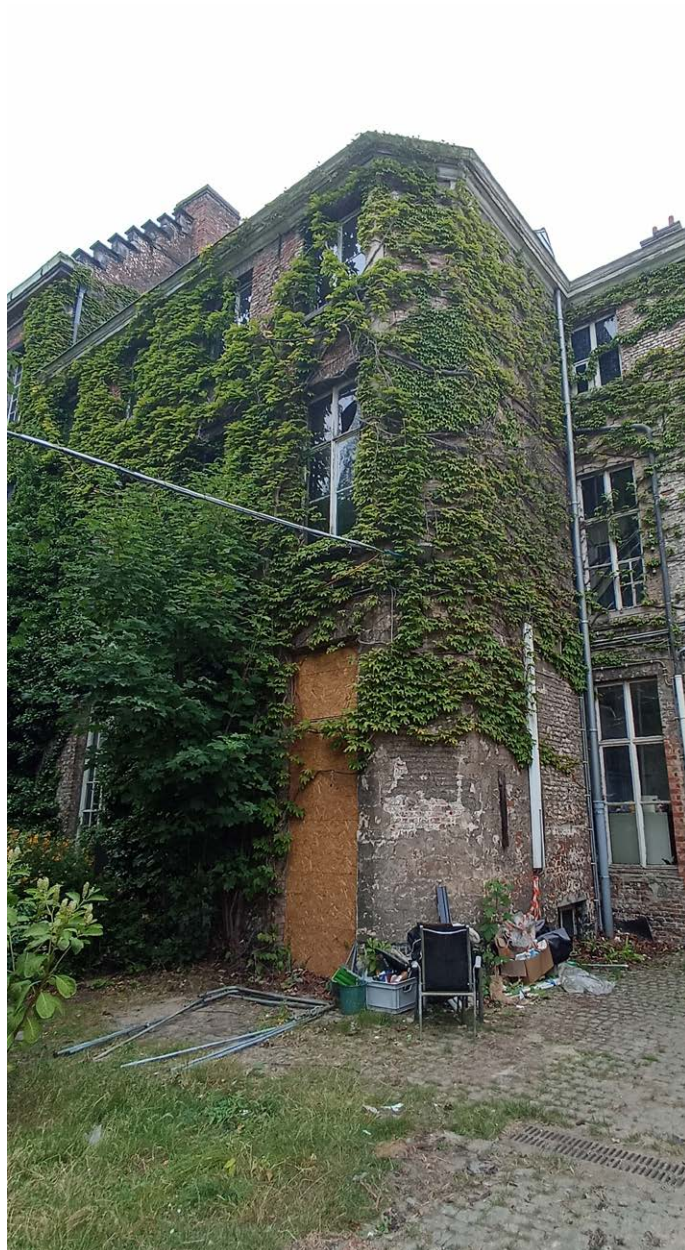
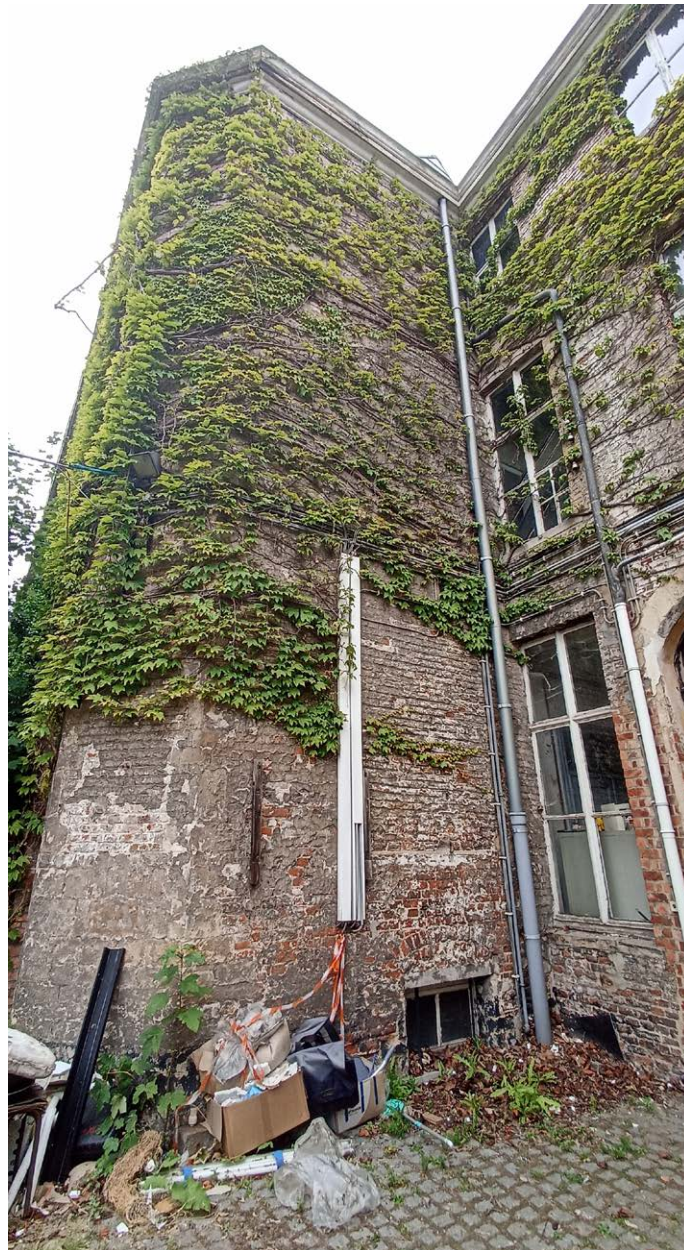
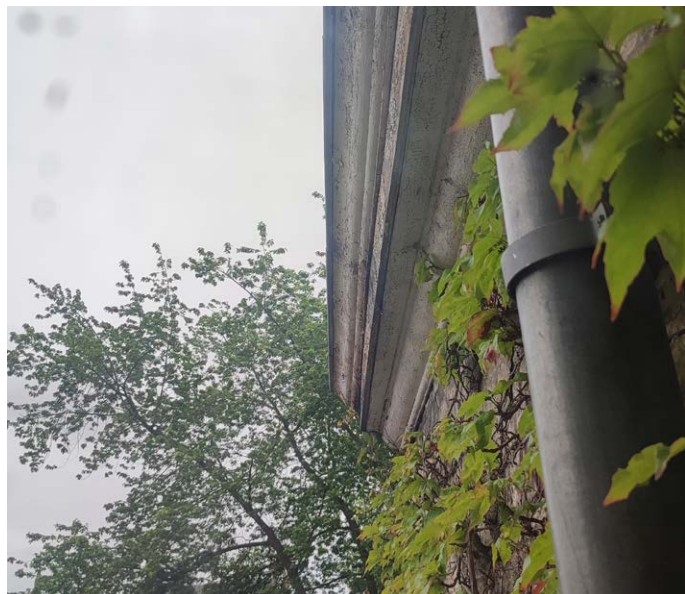
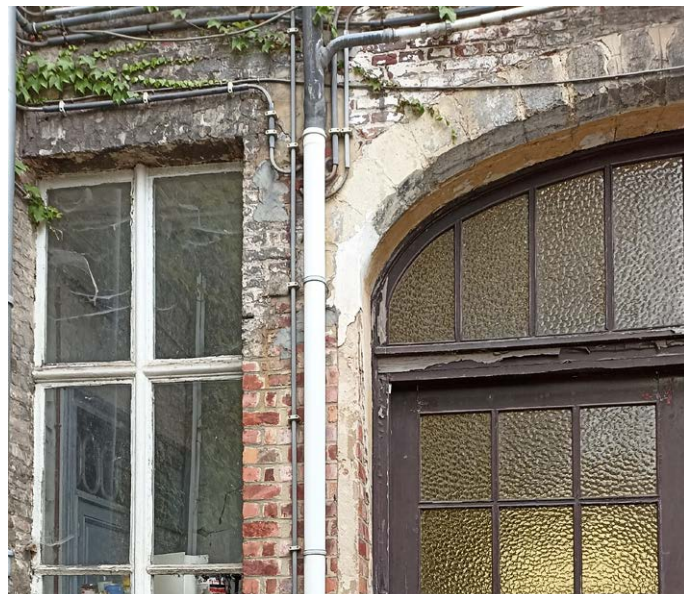
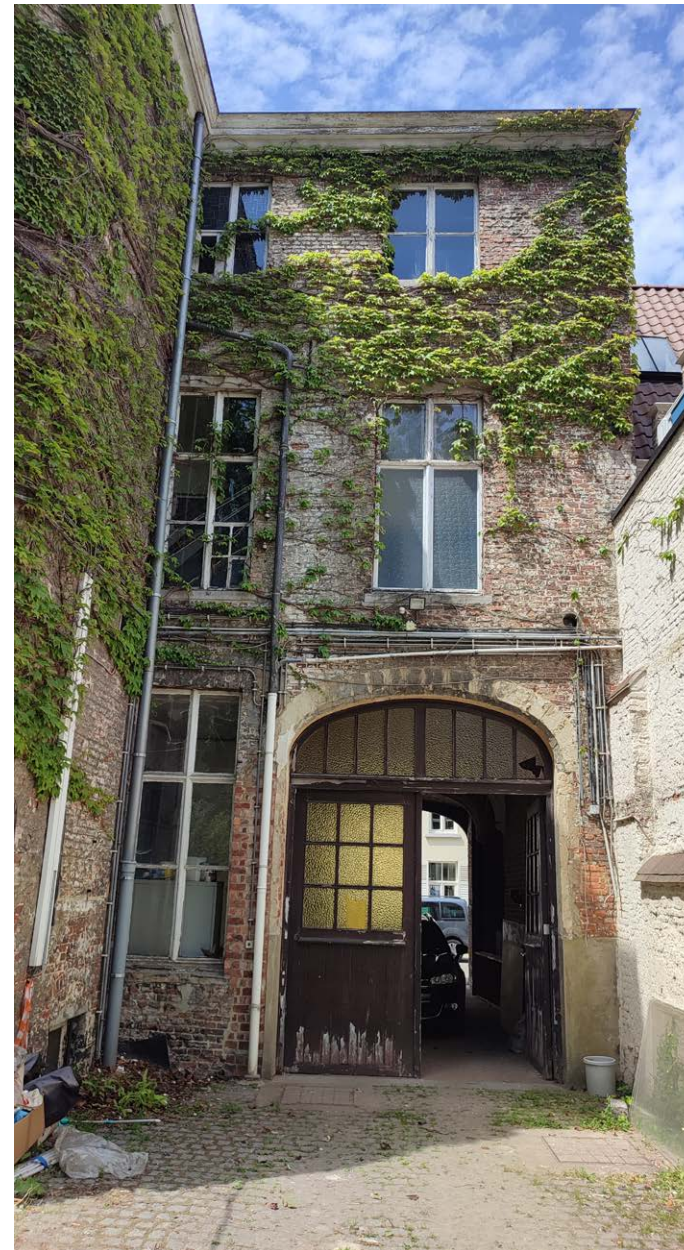
## ACHTERGEVEL BERG

### pathologie

algemeen in matige tot slechte staat

- er zijn grote lacunes en barsten in de natuurstenen dorpels en lateien
- hier en daar is het voegwerk uitgespoeld
- Doornikse steen van de plint is aan de oppervlakte relatief veel afgebrokkeld/afgeschilferd
- horizontale lijst van natuursteen heeft langse barsten en schilfers in de bovenzijde met risico op verergering door insijpelend vocht. Er is reeds mosvorming op heel deze lijst aanwezig.
- bij nog aanwezige kaders van de diefijzers zijn deze verroest en vaak kromgetrokken en is de natuursteen beschadigd; bij weggenomen kaders zijn vaak slordige herstellingen van de natuursteen gebeurd
- de diefijzers zelf zijn verroest en de afwerklaag is aan vernieuwing toe
- sommige gevelankers zijn gecorrodeerd of ontbreken

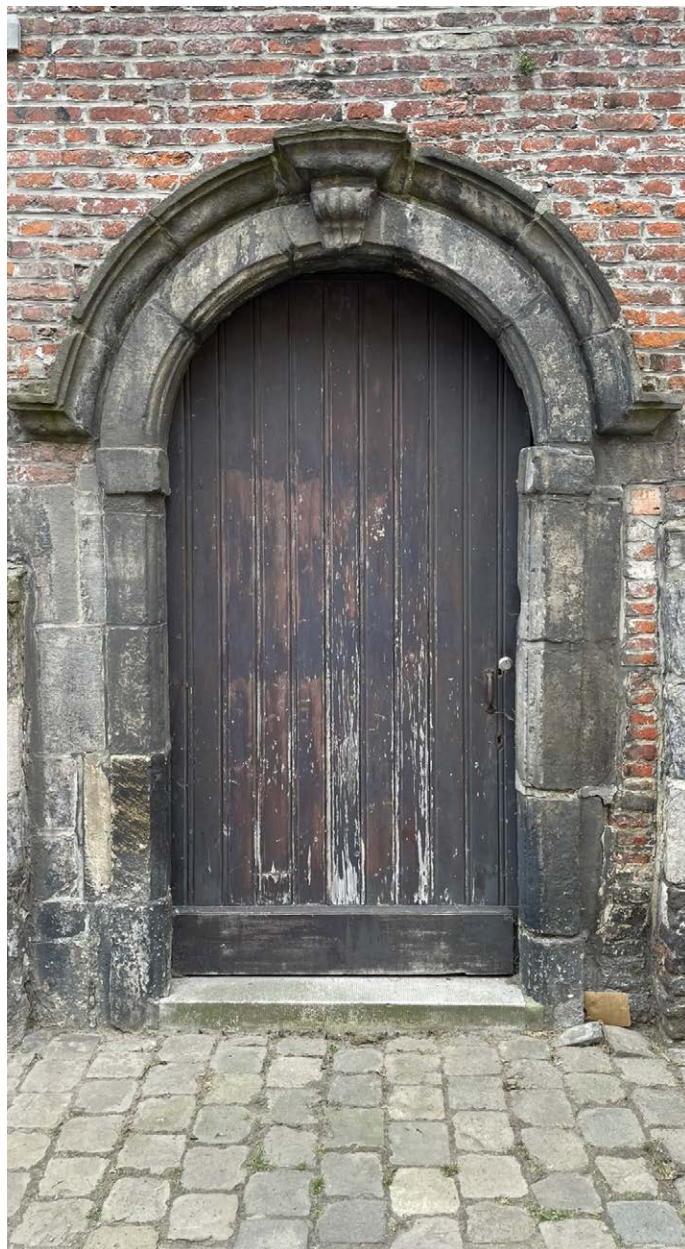
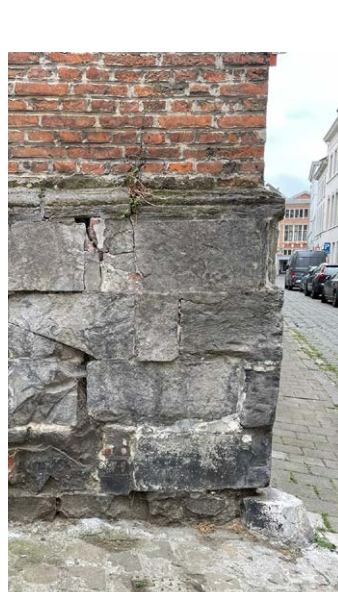
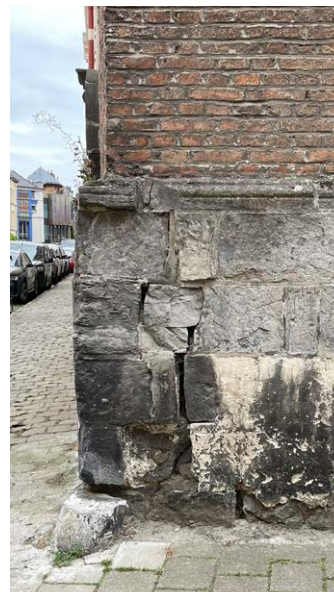
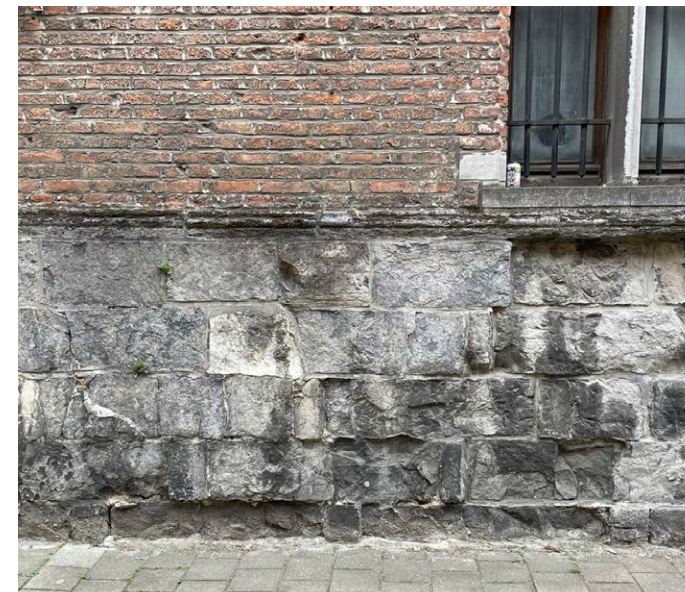
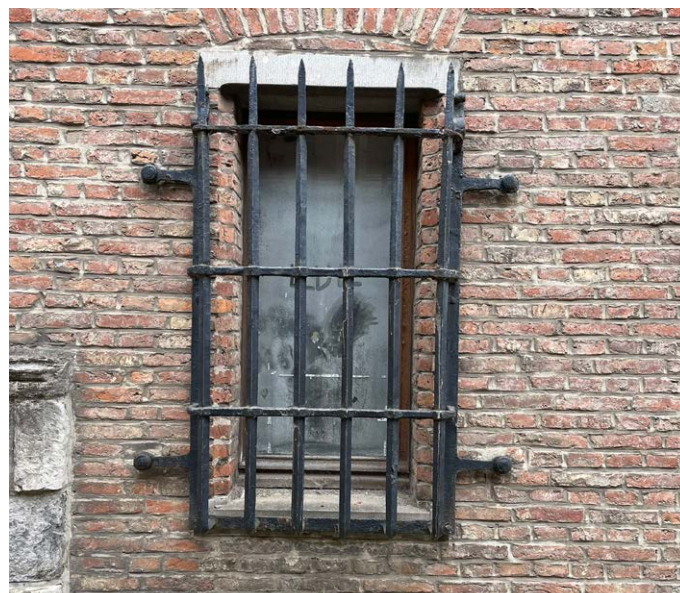
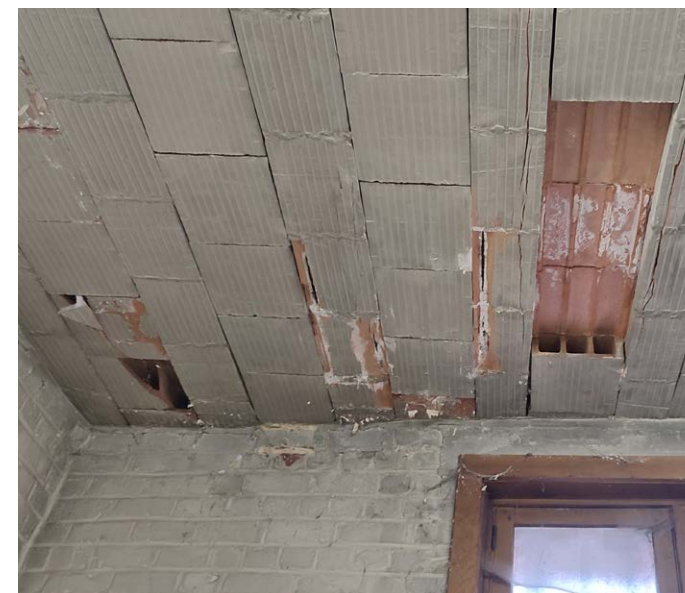
### pathologie

in goede tot matige staat

- **! structureel risico:** zware mechanische schade aan de plint op de hoek; voor de rest is de plint in dezelfde staat als die van de voorgevel van de Berg
- bovenaan de gevel aan de Bonifantenstraat is een brede horizontale strook bakstenen en voegwerk in slechte staat, vermoedelijk door een (oud) lek in het dak, aan de kant van de Abrahamstraat zijn bovenaan ook scheuren in het metselwerk

algemeen in matige tot slechte staat

- **! structureel risico:** plaatselijk lange scheuren in de balken en enkele uitgevallen potten, vermoedelijk door een (oude) lek in het dak

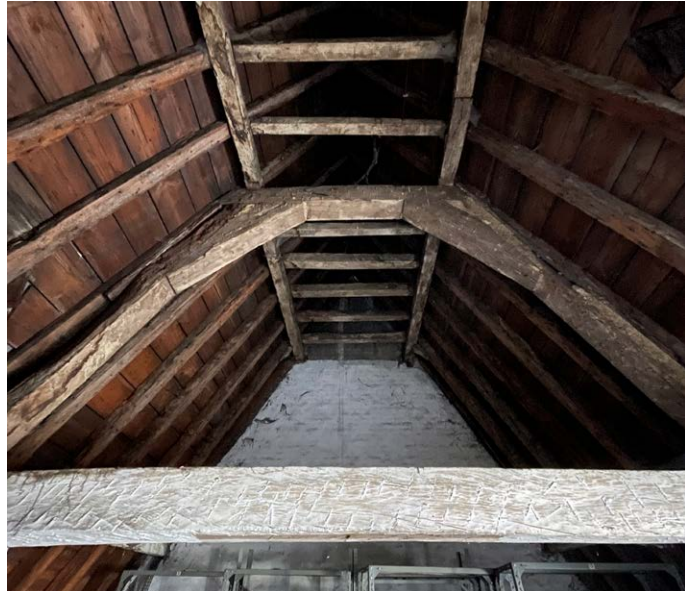
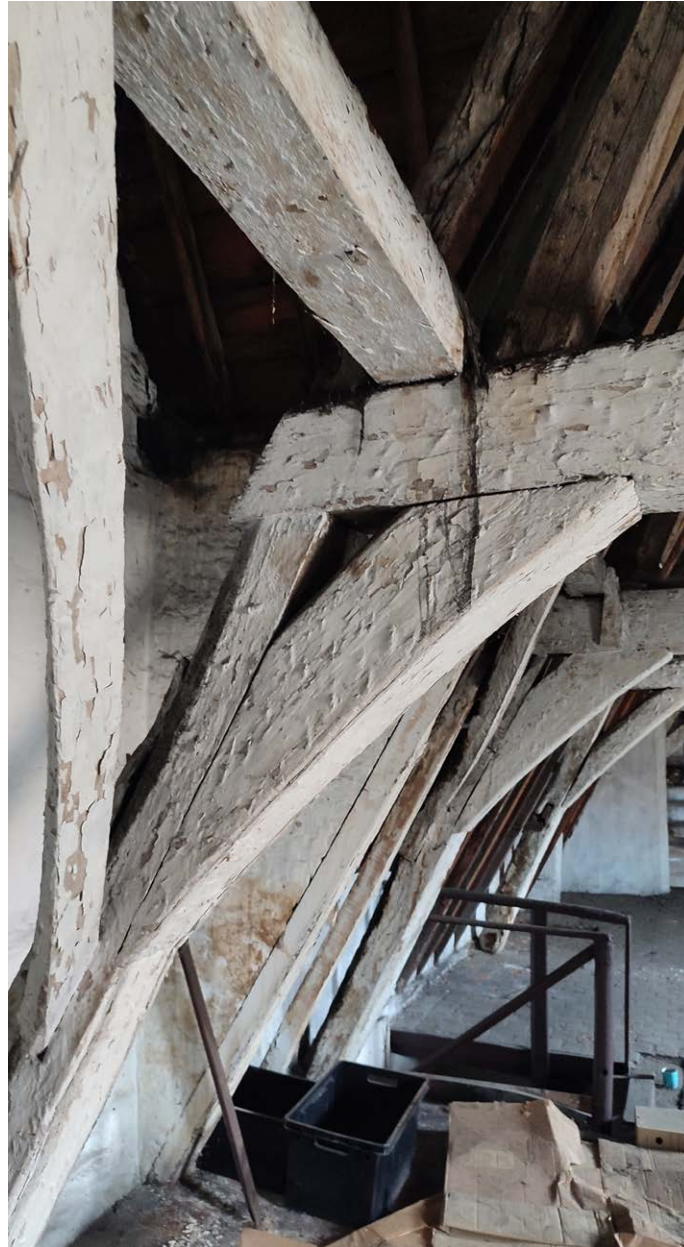
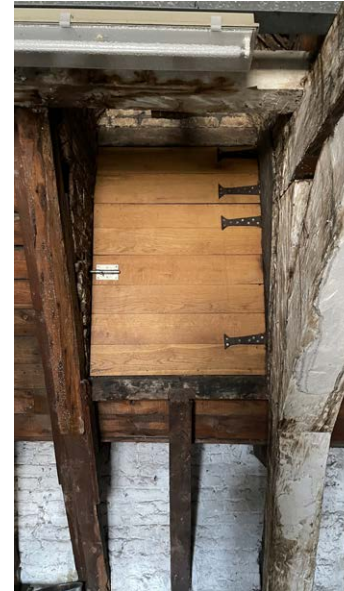
### pathologie

- natuurleien: einde levensduur
- herstelling van de goot van de voorgevel met epdm
- goten plaatselijk vervuild

### dakstructuur

- **! structureel risico:** onderzoek naar de toestand van het hout nodig
- **! biologisch risico:** oude (opgedroogde?) zwam aanwezig
- de dakstructuur vertoont overal sporen van oude vochtschade
- oude insectenaantastingen
- in een aantal zones zijn kepervoeten en gordingen ingerot of slecht
- plaatselijk ook spantbenen verrot
- thv de Keulse goot in C03.22 is het dak langs twee zijden open
- **! risico op vervolgschade:** sommige dakramen sluiten niet goed waardoor waterinfiltratie mogelijk is

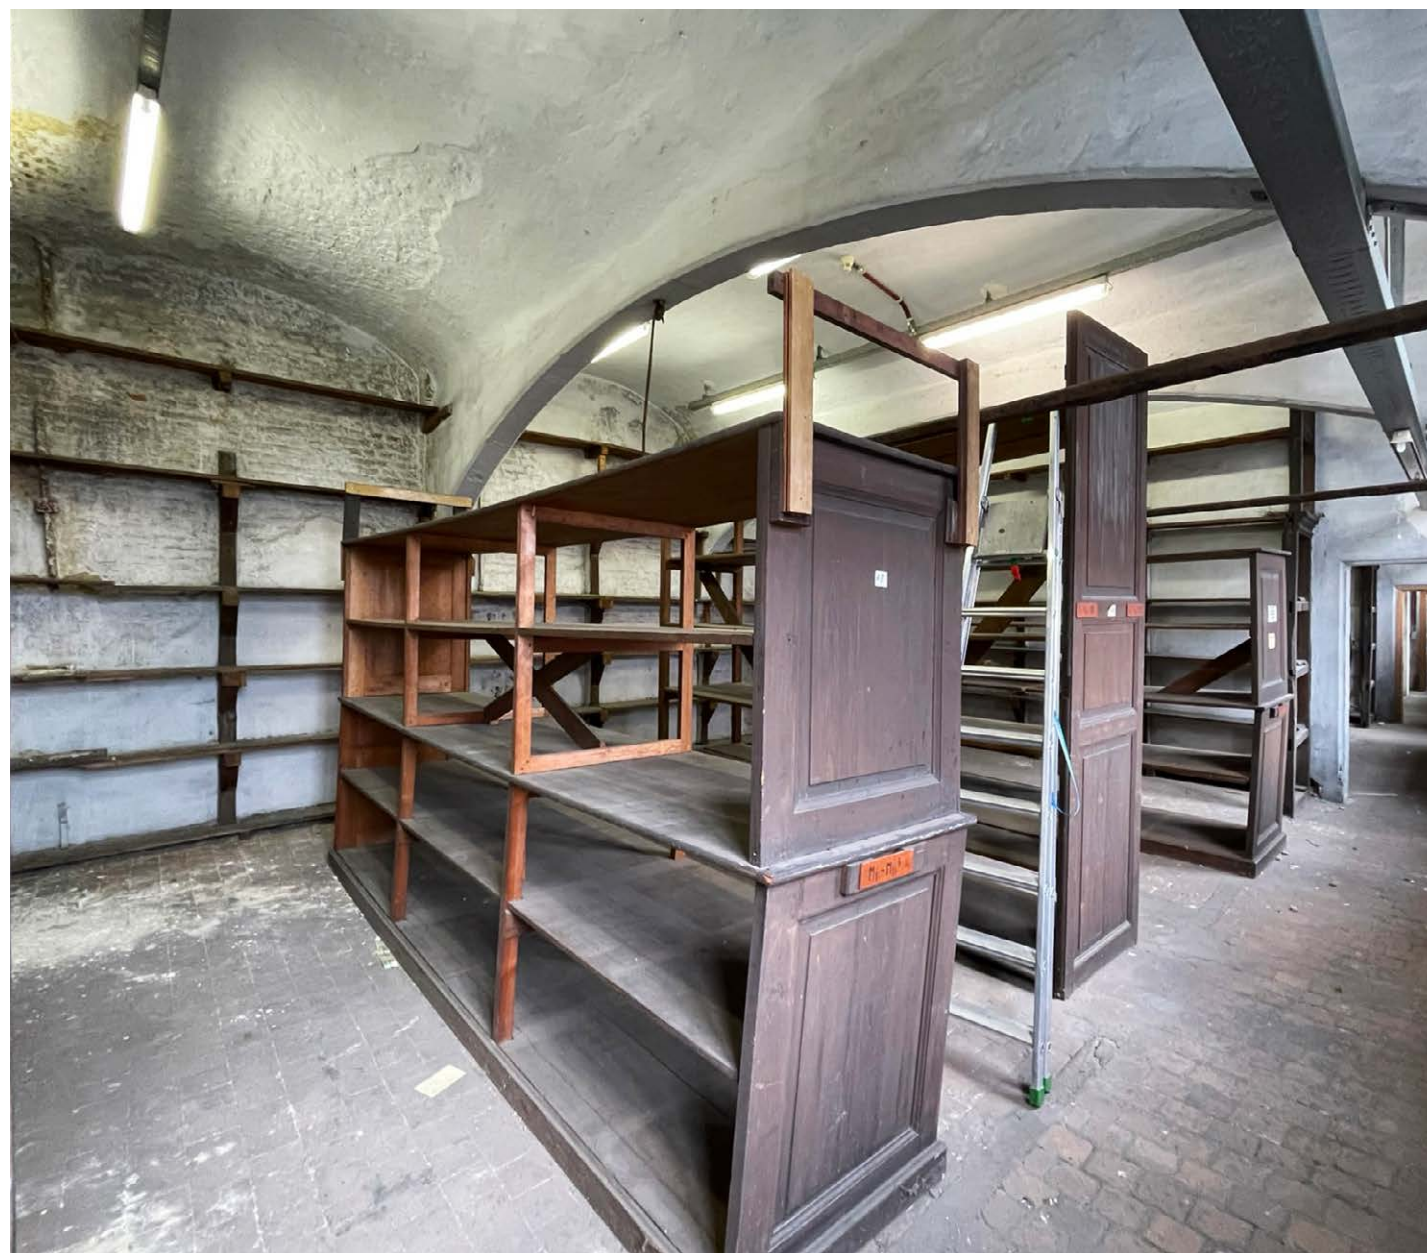
### pathologie

- horizontale scheur in het metselwerk (C00.31)
- plaatselijk afgebladderd pleisterwerk ter hoogte van de gevels
- sommige tegels zijn zeer verouderd
- geen vensterbanken in C00.31

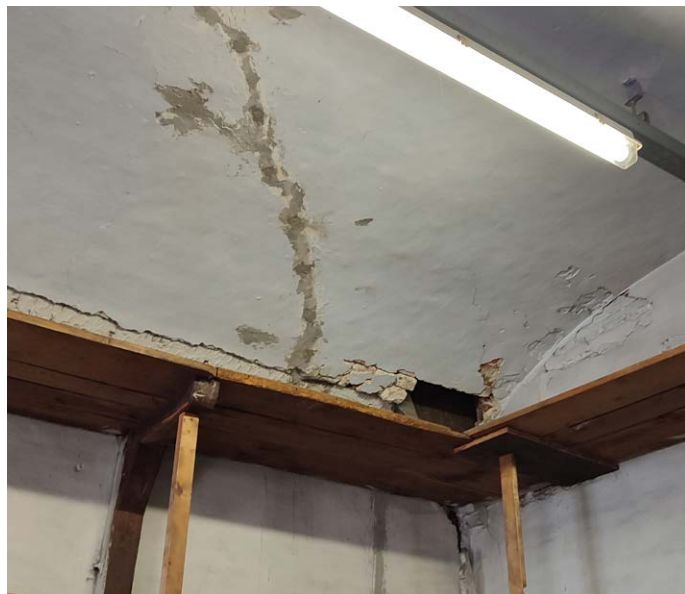
### pathologie

- enorme golving in de vloeren, grote verzakkingen
- pleisterwerk verouderd, plaatselijk gescheurd en lossend
- schade door vermoedelijk enkele oude lekken, o.a.
  - aan de achtergevel op 2 niveaus onder elkaar (tussen C01.28 & 29 en tussen C02.25 & 26)
  - in C02.24 ter hoogte van de zijgevel
  - in C02.20
- gat in plafond en beschadigd metselwerk in gewelf van C02.24
- **! structureel risico:** in de voormalige goud- en zilverkamer (B01.25 & C01.31) door stockage van grote hoeveelheden materiaal
- **! biologisch risico:** duiven (dood en levend) en duivenuitwerpselen aanwezig

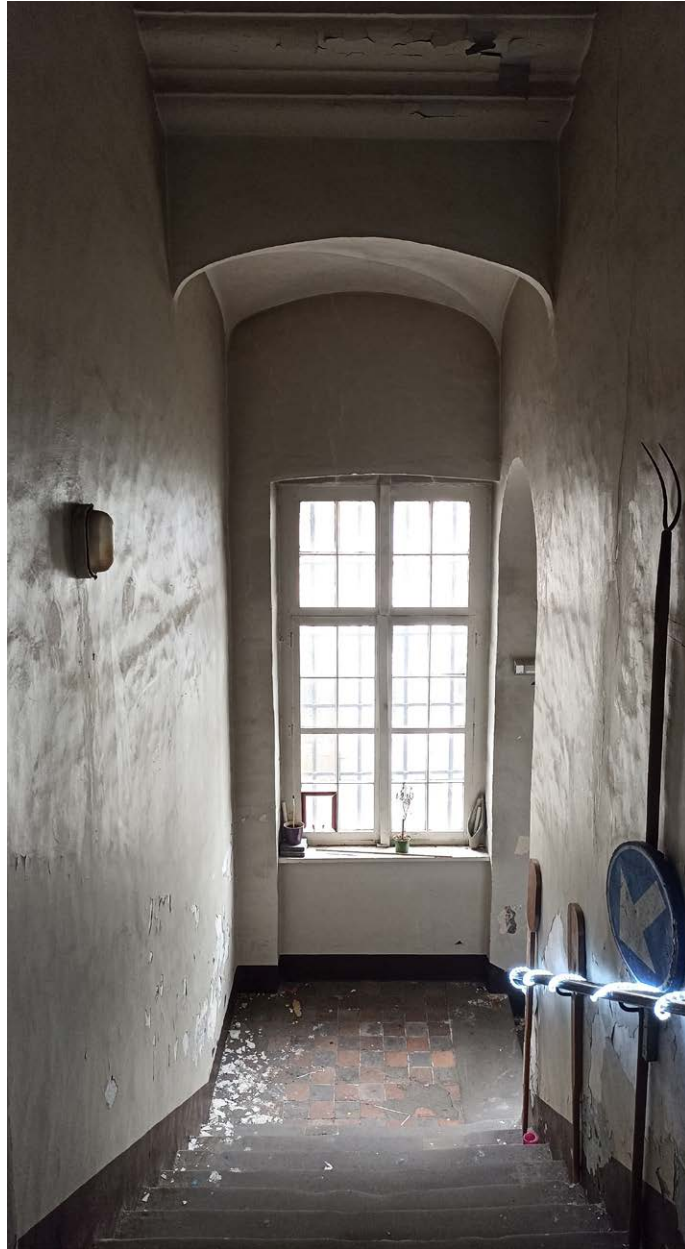
### pathologie

- de traptreden zijn erg uitgesleten in het midden
- pleisterwerk plaatselijk aangetast

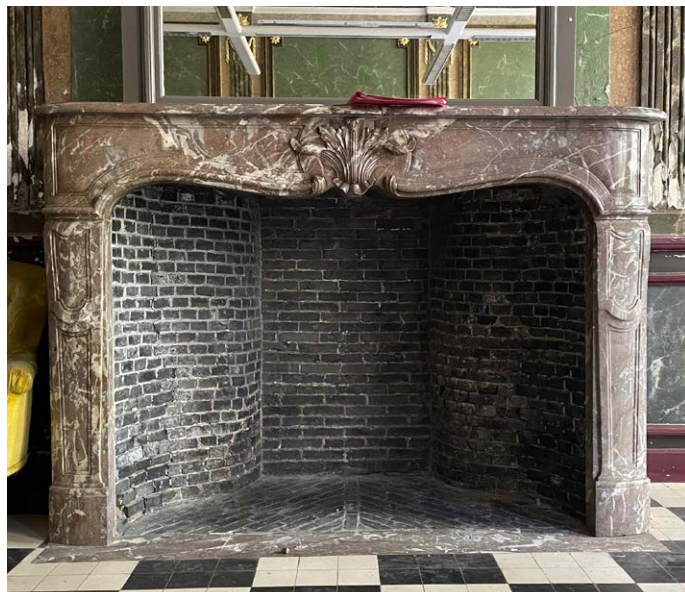
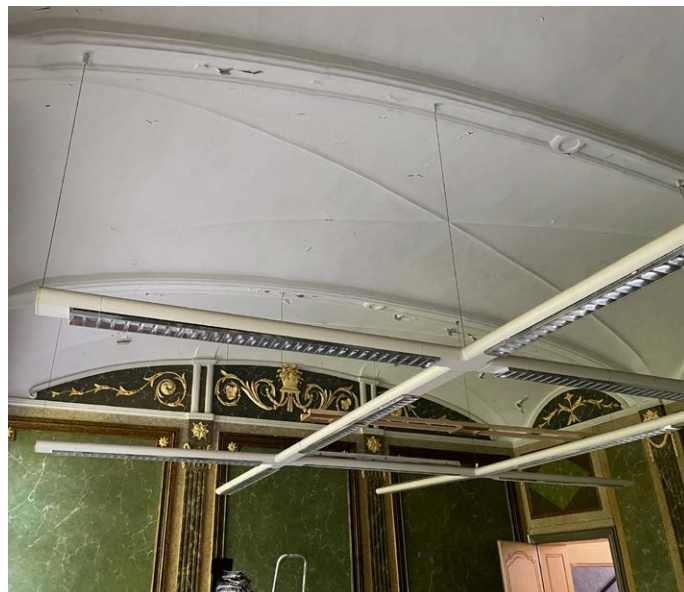
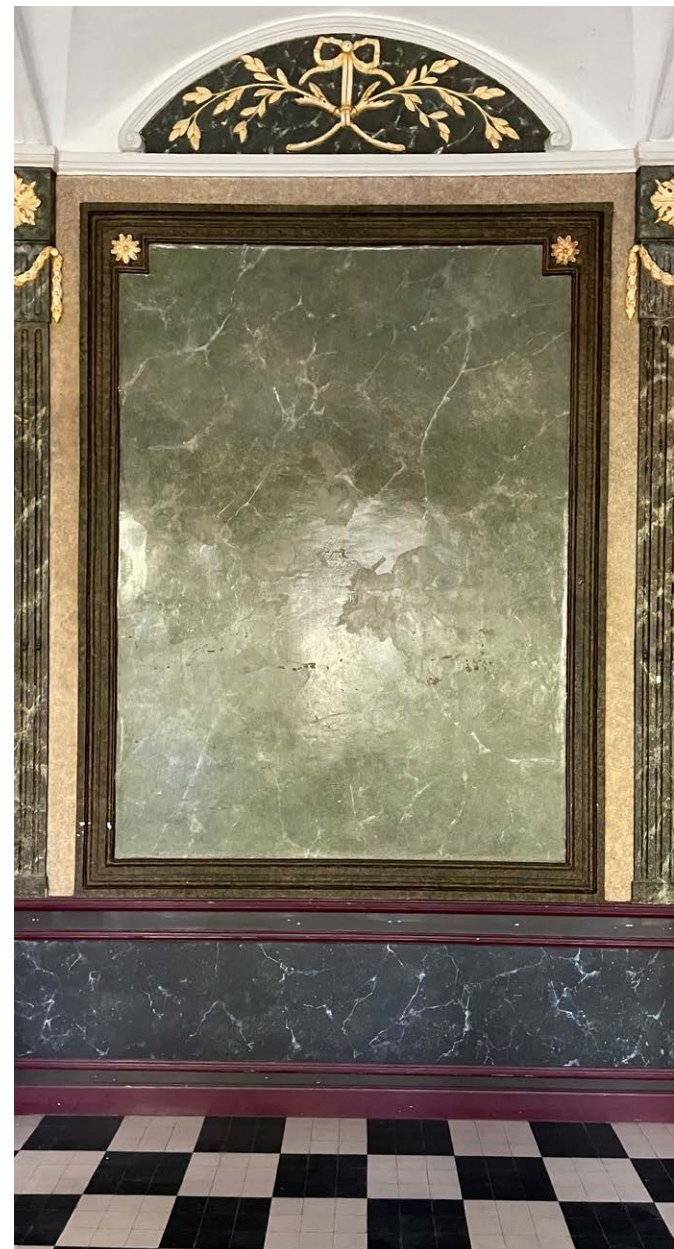
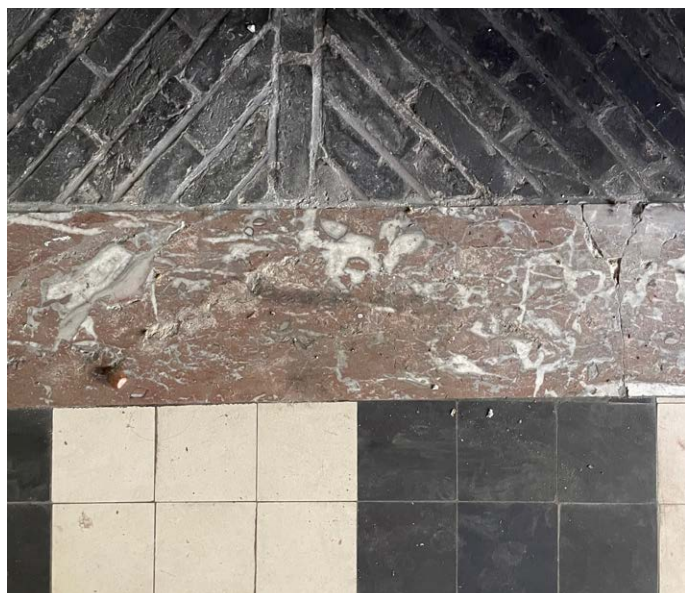
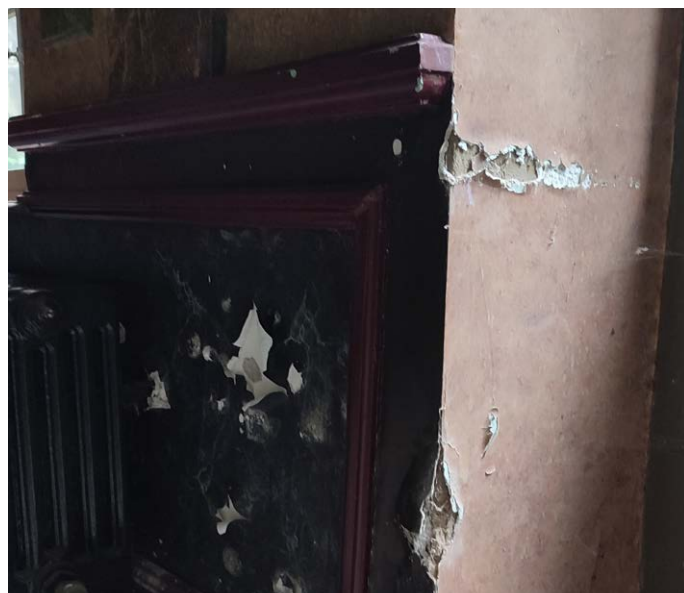
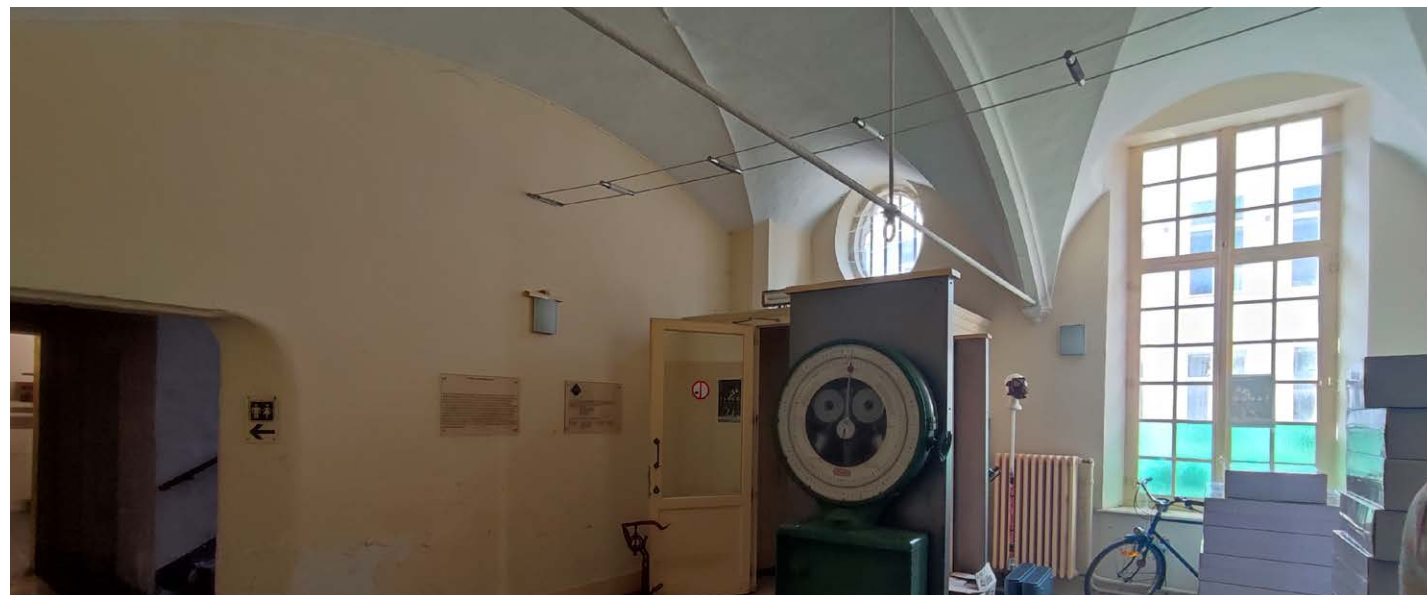
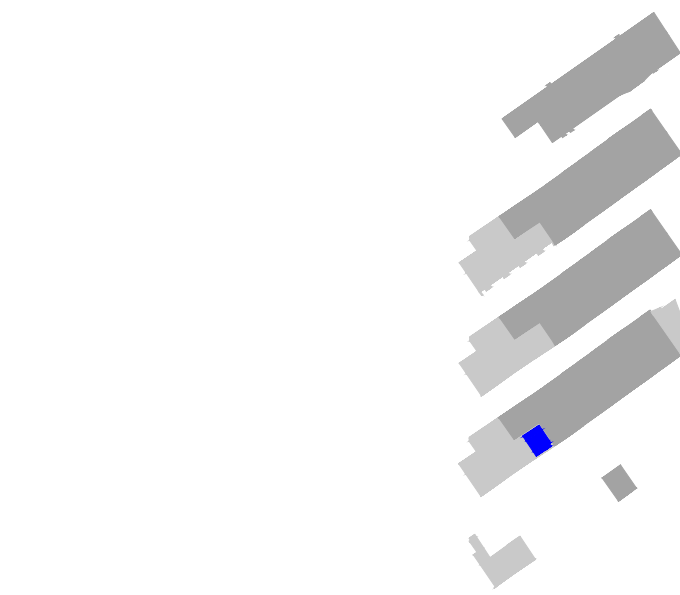
### pathologie

- pleisterwerk en schilderwerk van de wanden in de buurt van de tuinkant op verschillende plaatsen beschadigd door vocht
- schilderwerk plafond bladdert plaatselijk af
