# *Berg van Barmhartigheid*

PROJECT NO.  
**2506**

FASE  
**HBS**

Ruimteboek

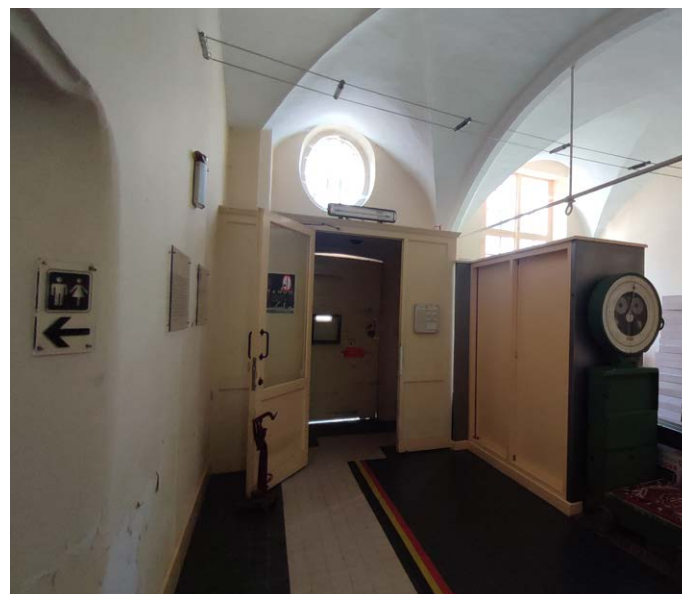
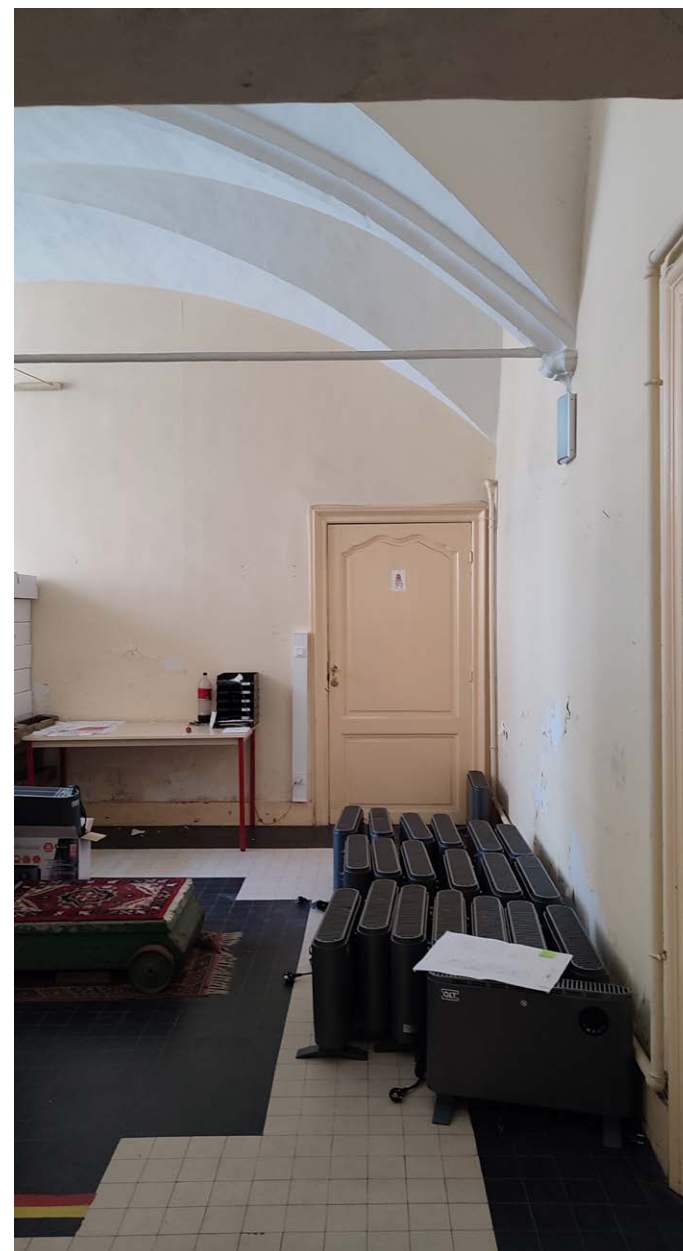
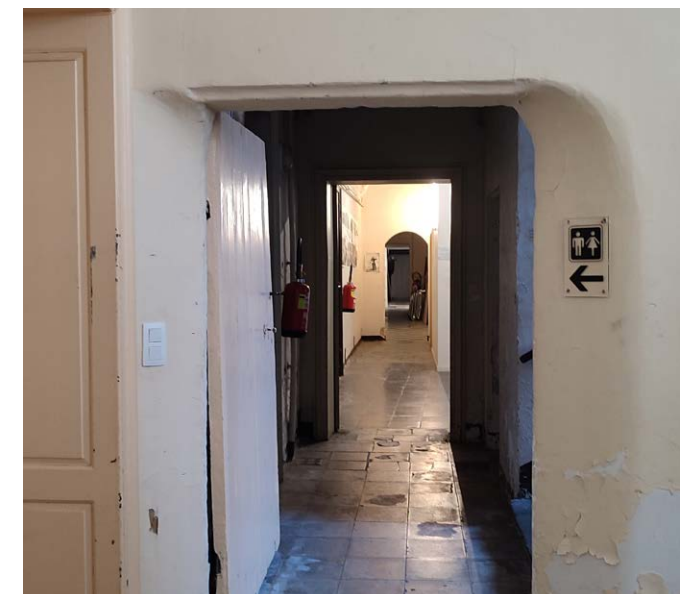
### pathologie

- **! biologische aantasting**: de plint tegen de voorgevel heeft vochtig gestaan en vertoont mogelijks tekenen van een **startende zwam**

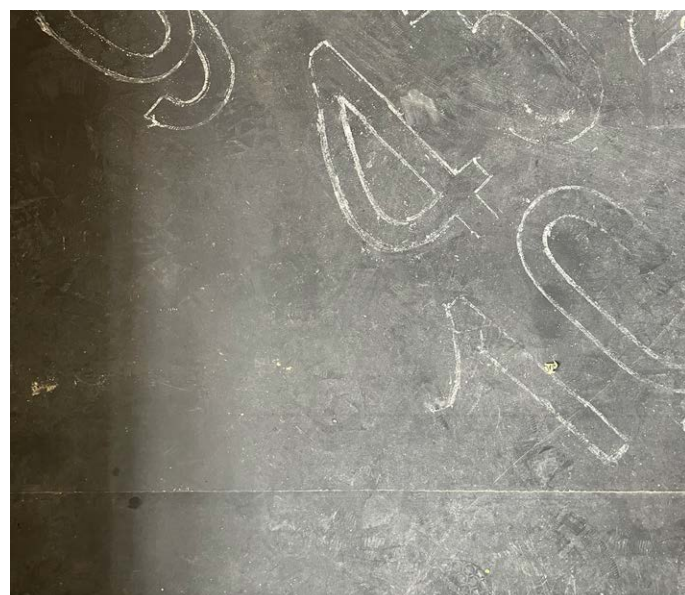
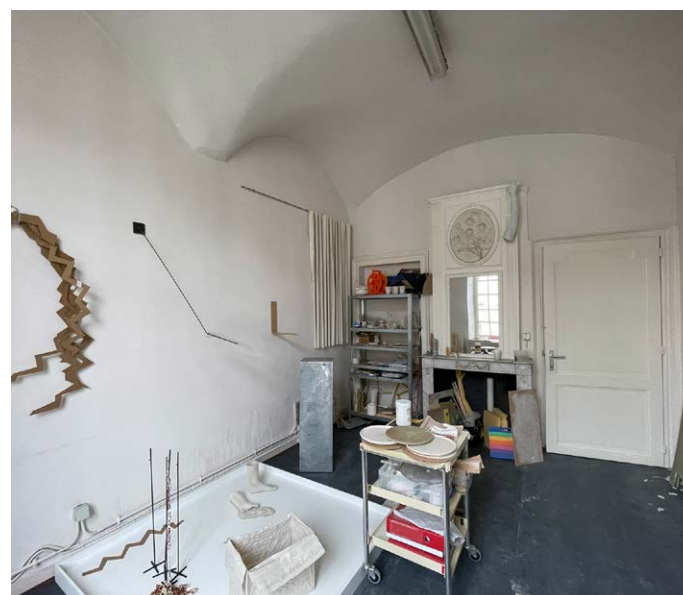
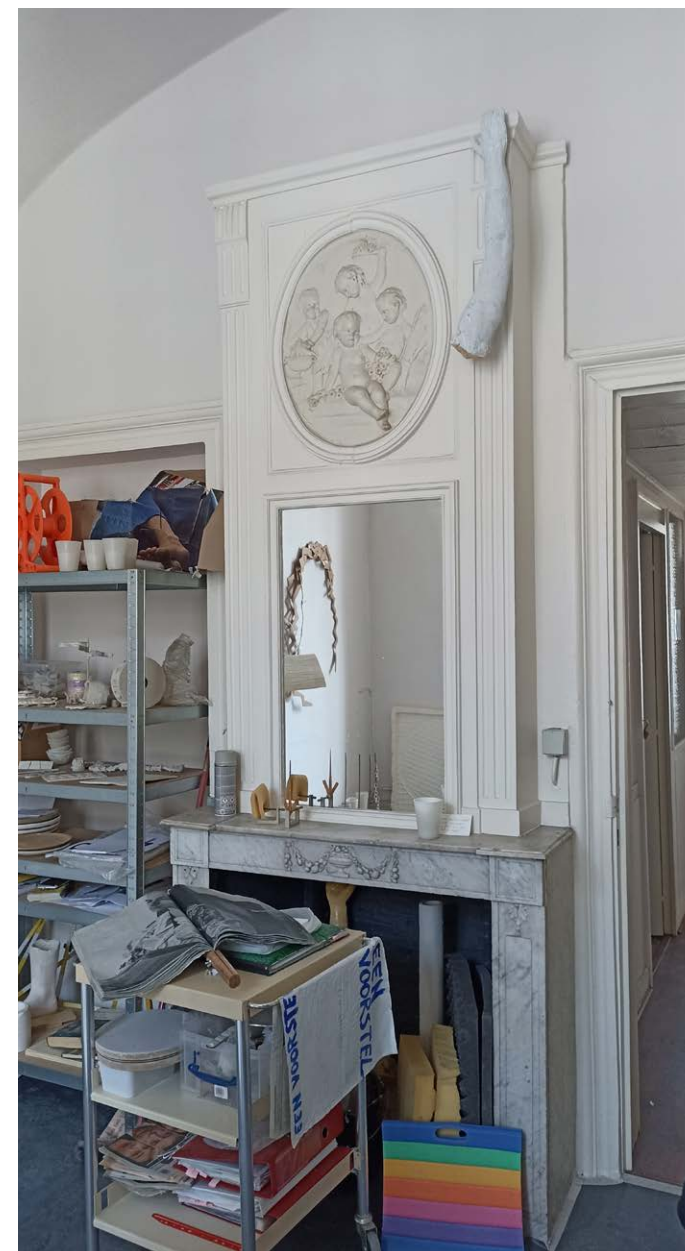
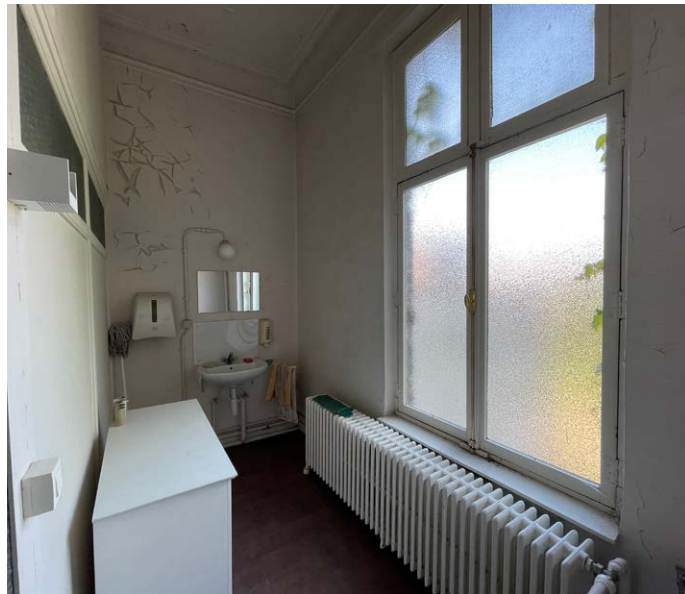
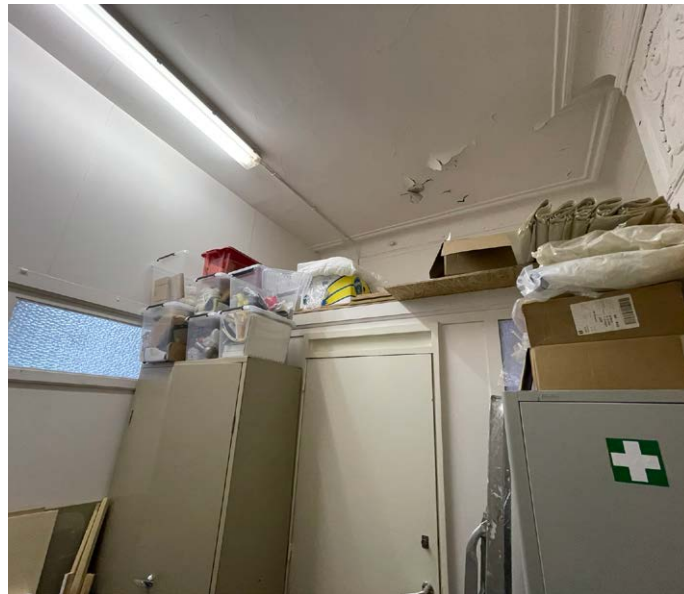
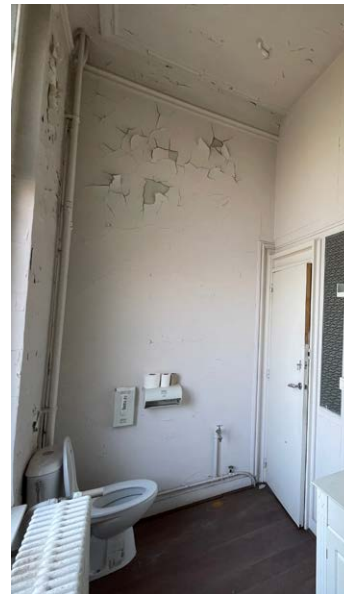
### pathologie

- vochtschade pleisterwerk en schilderwerk plafond

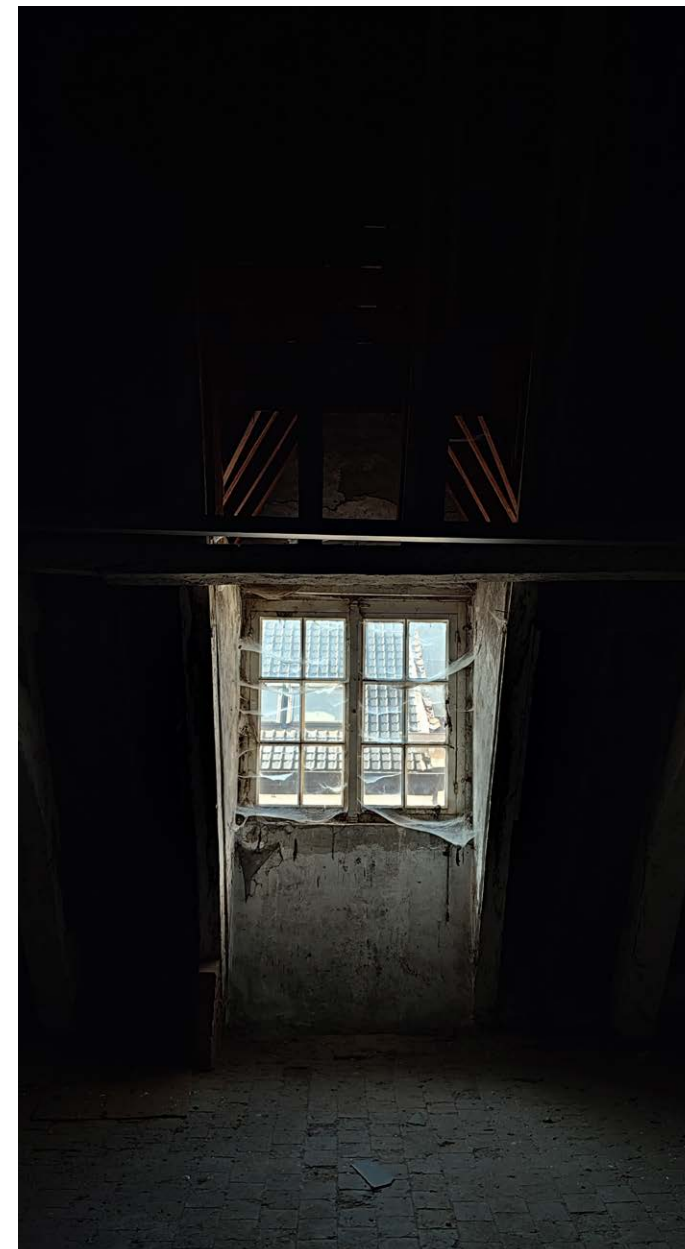
### pathologie

- verouderd pleisterwerk met oude vochtschade

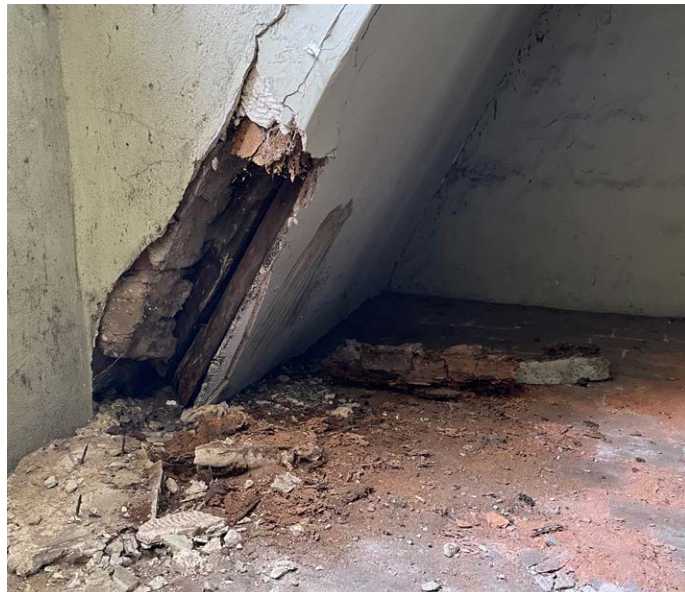
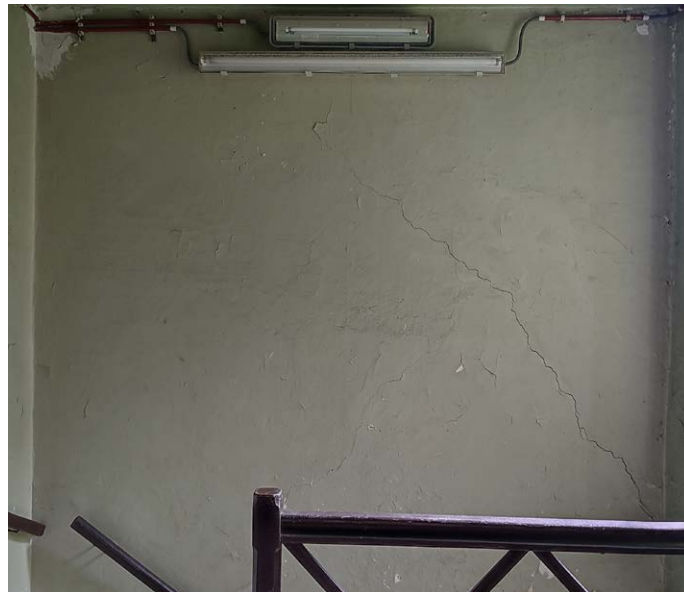
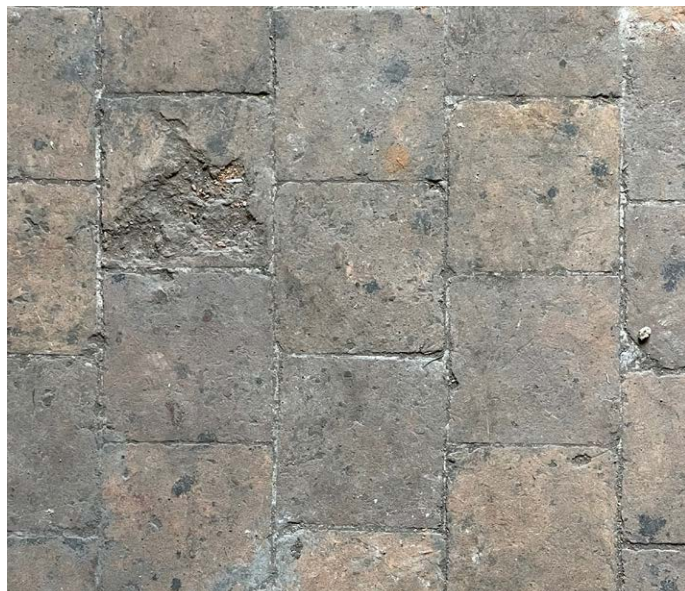
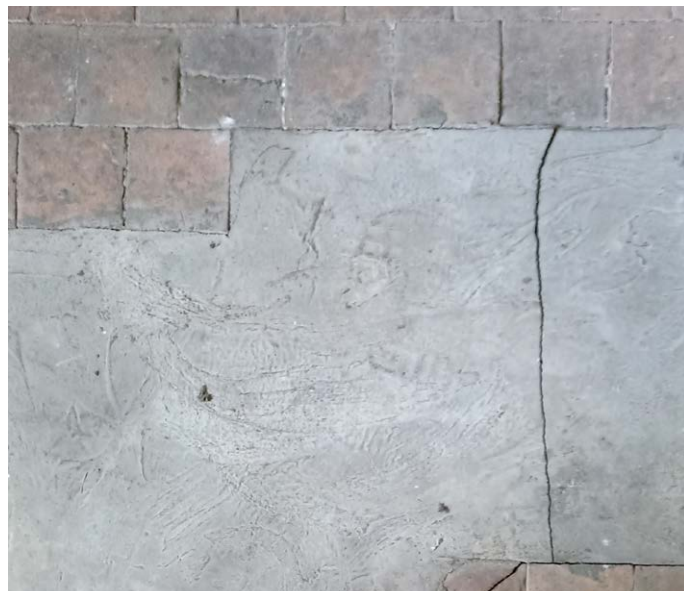
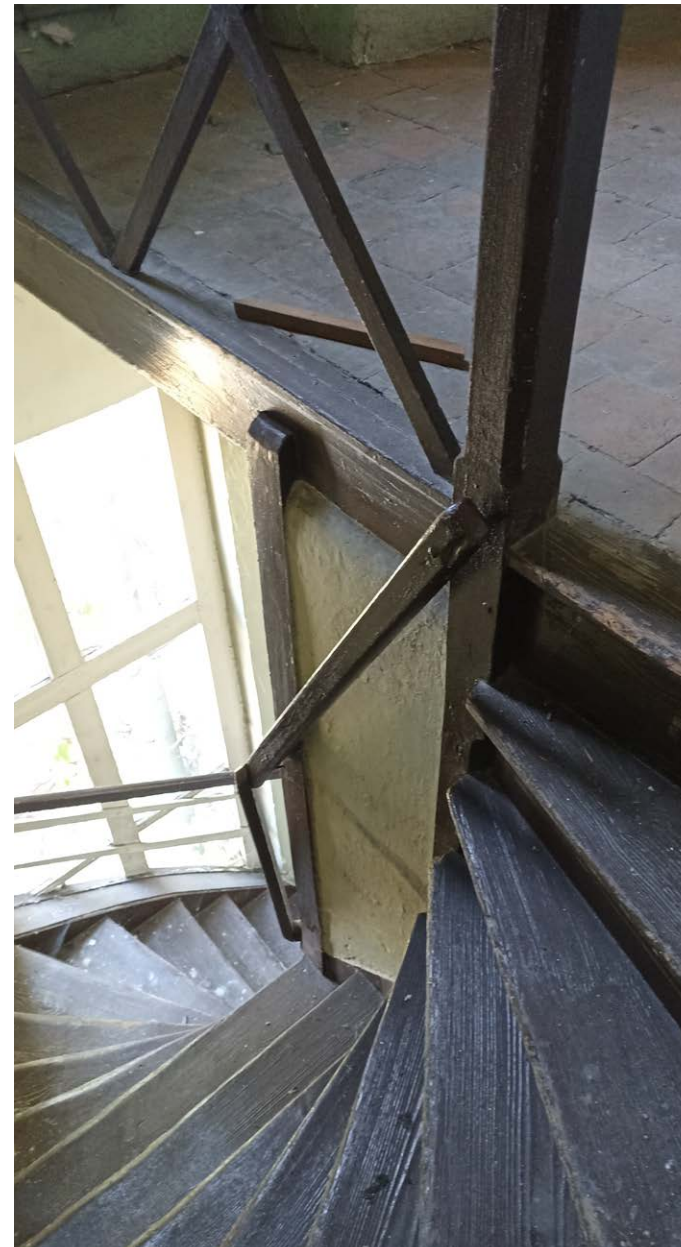
### pathologie

- grote schade aan zones plafondpleisterwerk
- vloer van B02.H1 is erg verzakt
