# Asbestinventarisatetest

Abrahamstraat 15, 9000 Gent

Attestnummer : **20260529-000266.000**

**Asbestveilig** (maar mogelijk niet asbestvrij)

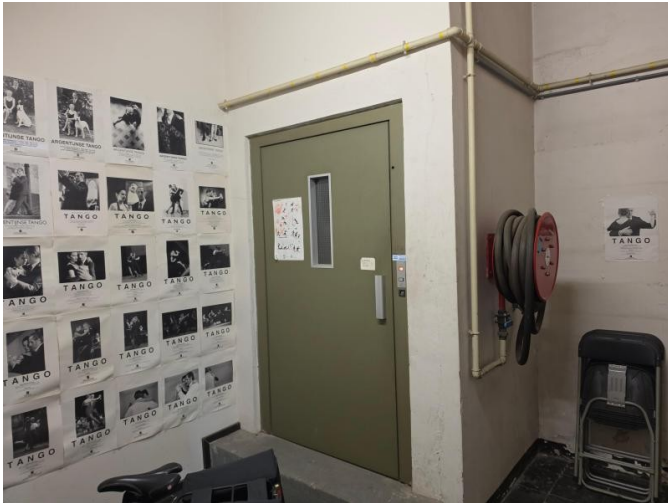
| Fiche 1: Liftschacht..... | 16 |

**Reden:** Lifttechnieker niet aanwezig

**Uitleg van de asbestdeskundige:** Deze lift is al geruime tijd buiten gebruik. Er is dan ook geen lifttechnieker die aangesteld kon worden.

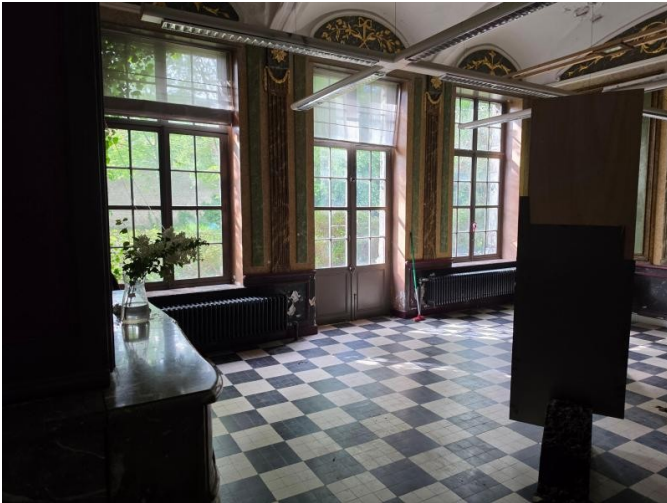
| Fiche 2: Pleisterwerk plafonds..... | 17 |

**Reden:** Plafonds zijn hoger dan 3,5m en wellicht beschermd

**Uitleg van de asbestdeskundige:** Dit betreft het oud stadsarchief van Gent. Dit gebouw is beschermd. De plafonds waren bovendien hoger dan 3,5m

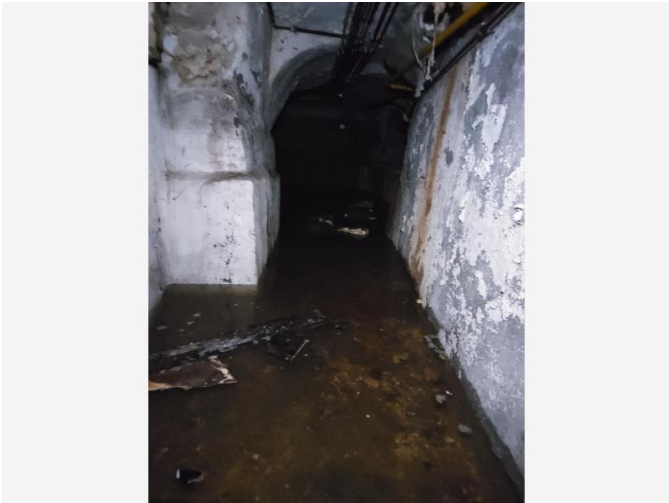
| Fiche 3: Kelderverdiepi- -1..... | 18 |

**Reden:** Wateroverlast

**Uitleg van de asbestdeskundige:** De volledige kelder is ondergelopen. Dit is voor mij geen veilige situatie. Zelfs met laarzen aan, kwam het water te hoog. Er is leidingisolatie aanwezig, zie bronfiche.

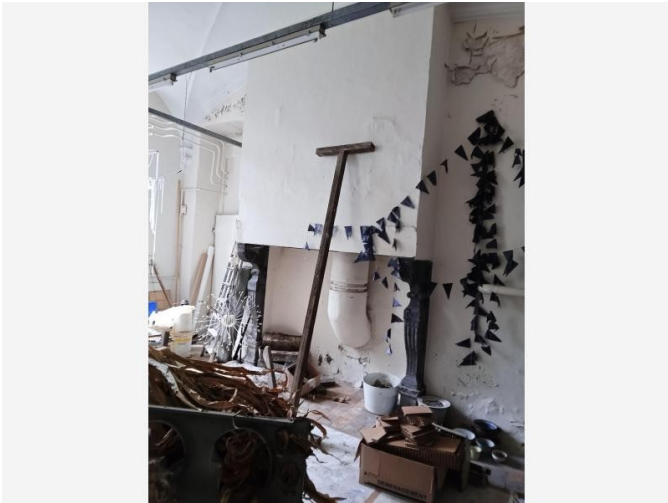
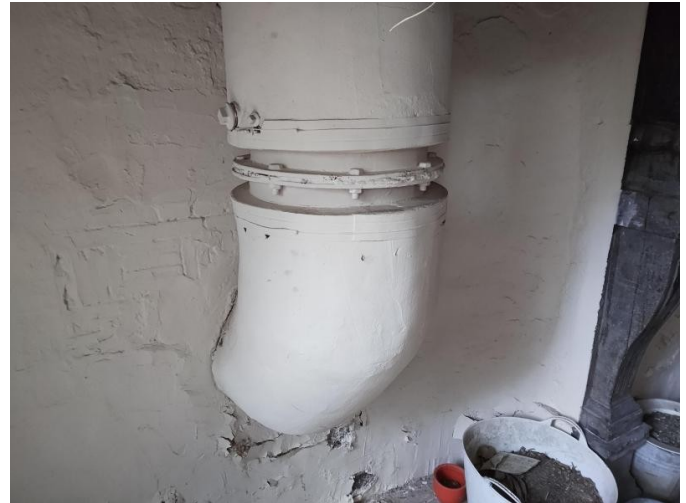
## Fiche 4: Rookgaskanaal in asbest cement

Geen asbest

| # | Type | Referentie | Resultaat |
|---|---|---|---|
| 4.1 | Puntmonster | pt2 | Geen asbest |

| Opmerking | Deze oppervlakte werd niet gemeten, maar geschat op basis van een benadering voor alle aanwezige rookgaskanalen. Deze schatting mag niet worden gebruikt als maatstaf voor heffingen. Rookgaskanaal loopt vermoedelijk door in de schouw |

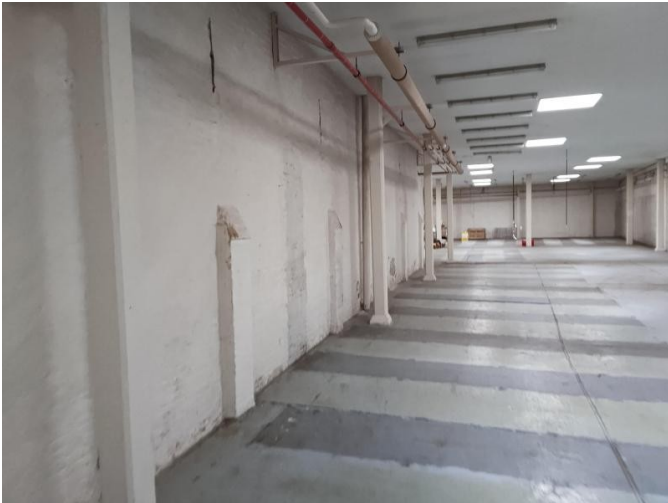
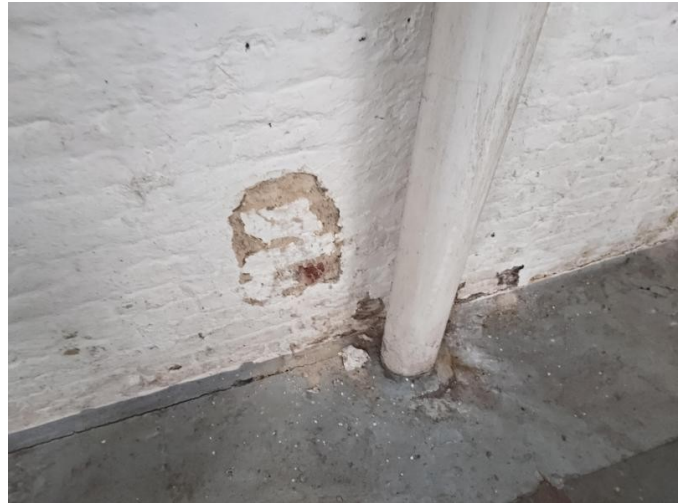
Geen asbest

| # | Type | Referentie | Resultaat |
|---|---|---|---|
| 5.1 | Mengmonster | MI7 | Geen asbest |

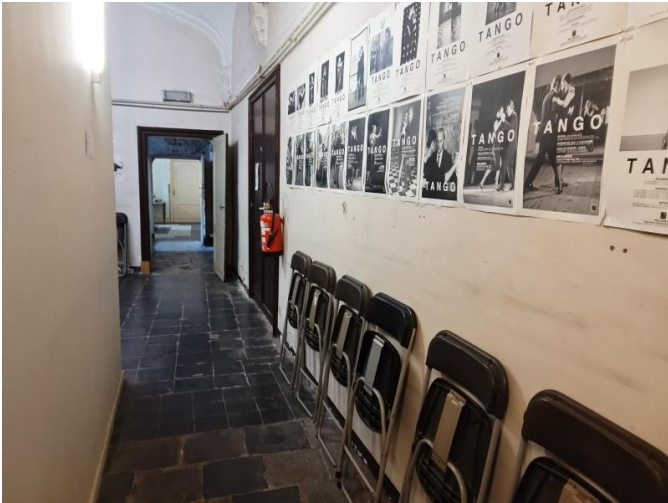
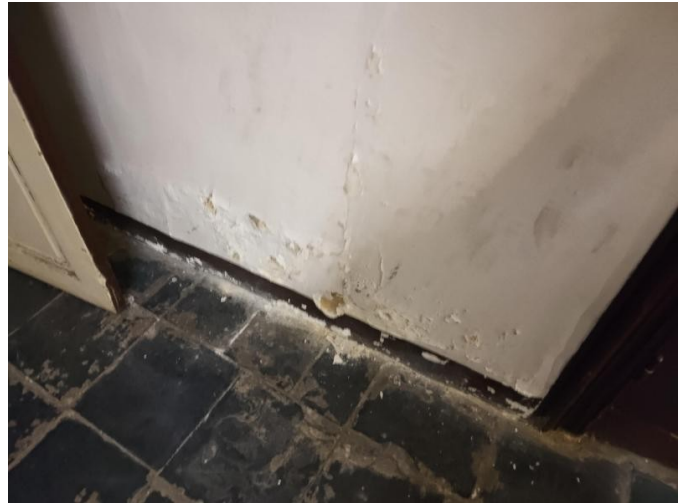
## Fiche 6: Pleisterwerk wanden gvl

Geen asbest

| # | Type | Referentie | Resultaat |
|---|---|---|---|
| 6.1 | Mengmonster | MM1 | Geen asbest |

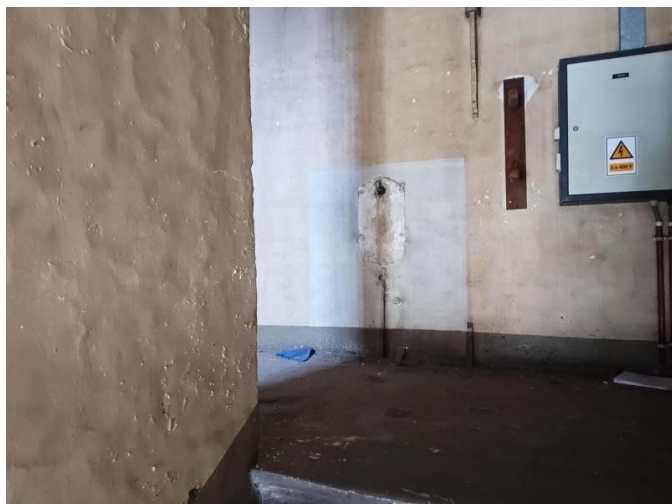
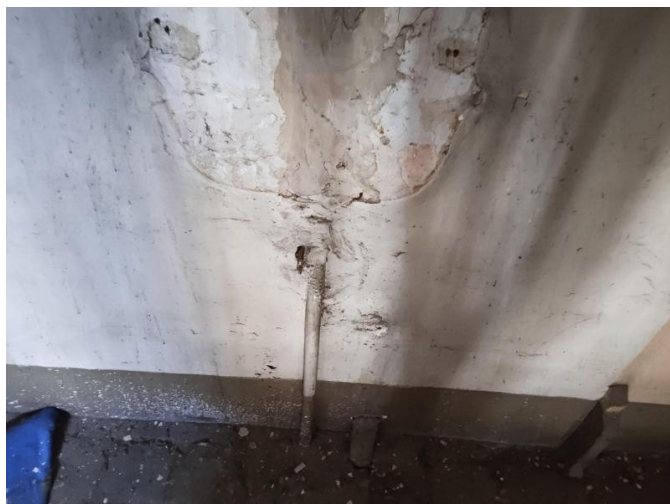
Geen asbest

| # | Type | Referentie | Resultaat |
|---|---|---|---|
| 7.1 | Mengmonster | mm3 | Geen asbest |

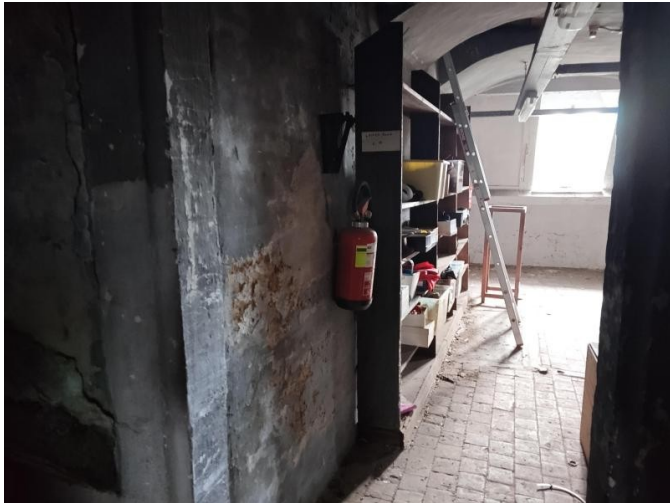
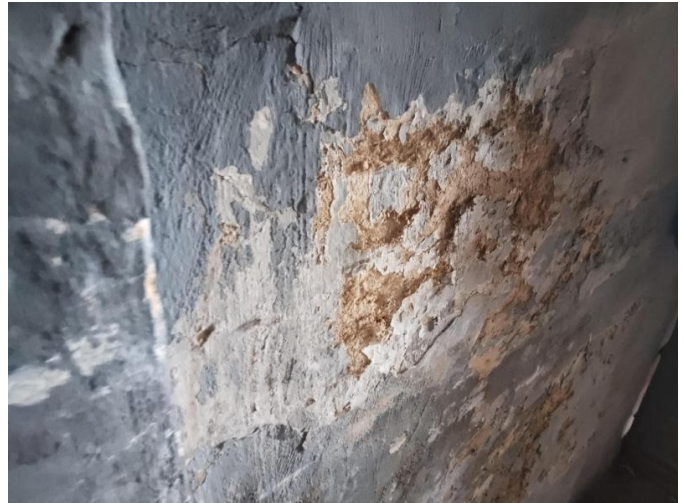
Geen asbest

| # | Type | Referentie | Resultaat |
|---|---|---|---|
| 8.1 | Mengmonster | Mm5 | Geen asbest |

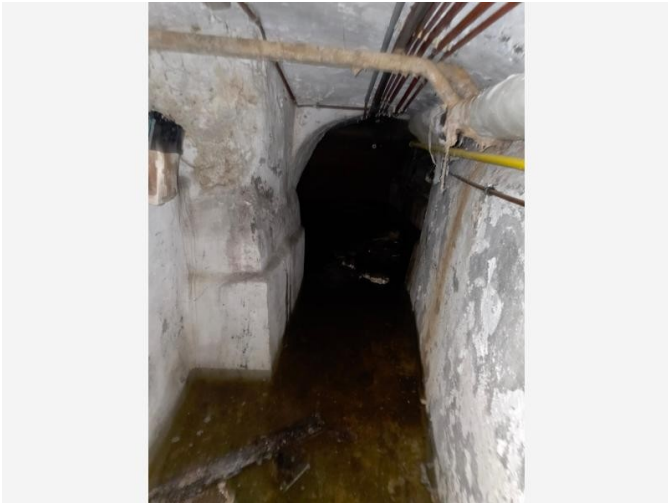
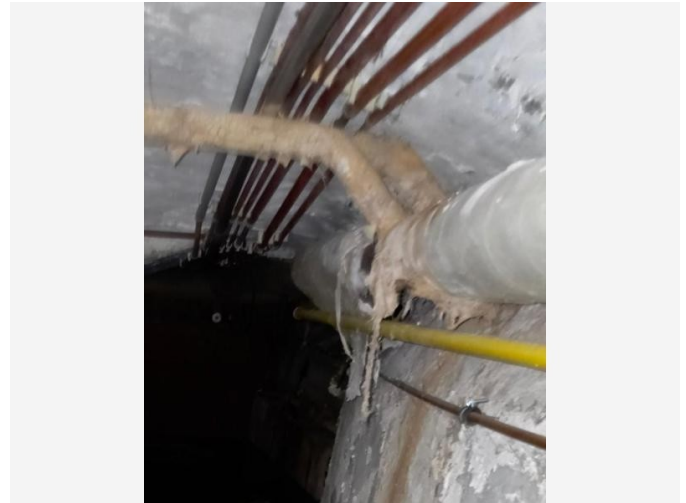
Geen asbest

| # | Type | Referentie | Resultaat |
|---|---|---|---|
| 9.1 | Mengmonster | MM4 | Geen asbest |

| Opmerking | Ik vermoed dat de leidingisolatie over de volledige kelder loopt, ik kon dit echter niet vaststellen (zie beperkingsfiche) |

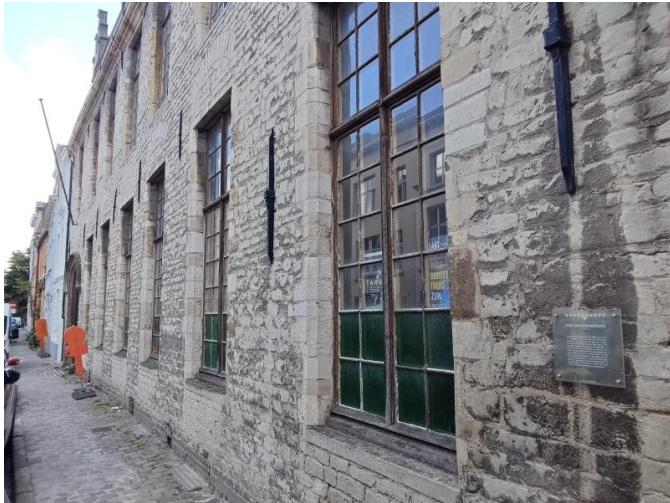
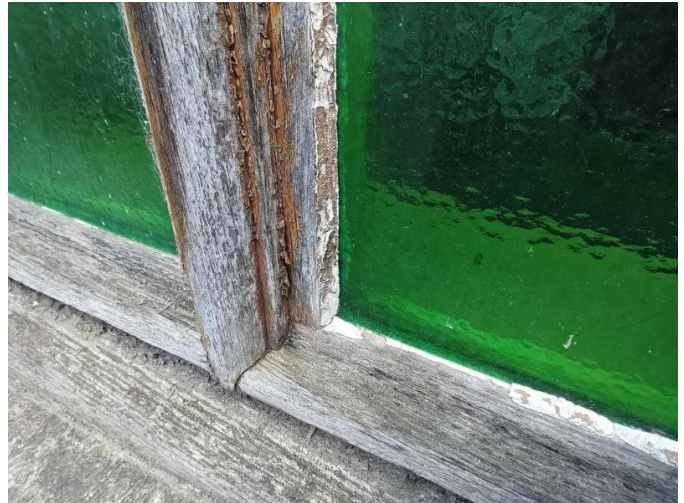
## Fiche 10: Mastiek (asbestverdacht)

Geen asbest

| # | Type | Referentie | Resultaat |
|---|---|---|---|
| 10.1 | Puntmonster | pt3 | Geen asbest |

| Opmerking | Betreft alle ramen van het ganse gebouw. Deze zijn allemaal uit dezelfde materialen en hebben allemaal dezelfde afdichting |

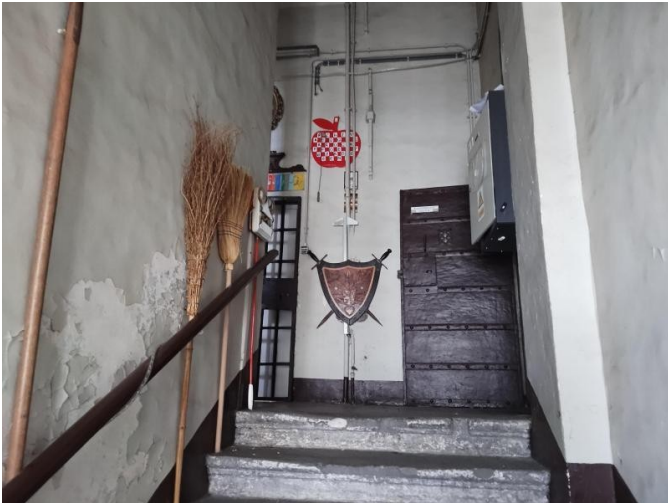
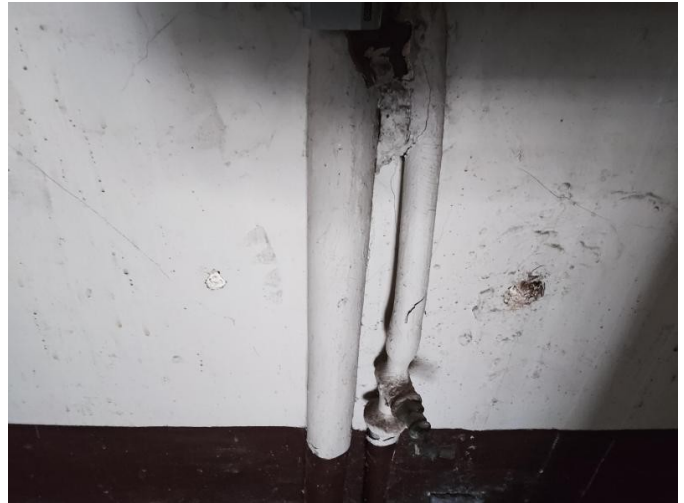
## Fiche 11: Pleisterwerk wanden eerste verdiep

Geen asbest

| # | Type | Referentie | Resultaat |
|---|---|---|---|
| 11.1 | Mengmonster | MM2 | Geen asbest |

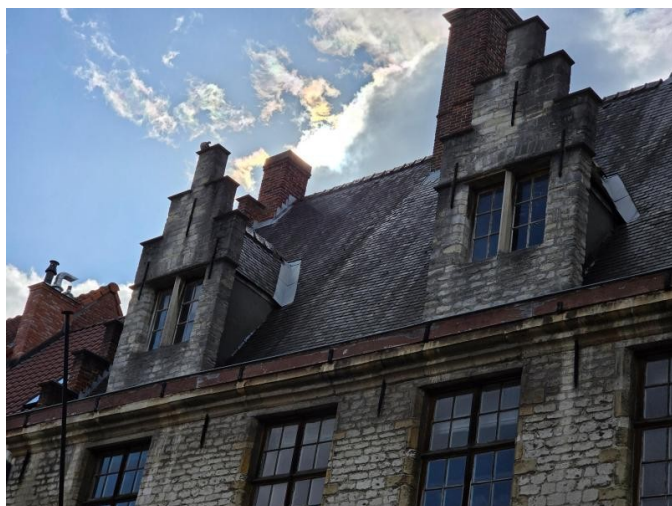
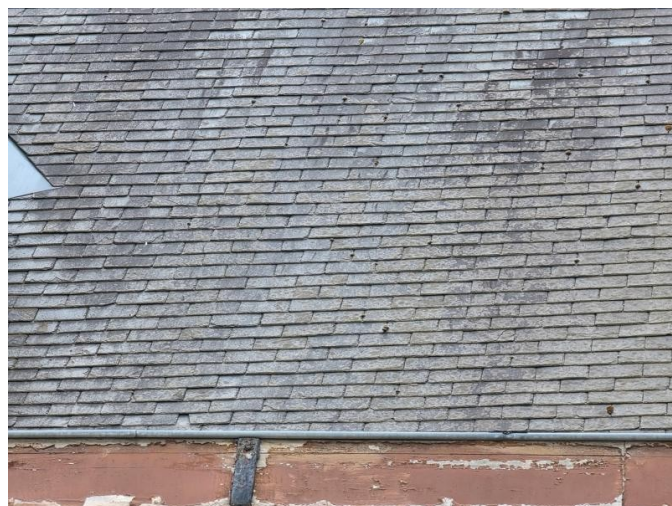
### Fiche 12: Dakbedekking in natuurleien (niet verdacht)

| Beschrijving | Notitie | Terug te vinden op plannen |
|---|---|---|
| Fiche 12: Dakbedekking in natuurleien (niet verdacht) | De dakbedekking is niet-asbestverdacht. | - |

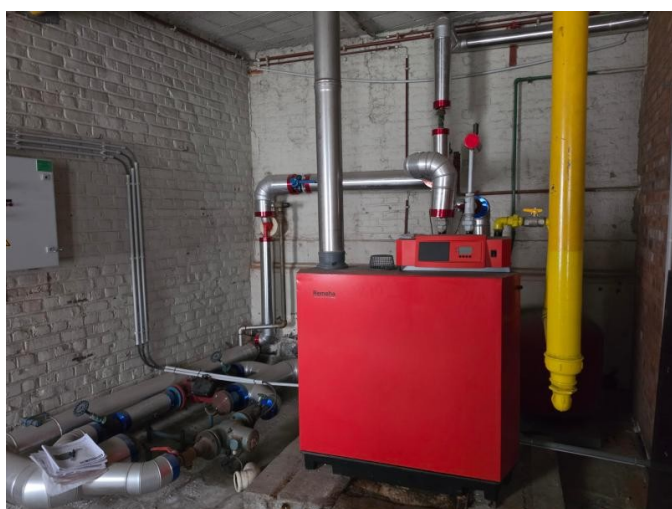
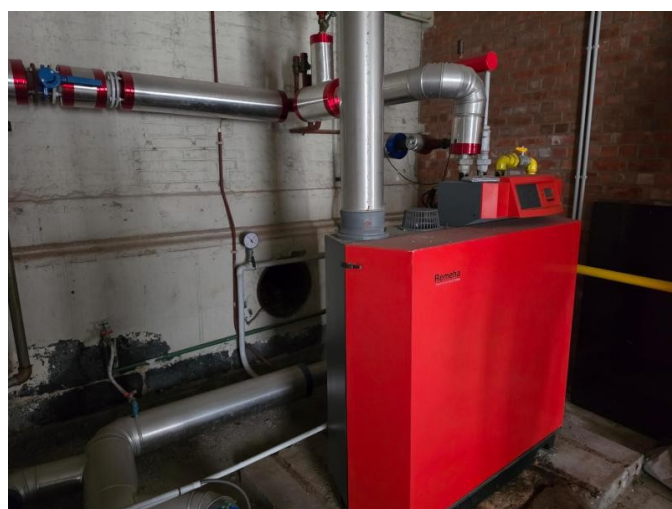
### Fiche 13: Stookketel / Brander

| Beschrijving | Notitie | Terug te vinden op plannen |
|---|---|---|
| Fiche 13: Stookketel / Brander | Uit het serienummer kan ik afleiden dat de ketel geplaatst werd in 2008 en dus geen asbestverdachte materialen kan bevatten | - |

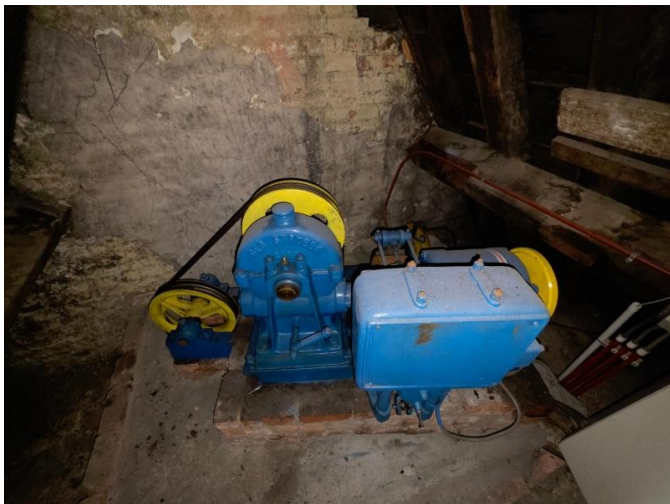
### Fiche 14: Remschoenen liftmotor

| Beschrijving | Notitie | Terug te vinden op plannen |
|---|---|---|
| Fiche 14: Remschoenen liftmotor | De remvoeringen kunnen asbesthoudend zijn. Normaal zouden deze reeds één of meerdere malen vervangen moeten zijn, vraag dit na bij de vorige liftechnieker of voer bijkomende staalname uit | Plan 1.5: Hoofdgebouw 3de verdieping |

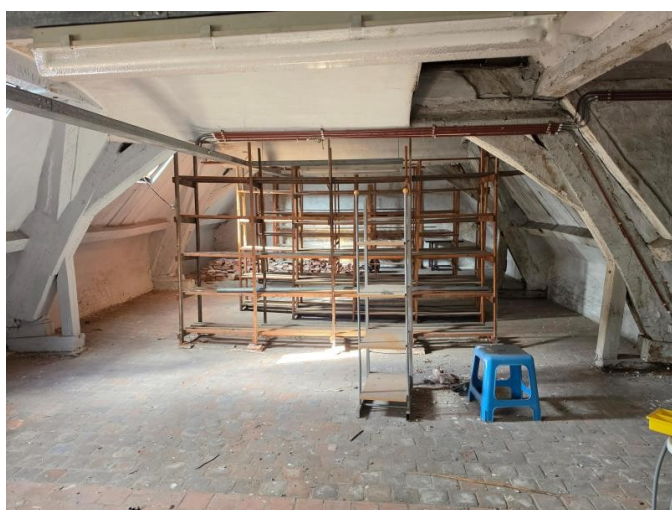
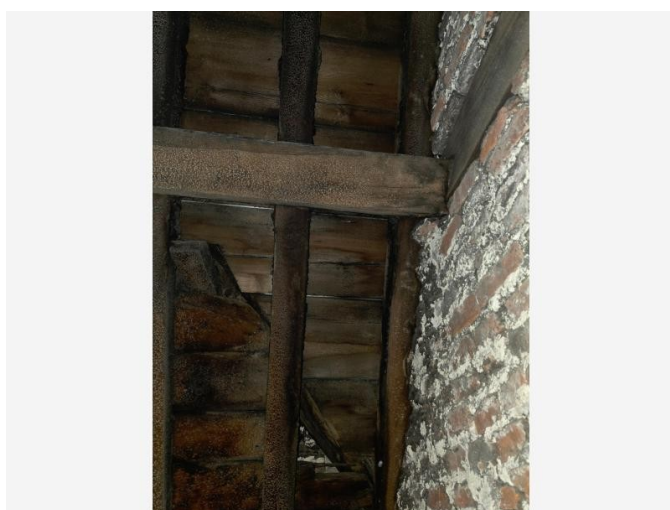
### Fiche 15: Onderdak (niet-asbestverdacht)

| Beschrijving | Notitie | Terug te vinden op plannen |
|---|---|---|
| Fiche 15: Onderdak (niet-asbestverdacht) | De natuurleien zijn rechtstreeks op houten latten genageld. Er is geen klassiek onderdak aanwezig | - |
