# *Berg van Barmhartigheid*

PROJECT NO.  
**2506**

FASE  
**HBS**

Eindrapport  
herbestemmingsstudie

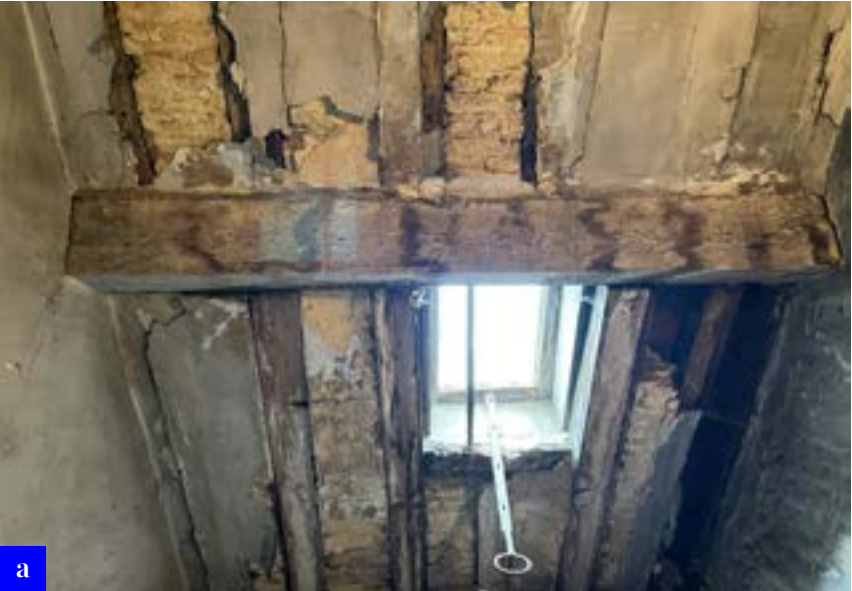
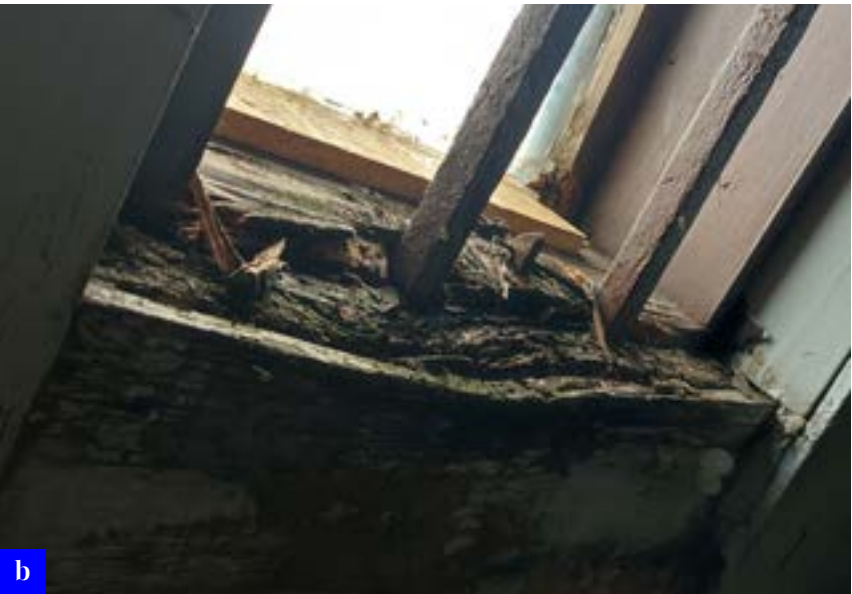
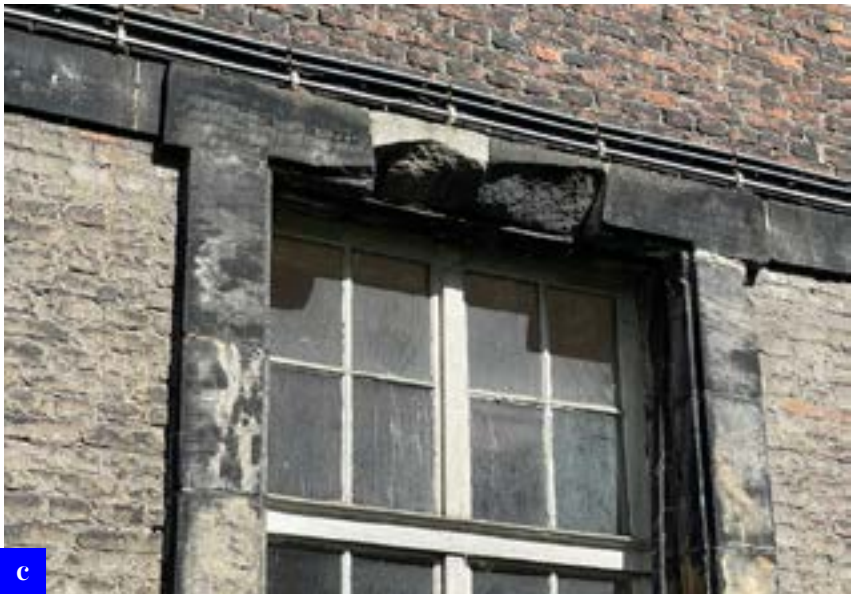
Ondanks het verzorgde uitzicht aan straatzijde is het gebouw dringend aan een restauratie toe. In het bijzonder **het buitenschrijnwerk (inclusief dakvlakramen) dient spoedig aangepakt te worden** om verdere schade aan het gebouw te voorkomen door duiven en waterinfiltraties.

**Aan de achtergevel zien we dat grote stukken natuursteen ontbreken**, doordat de ingewerkte diefijzers zijn beginnen roesten. Enkele ontbrekende gevelankers kunnen (op termijn) tot stabiliteitsproblemen leiden. In enkele ruimten zien we scheuren die op constructieve problemen kunnen wijzen.

- a. BERG: schade dakconstructie
- b. BERG: schade dakvlakramen
- c. BERG: schade achtergevel

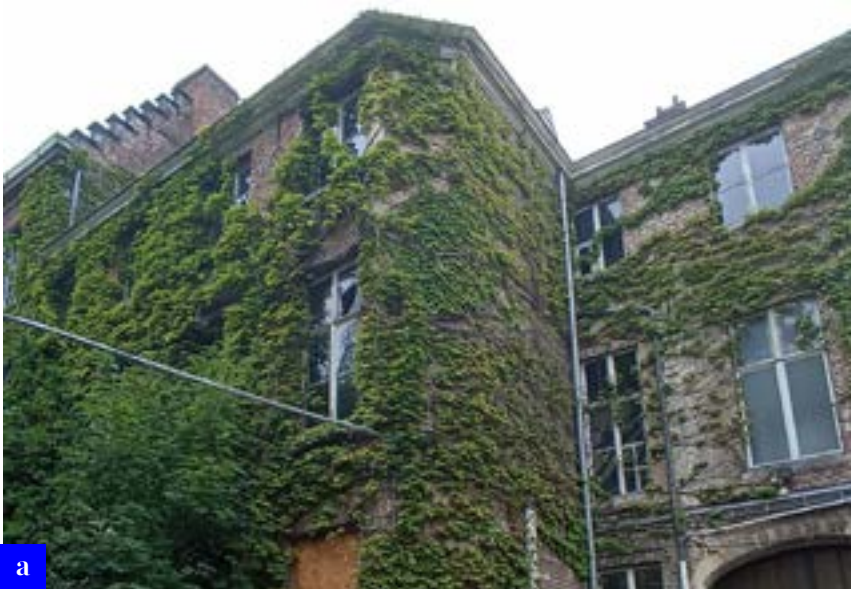
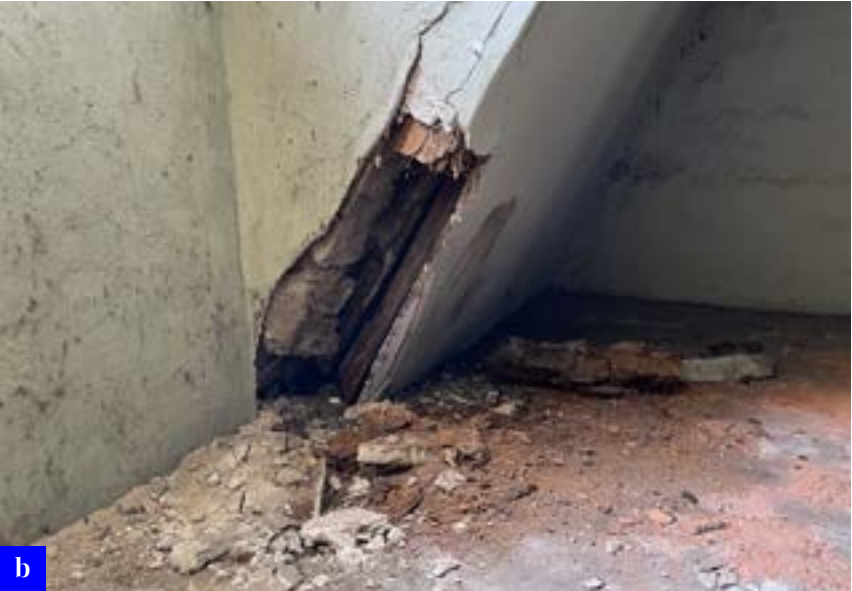
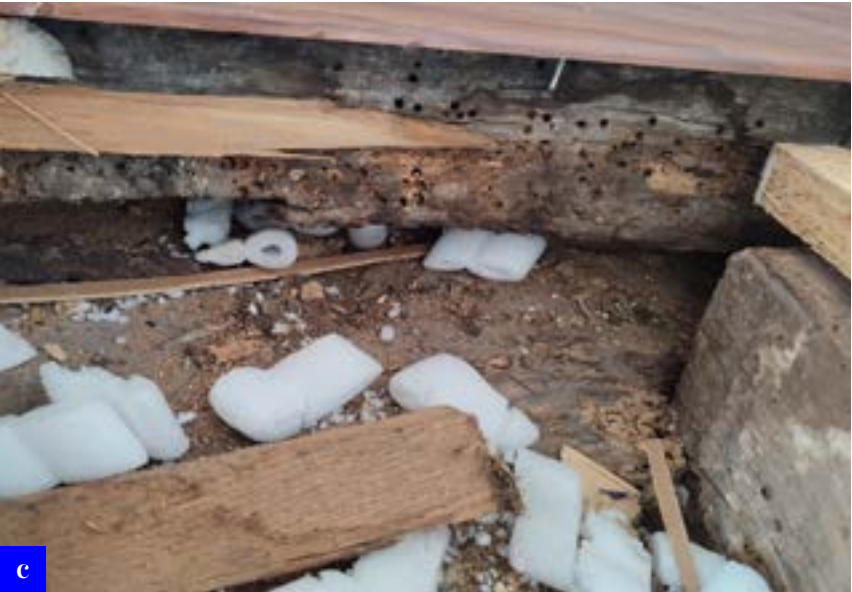
In het dak zien we meer aangetaste zones. Vooral in de zolderruimtes boven de onderdoorgang doet het loskomen van het pleisterwerk vermoeden dat we hier recent nog waterinfiltraties hadden/hebben. We zien er ook een glinsterende afwerking wat kan wijzen op een oude curatieve behandeling die slecht is voor de gezondheid. Dit is verder te onderzoeken vóór de start van de herstellingswerken.

We raden aan de beplanting aan de achtergevel te verwijderen om een verdere degradatie van het buitenschrijnwerk en het voegwerk te vertragen.

- a. INTENDANT: klimplanten op achtergevel
- b. INTENDANT: schade dakconstructie
- c. INTENDANT: schade vloerbalken

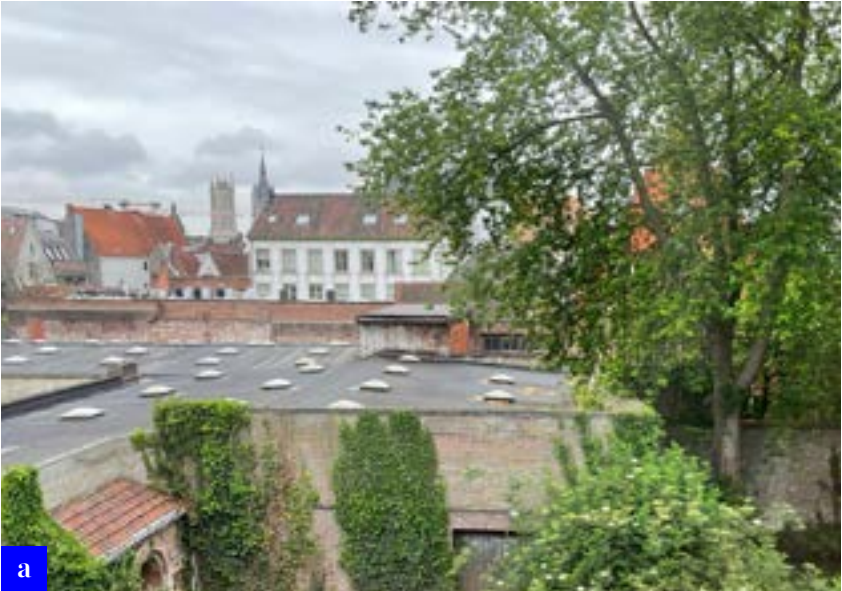
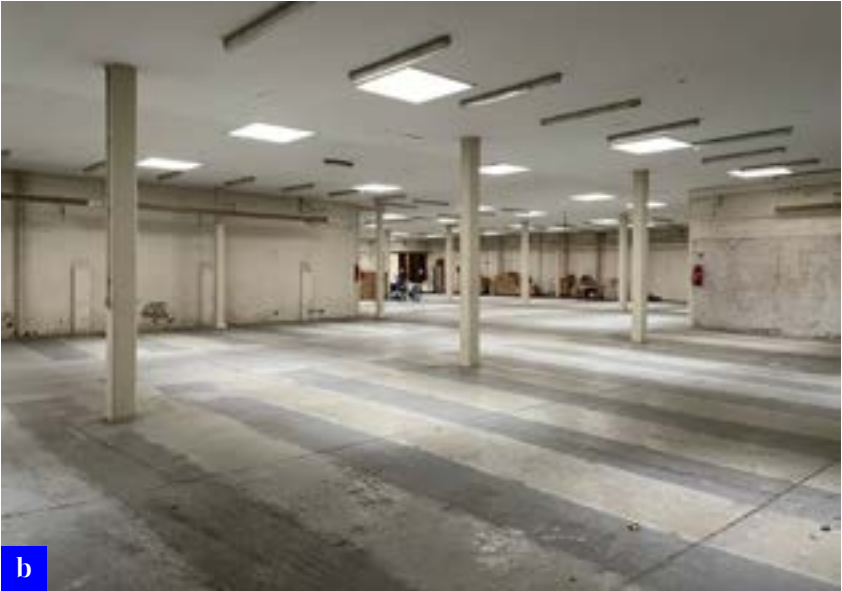
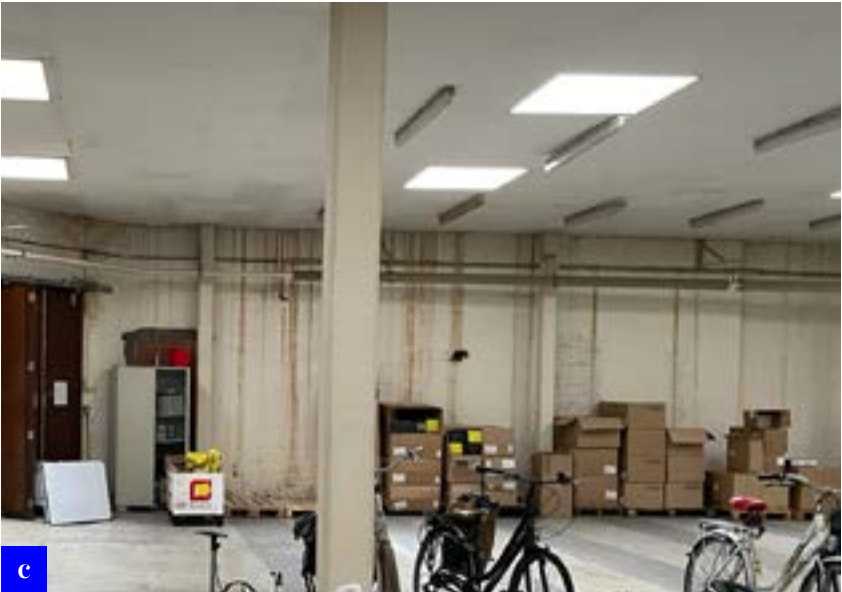
De loods is in een goede staat. Ter hoogte van de doorgang naar het perceel in Gewad zijn sporen van oude lekkage van het dak te zien op de muren. De gevels bestaan voor 95% uit tuilmuren. Door het ontbreken van een waterkering aan de gevelvoeten in deze muren bladert de verf her en der af ten gevolge van opstijgend grondvocht. De vrijstaande gevel op de site en in de tuin van de buur zijn overgroeid met klimplanten. We adviseren verwijdering van de beplanting om de staat van het voegwerk er na te gaan. Reiniging van de goten is ook aangewezen.

- a. LOODS: dak
- b. LOODS: plaatselijk afbladerende verf op de gevels
- c. LOODS: aftekening van oude waterinfiltraties
