ERFGOEDGEBOUWEN

Manchestergebouw

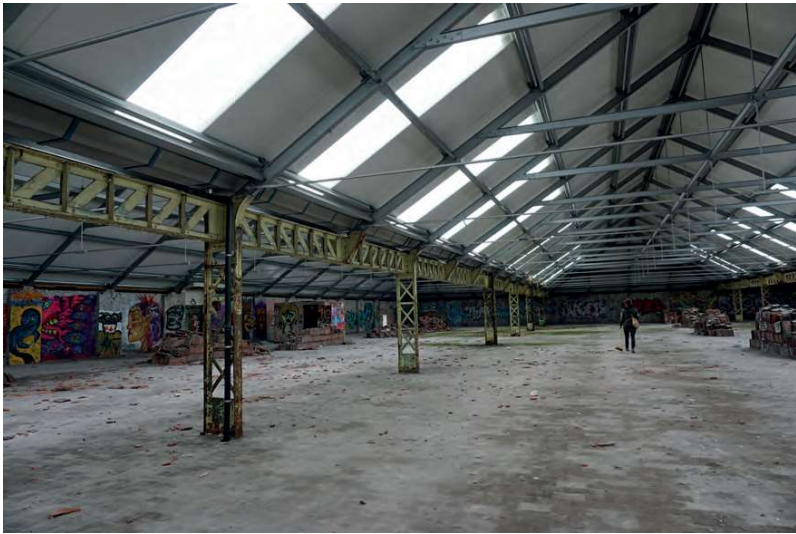
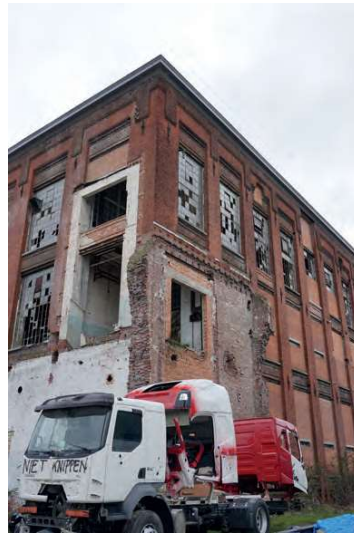
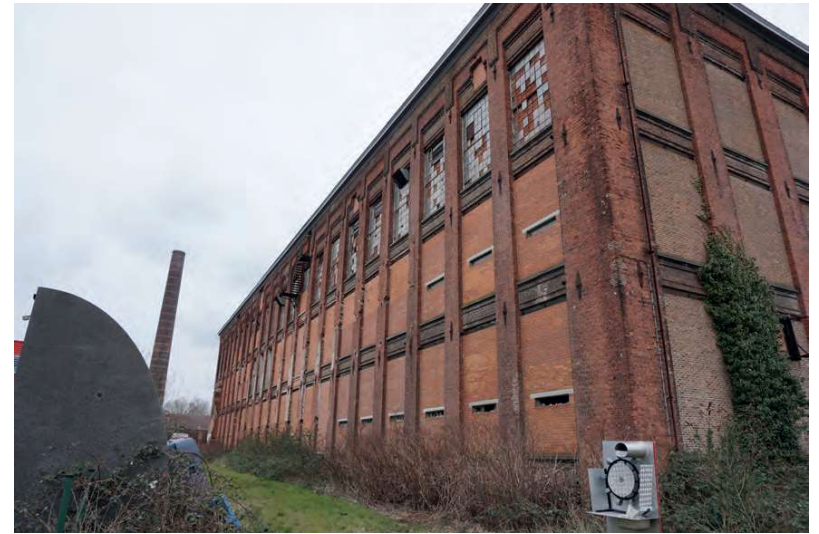
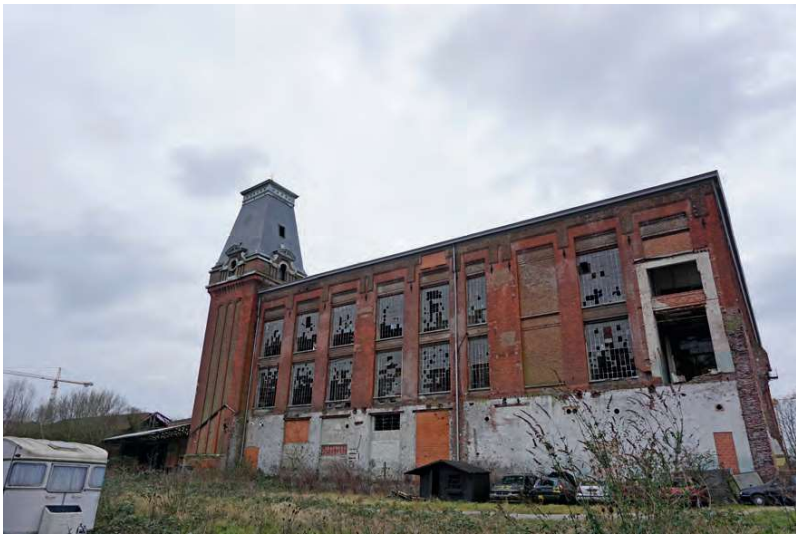
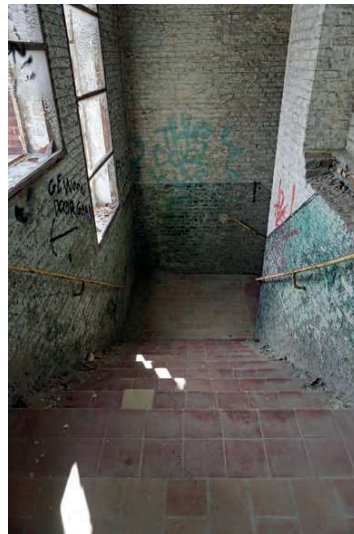
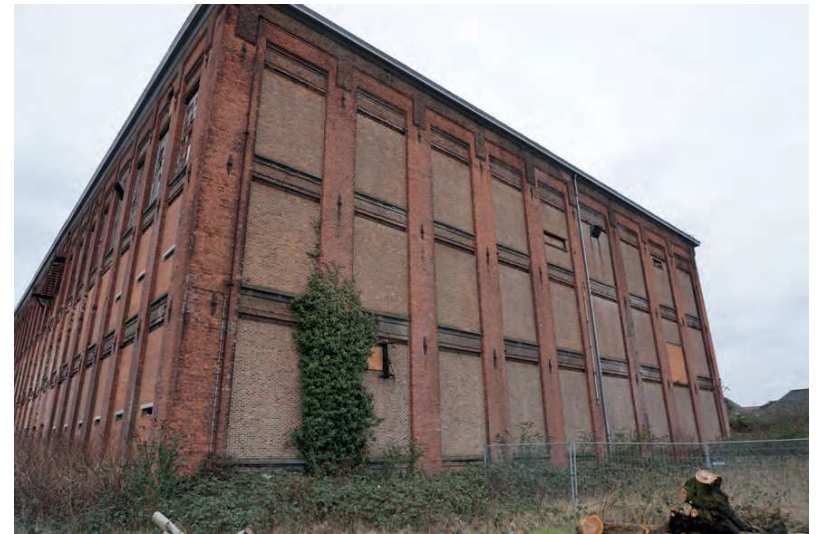
- Typisch Spinnerijgebouw van het Manchesterstype. Opgetrokken in 1899, uitgebreid in 1905 (zuidelijke traveeën) en 1908 (toren)
- Dominierend rechthoekig gebouw van vier bouwlagen onder drie schilddaken.
- Verdiepte travee in rechthoekige nissen en vensters met kleine roedeverdeling.
- Ankers op de penanten. Binnenconstructie met gietijzeren zuiltjes ter ondersteuning van troggewelven.
- Exterieur en interieur in redelijke goede staat, restauratie mogelijk.

- Gehavende gevels – groot aantal dichtgemaakte raamopeningen, littekens in gevels na sloop aangebouwde volumes.
- Oostgevel was oorspronkelijk vrij
- Zuidgevel volledig gesloten
- Gebouw heeft geen representatieve ingang
- Meest noordelijke travee had oorspronkelijk geen verdiepingvloeren. Dit was de transmissieschacht. De vloeren werden pas later dichtgelegd.
- Per verdieping 1 grote open ruimte, geritmeerd door kolommen.
- Weinig daglicht
- Hoge verdiepingshoogte

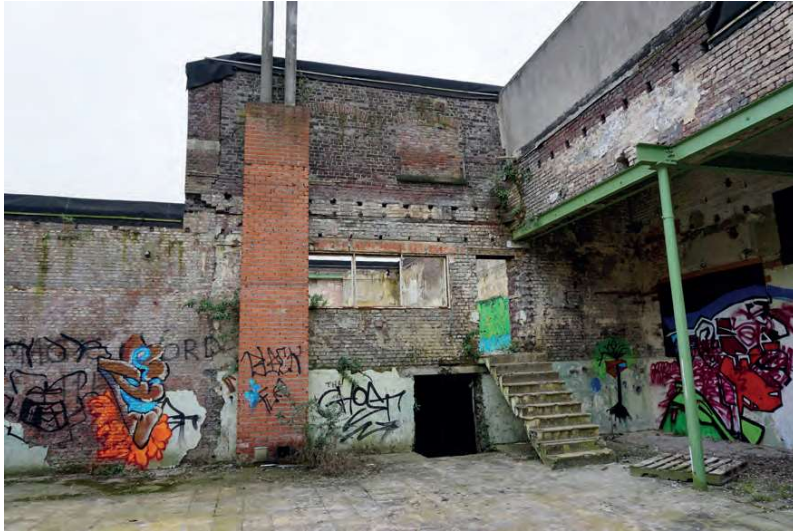
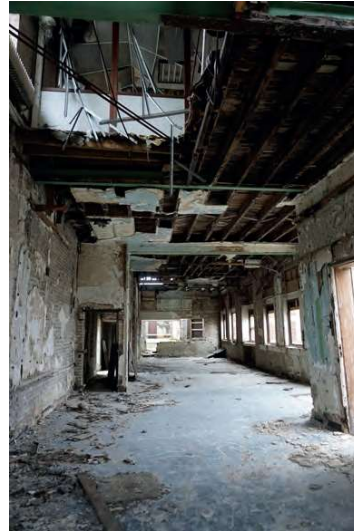
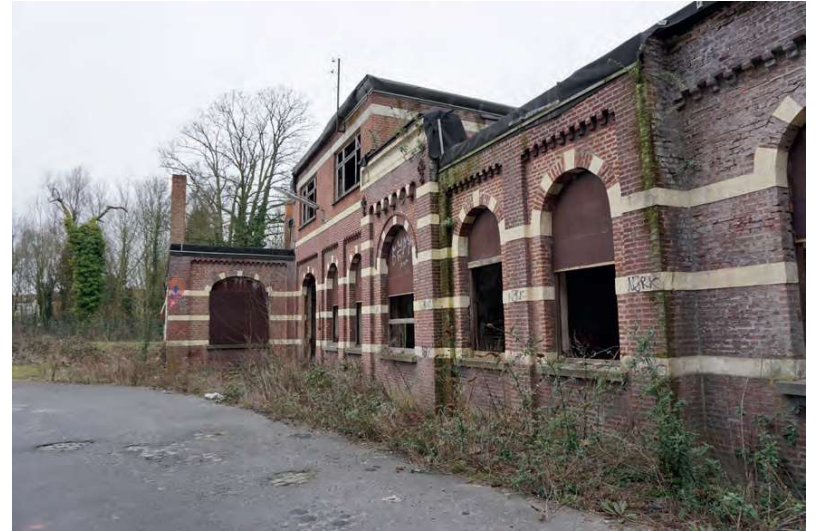
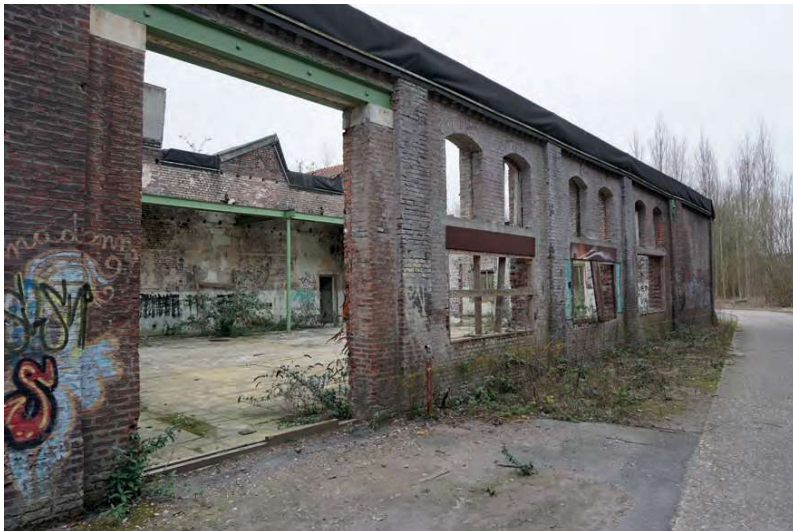
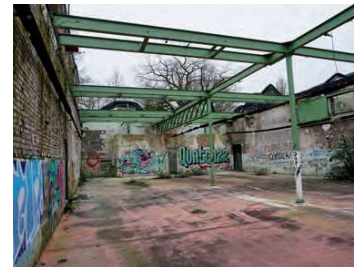
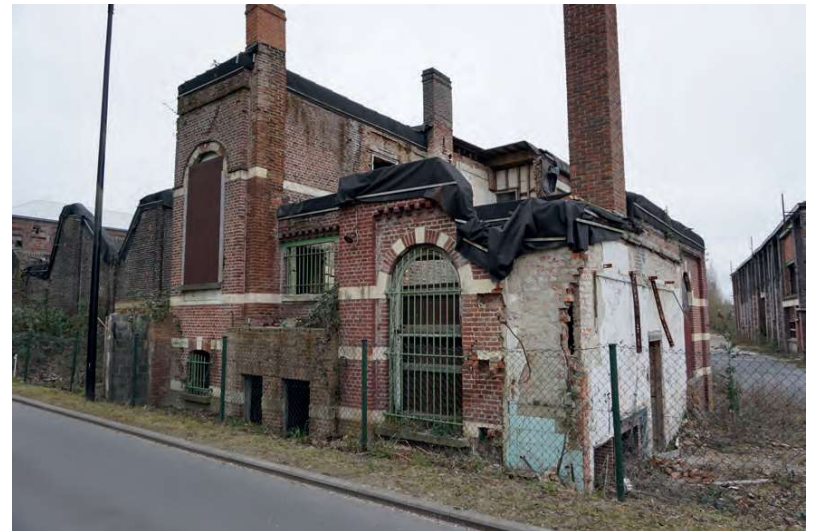
Bureelgebouw

- Exterieur en interieur in zeer slechte staat: daken zijn volledig verdwenen, baksteen muren overgroeid en beklad met graffiti, schrijnwerk grotendeels verdwenen, interieurelementen verdwenen of zwaar beschadigd.

- Exterieur in dermate slechte staat, dat voor grote delen van de reconstructie ipv restauratie noodzakelijk is geworden.

- interieurelementen zwaar beschadigd of verdwenen, de oorspronkelijke indeling en materiaalgebruik zijn onherkenbaar verdwenen door de vele verbouwingen en het vandalisme

- zuidelijke traveeën erg gehavend door de vele verbouwingen en de sloop.

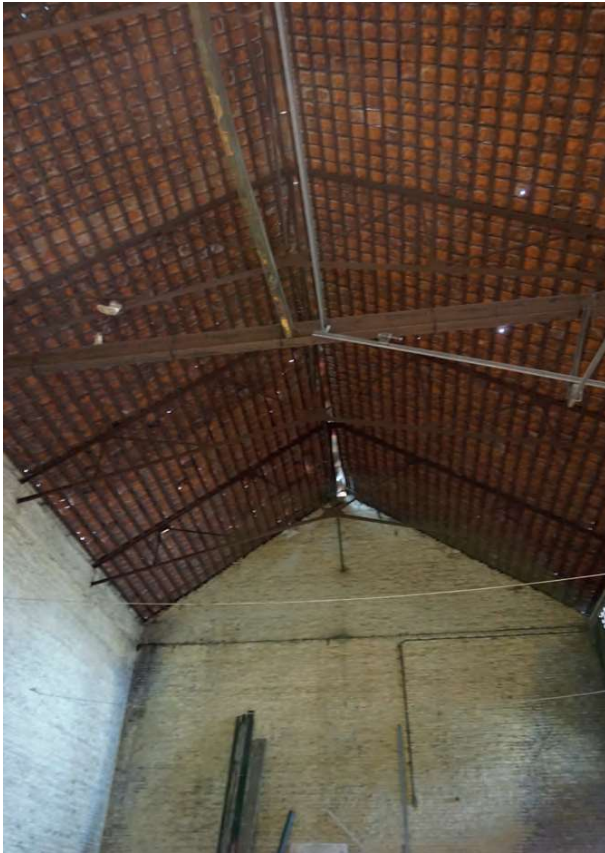
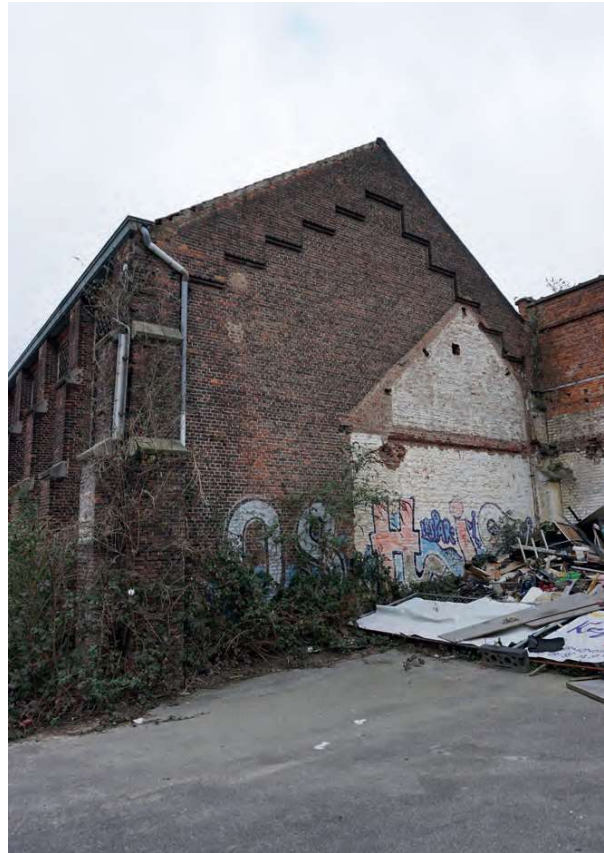
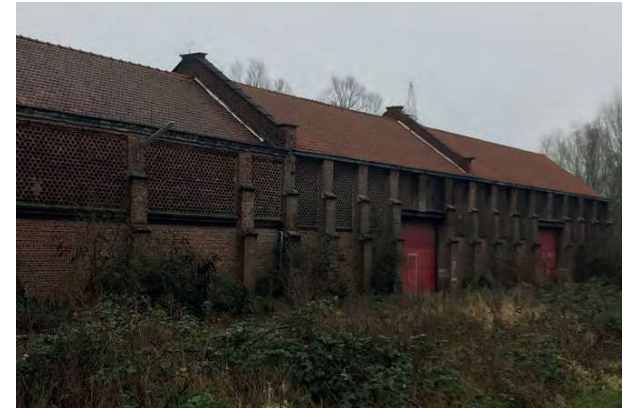
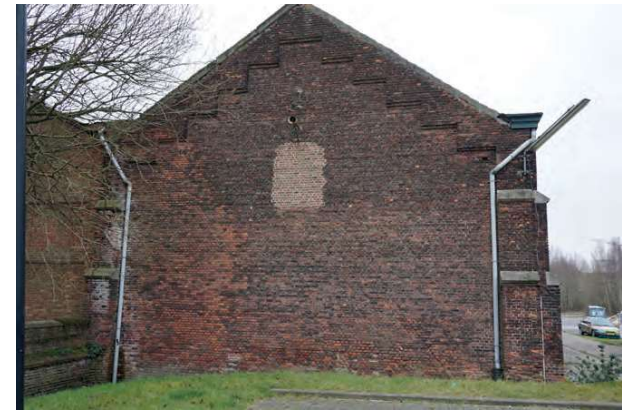
Noordelijke droogloods

- Droogloods uit 1899. De tweede achterliggende loods werd gebouwd in 1954.
- De paardenstal die tegen de oostelijke kopgevel aangebouwd was, werd gesloopt.
- Rechthoekige bakstenen gebouwen, zadeldaken gedekt met pannen. Stalen dakstructuur, gevels met claustra in baksteen aan zuidgevel.
- Loodsen structureel in vrij goede staat, geen interieurelementen aanwezig.

- Grote rechthoekige en hoge ruimtes. geen tussenvloeren
- Zuidgevel was oorspronkelijk open op gelijkvloers
- Claustra op de verdieping zuidgevel = buitenklimaat.
- Noordgevel (zijde park) gesloten
- oostgevel: littekens van gesloopte paardenstal.
- gebouw structureel in goede staat.

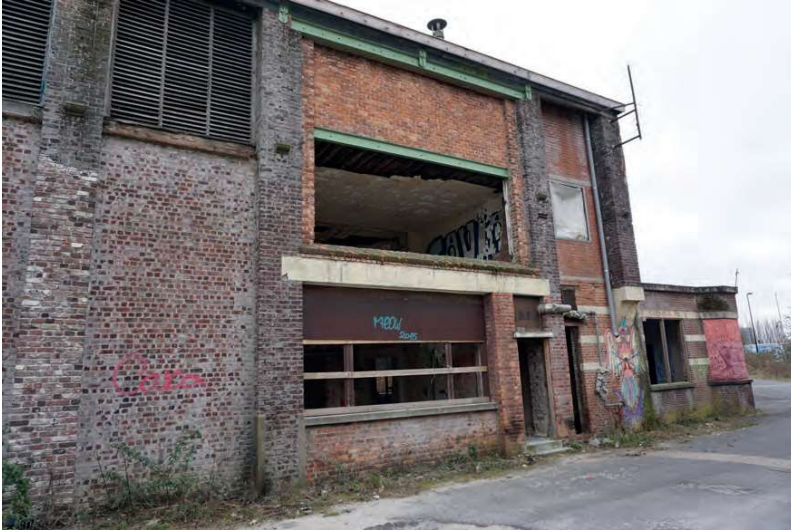
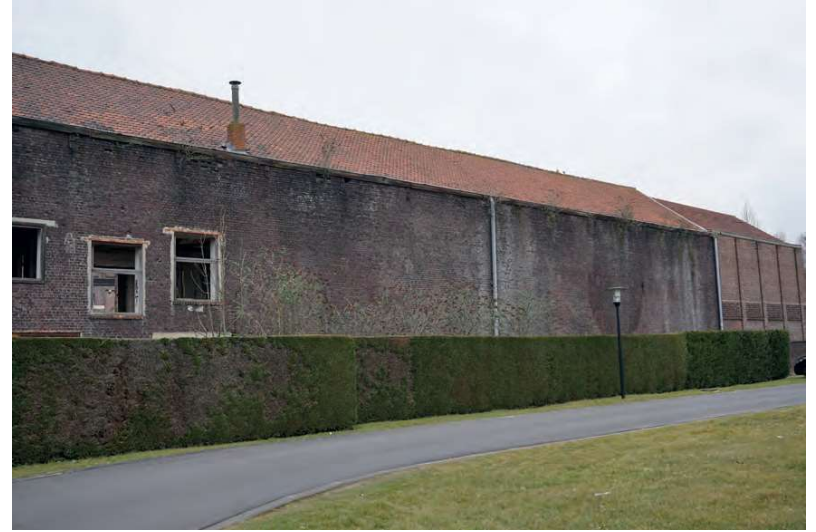
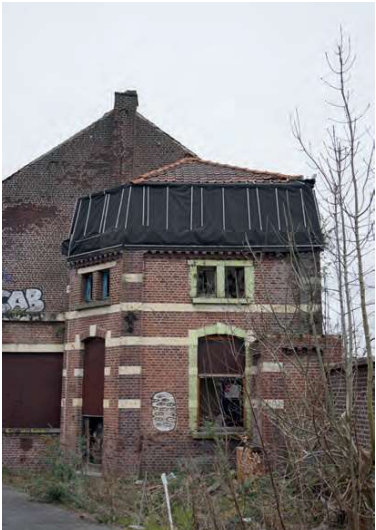
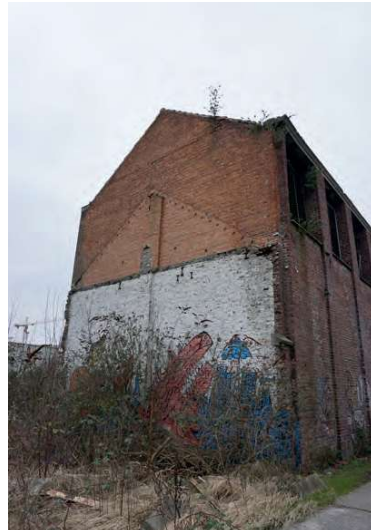
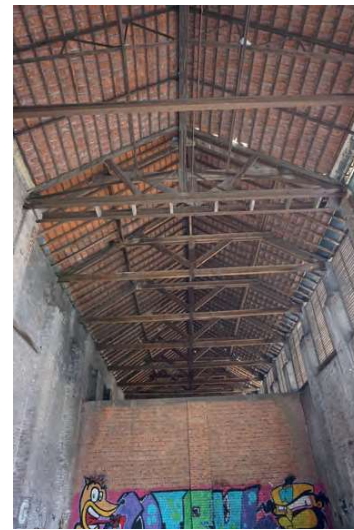
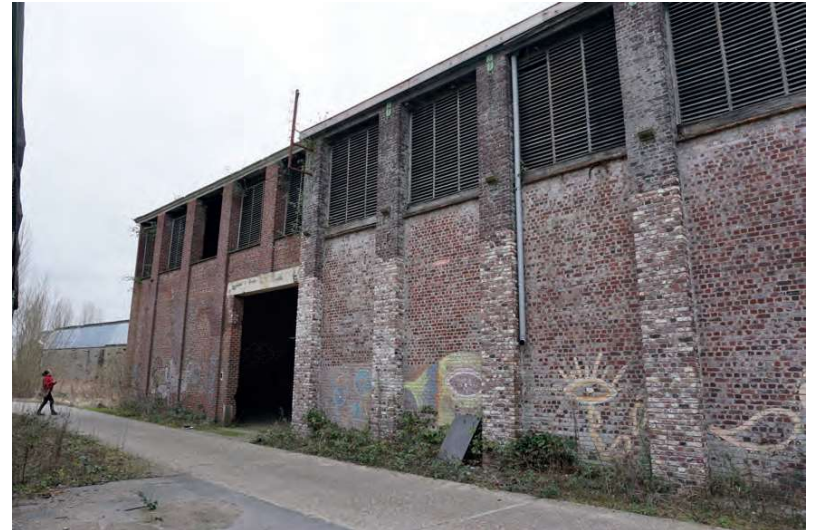
Oostelijke droogloods

- Droogloods uit 1896, uitgebreid in 1912. Een gedeelte werd in de jaren '90 gesloopt
- Aan de zuidzijde is een conciergewoning aangebouwd, midden 20ste eeuw werd de zuidelijke travee van de loods als kantoor ingericht.
- Rechthoekige bakstenen gebouwen, zadeldaken gedekt met pannen, houten, stalen dakstructuur, voorien van houten claustra.
- Een deel van het dak van de loodsen is ingestort. Er zijn geen interieurelementen aanwezig.
- Exterieur en interieur van conciergewoning in slechte staat. Er zijn geen interieur elementen aanwezig.

- De verbouwing tot kantoren van de zuidelijke gevel travee doet afbreuk aan het erfgoed.
- De noordelijke travee van de loods uit 1912 zijn gesloopt.
- Exterieur en interieur van de conciergewoning in dermate slechte staat dat de reconstructie ipv restauratie noodzakelijk is geworden
