Plaats : ICC Gent
Datum : 20/09/2024
Uitgevoerd door : D. Debroux

RAPPORT VAN TRILLINGSMETINGEN

BETREFT : Trillingsmetingen in het datacenter van Telenet tijdens gesimuleerde werfactiviteiten en dit om het effect op de ICT apparatuur na te gaan

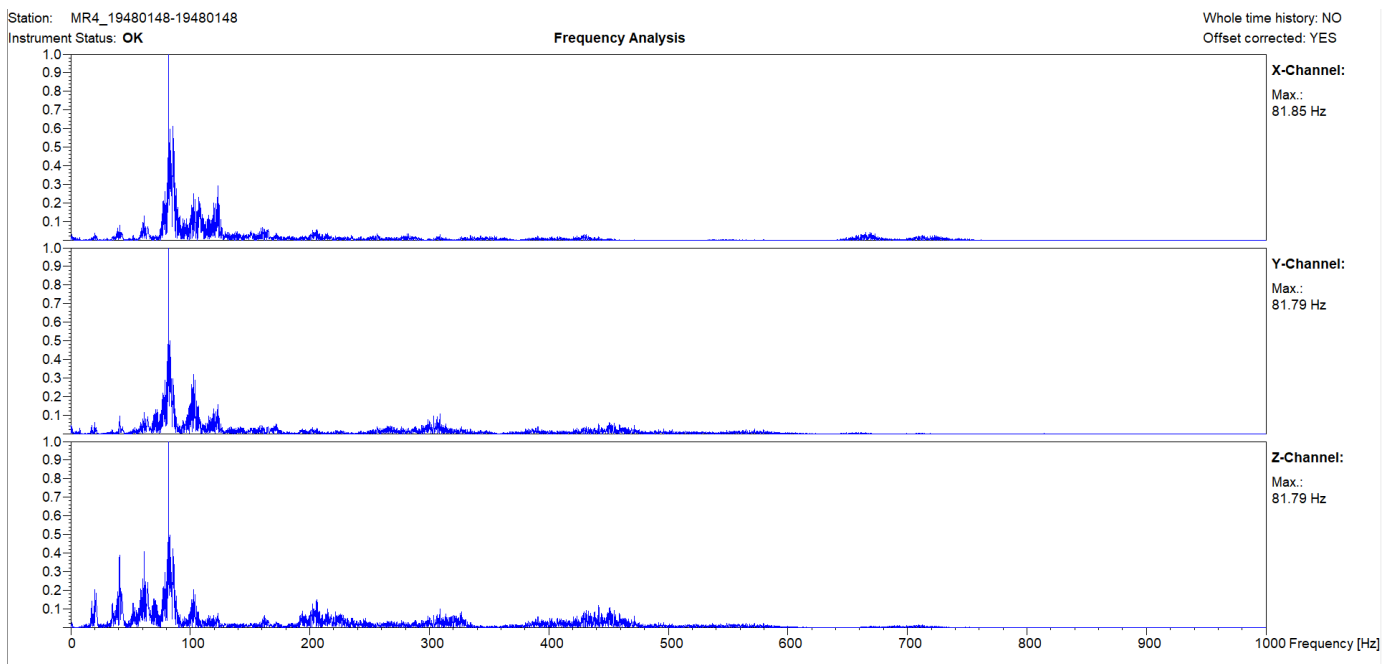
De spectrale analyse van het signaal hierboven wordt hieronder gegeven. De hoofdfrequentie bedraagt 82 Hz, wat een veelvoud is van de basis klopfrequentie (20.5 Hz equivalent met 1230 BPM, wat conform is met de gegevens van de datasheet). Het feit dat de hoogste piek rond 80 Hz gelegen is, is mogelijks te wijten aan de resonantiefrequentie van de valse vloer waar de meting plaatsgevonden heeft.

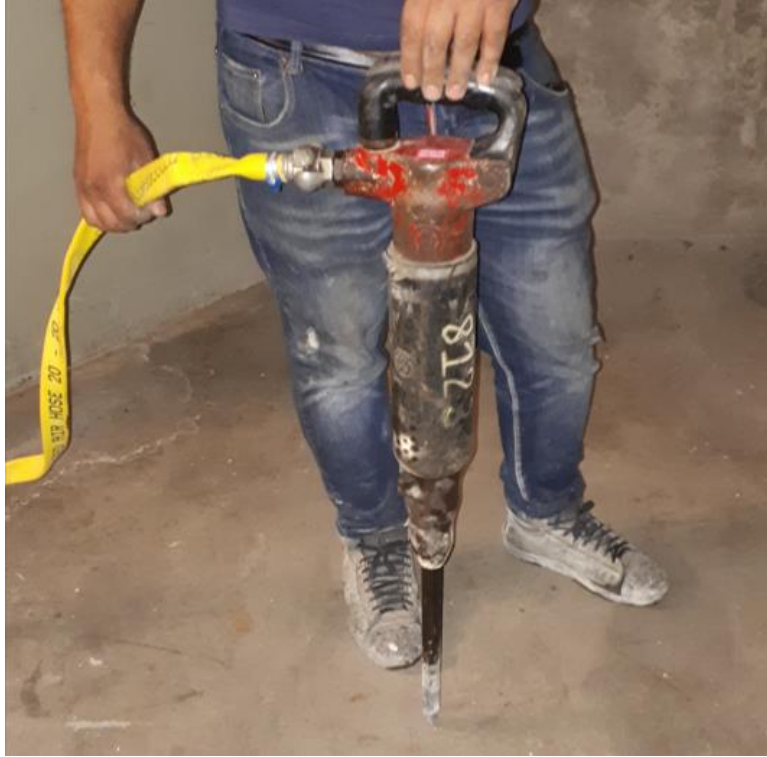
Draagbare breekhamer (Methode A)

Methode A : manuele breekhamer (onbekend type)

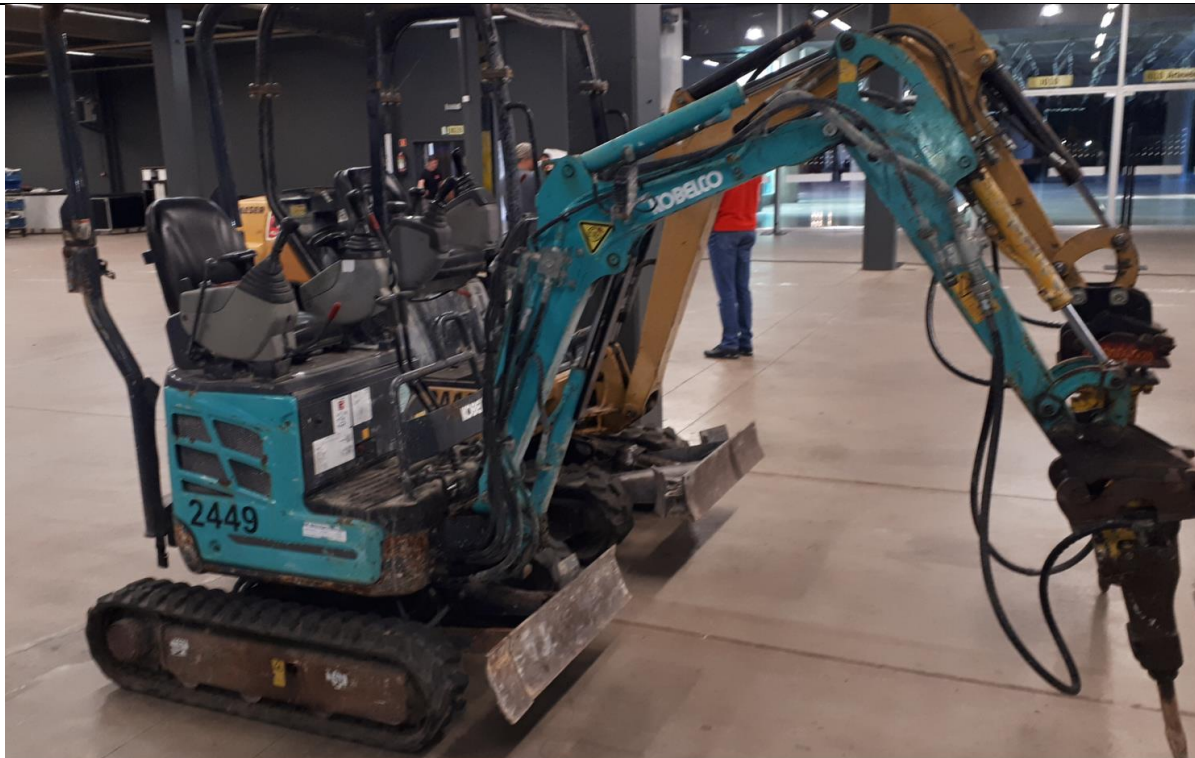
Kobelco (Methode B)

Methode B : Kobelco 1 ton met breekhamer SB52

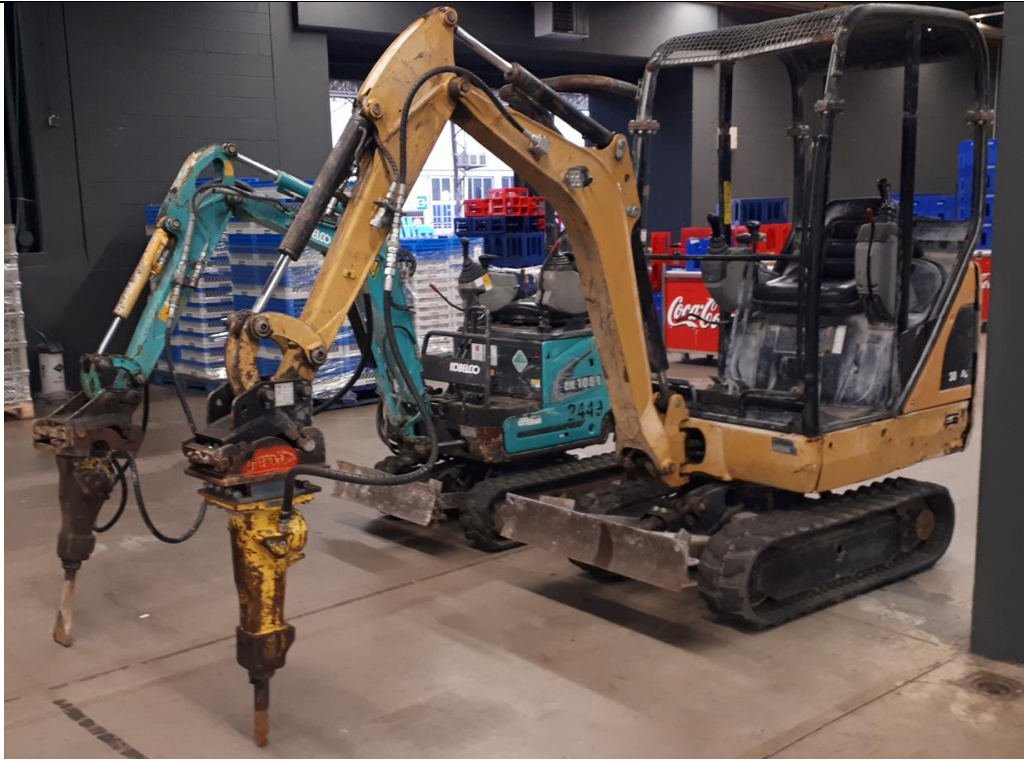
CAT (Methode C)

Methode C : CAT 1,5ton met breekhamer SB102

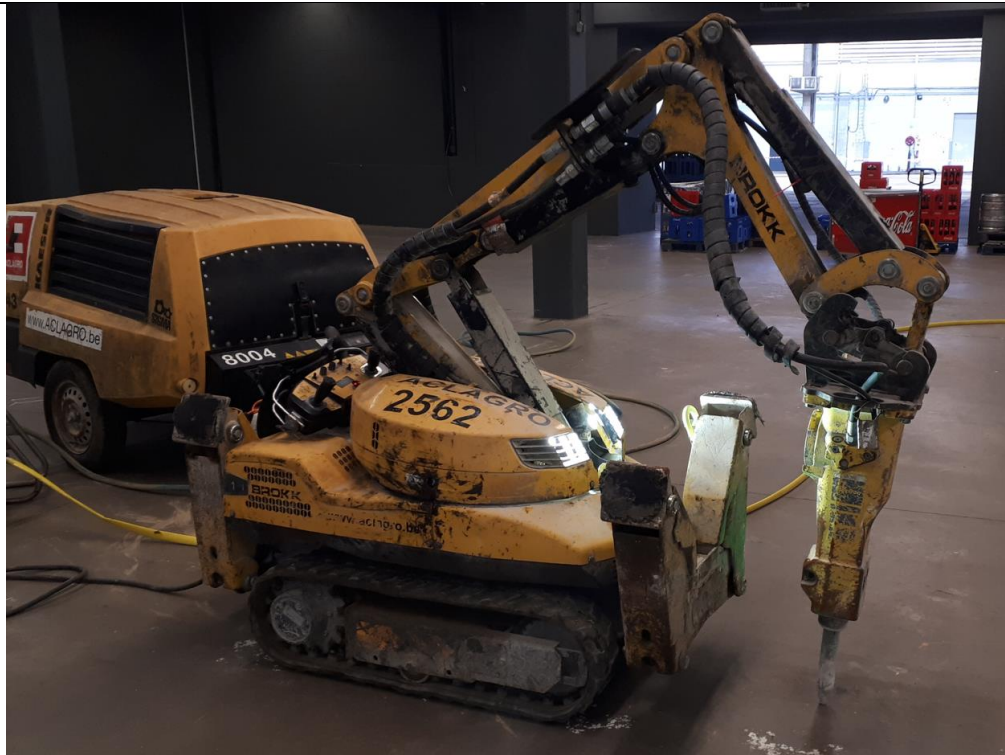
Brokk (Methode D)

Methode D : Brokk met breekhamer SB152

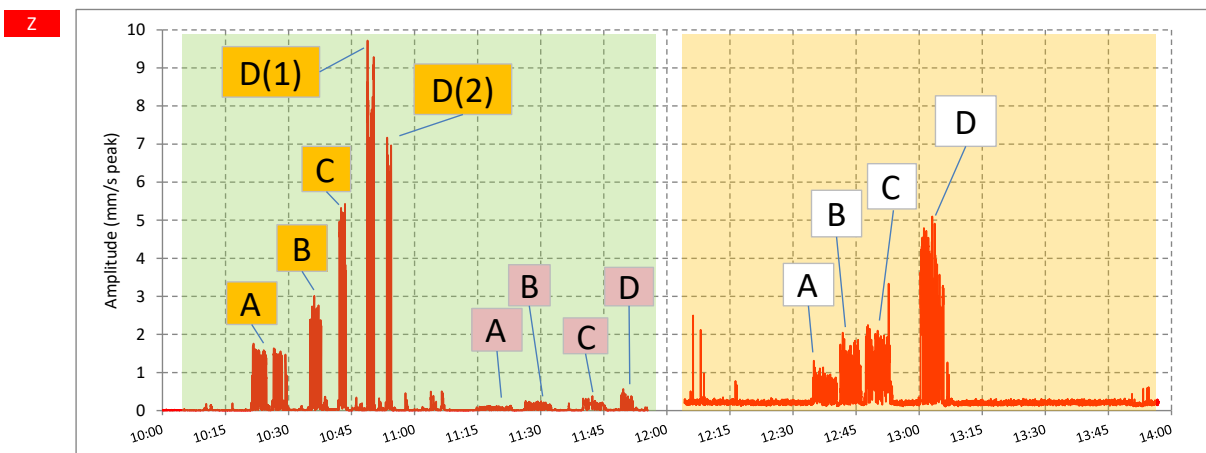
Meetresultaten MR4-toestel

Evolution of the VM Peak (mm/s peak) vs Time

MR4	Max.	X	Y	Z
	Values	3.17	3.33	9.72

A-B-C-D werken t.h.v. kolom J4

A-B-C-D werken t.h.v. kolom F4

A-B-C-D werken t.h.v. kolom C3

Dataroom 2 - betonnen vloer
(kolom J4)

Dataroom 1 - valse vloer
(kolom C3)
