# *Berg van Barmhartigheid*

PROJECT NO.  
**2506**

FASE  
**HBS**

Bouwhistorische studie

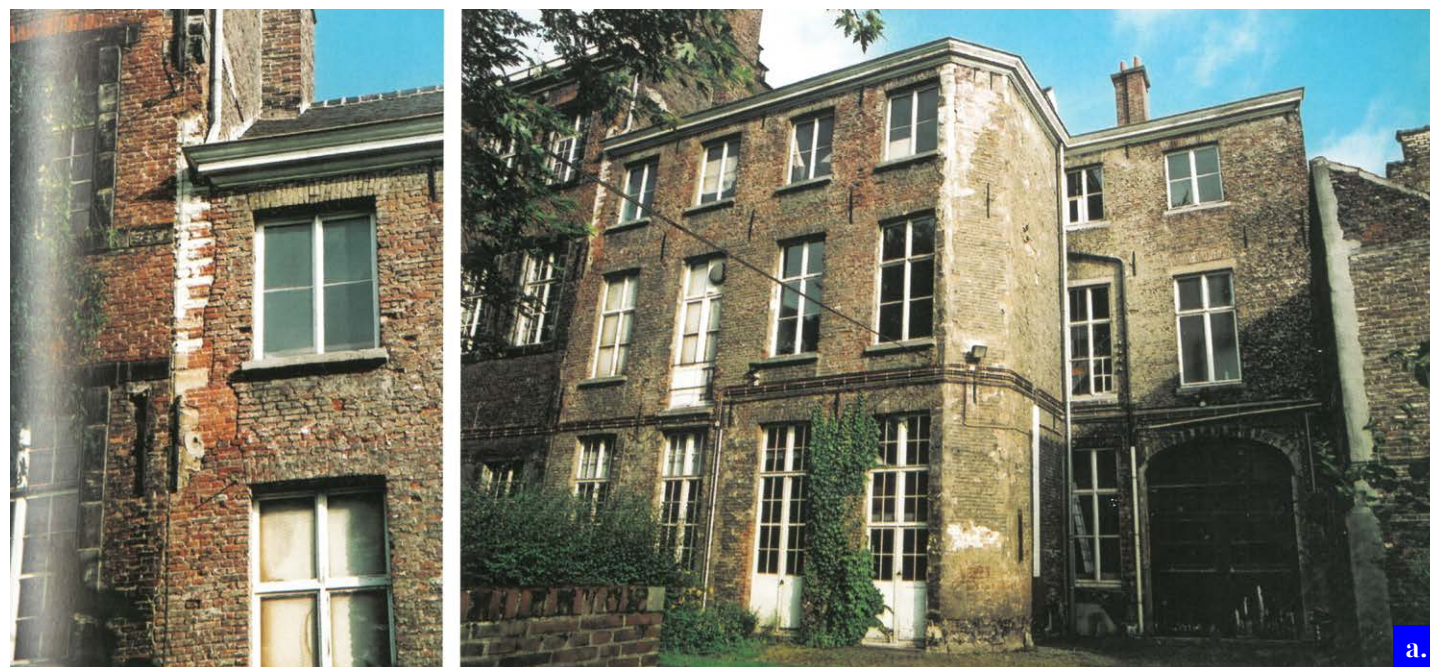
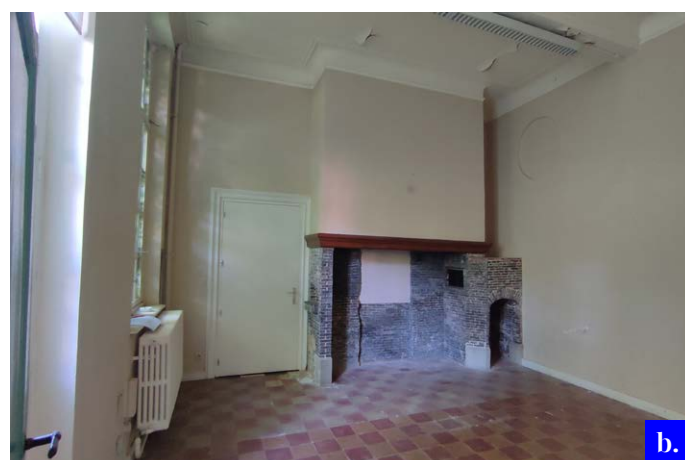
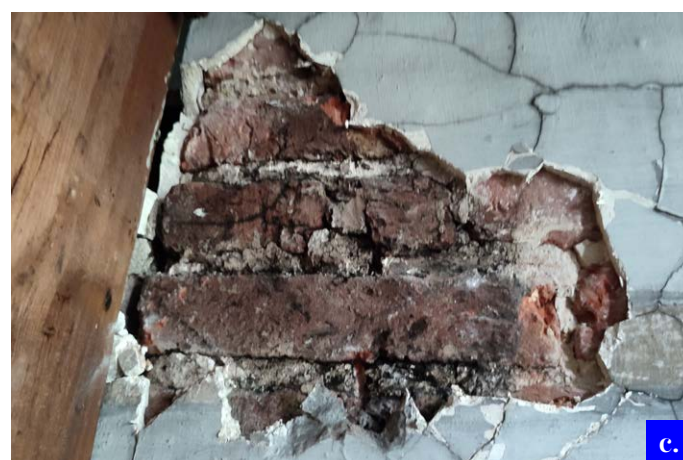
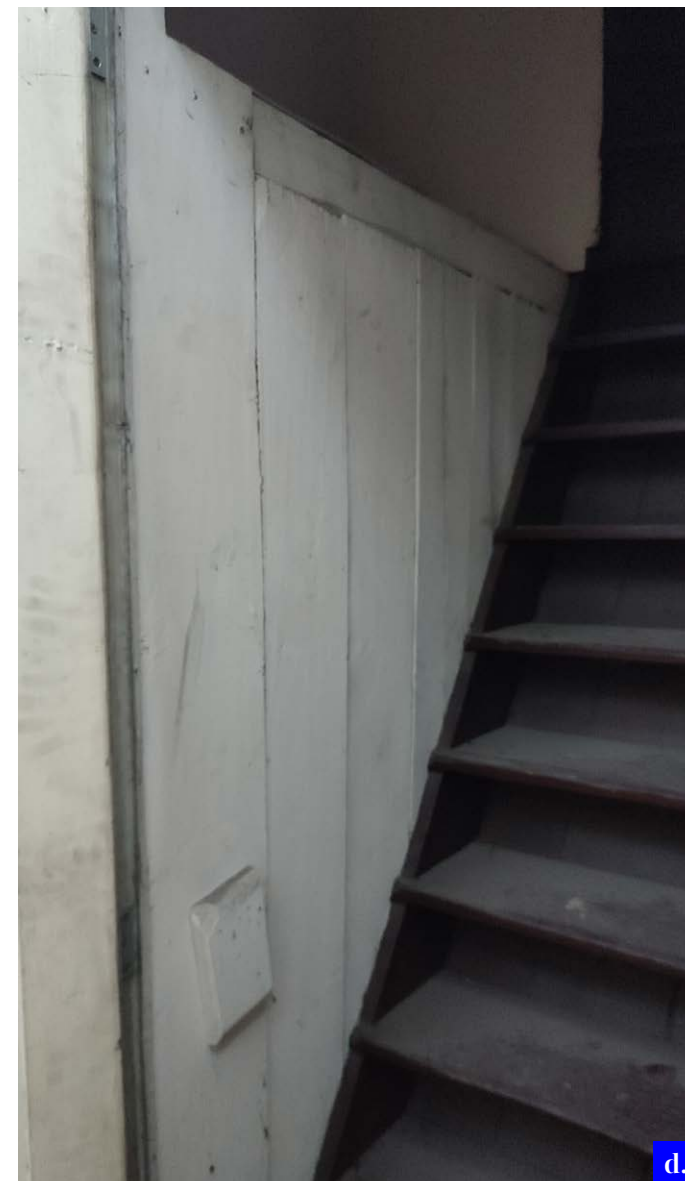
In het boek zien we foto's van resterend metselwerk dat vermoedelijk van de 16de eeuw dateert, ter hoogte van de scheidingsmuur tussen Berg en Intendantswoning en in de afgeschuinde hoek (ca. 24,5 x 11,5 x 5,5-6cm). Dit stuk gevel is momenteel niet zichtbaar door de dichte begroeiing.

We vermoeden bovendien dat ook de keuken en het brede schouwkanaal nog restanten zijn van deze bouwphase, en wel om volgende redenen:

- de breedte en eenvoud van de haard
- de ligging, namelijk centraal ten opzichte van het 16de eeuws volume (niet centraal t.o.v. de huidige ruimte)
- de afmetingen van de bakstenen van het schouwkanaal, ter plaatse gemeten bij een stuk losgekomen pleisterwerk: ca. 24,5 x 11 x 5cm, een typisch 16de eeuw formaat

Dit schouwkanaal zou dus oorspronkelijk aan de buitenkant van de gevel gelegen geweest zijn.

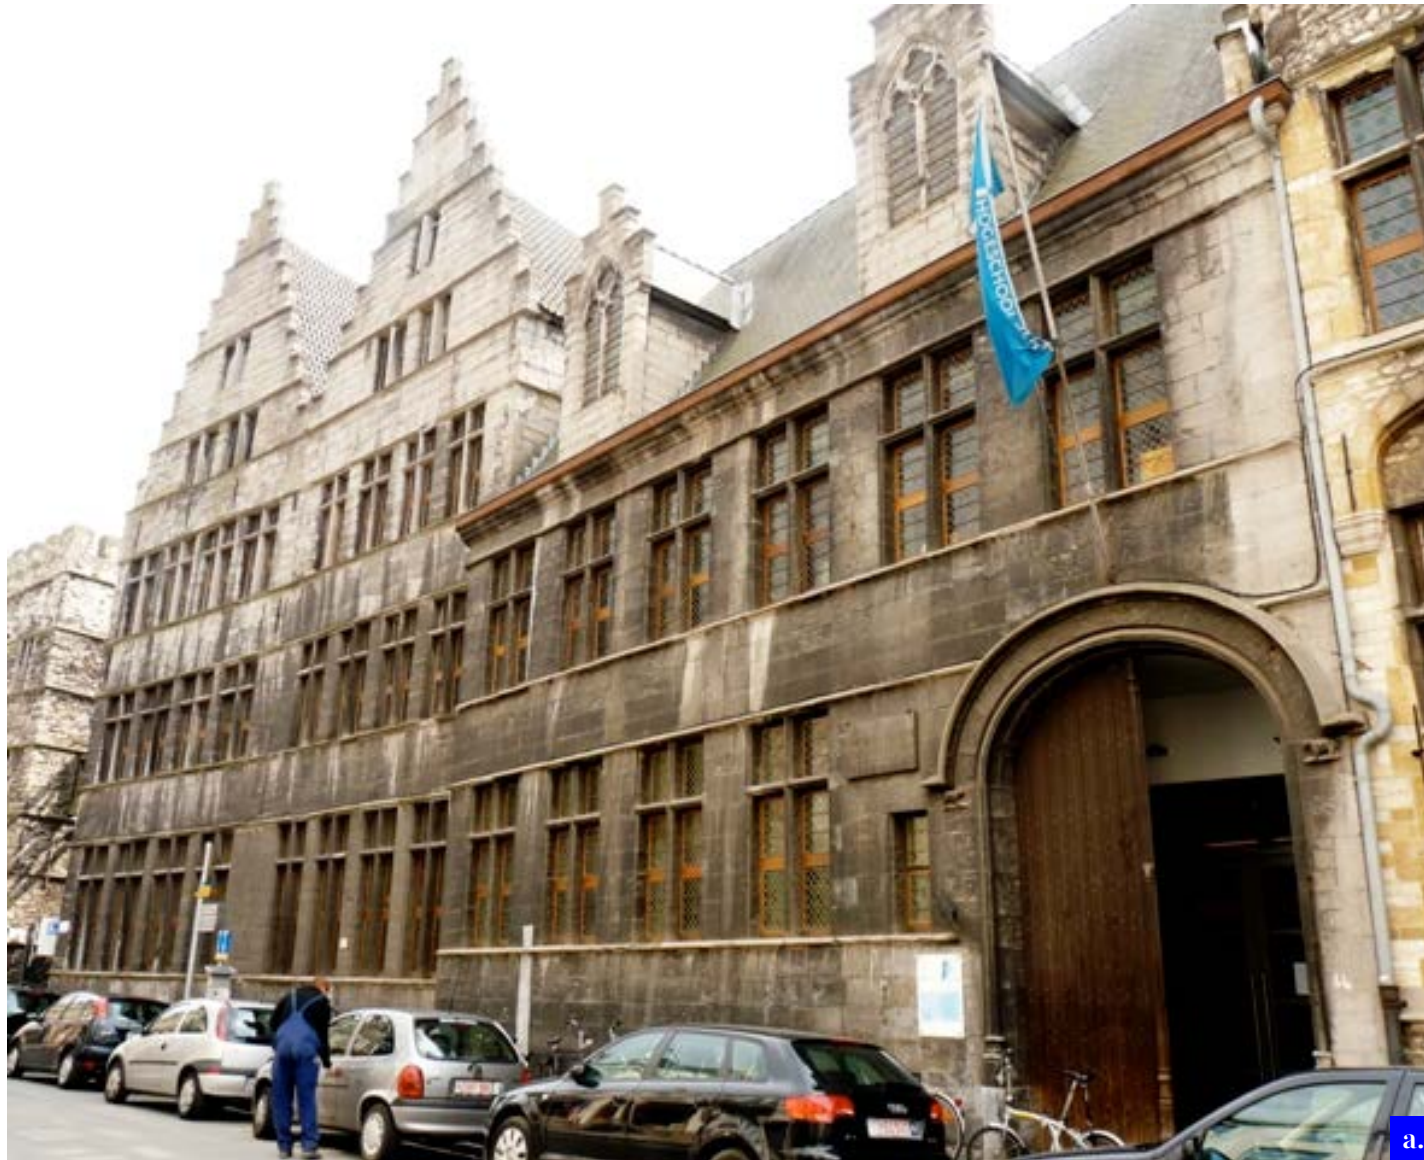
- a. **Grote- en Achtersikkel, Hoogpoort Gent**
  - natuursteen gevel met horizontale lijsten als dorpels en lateien
  - eenvoudige kroonlijst uit natuursteen met verticale boordplank
  - eenvoudige poortopening aan een uiterste travée van het gebouw
  - kruisramen met glas-in-lood

- b. **afbeelding van een (relatief luxueus) 15de eeuws interieur, ca. 1428**

- moer- en kinderbalken en kraagstenen in het zicht
  - vensters met luiken onderaan en glas-in-loodpanelen bovenaan
  - wit gekalkte wanden
  - brede haard
  - gotische elementen

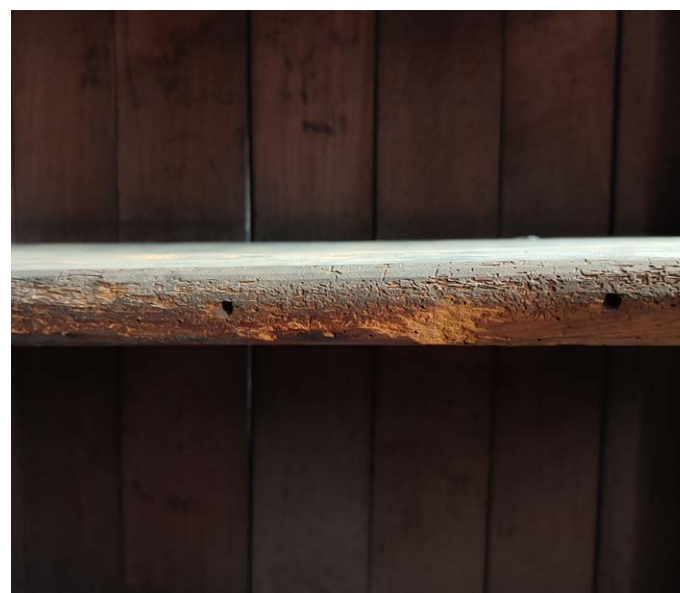
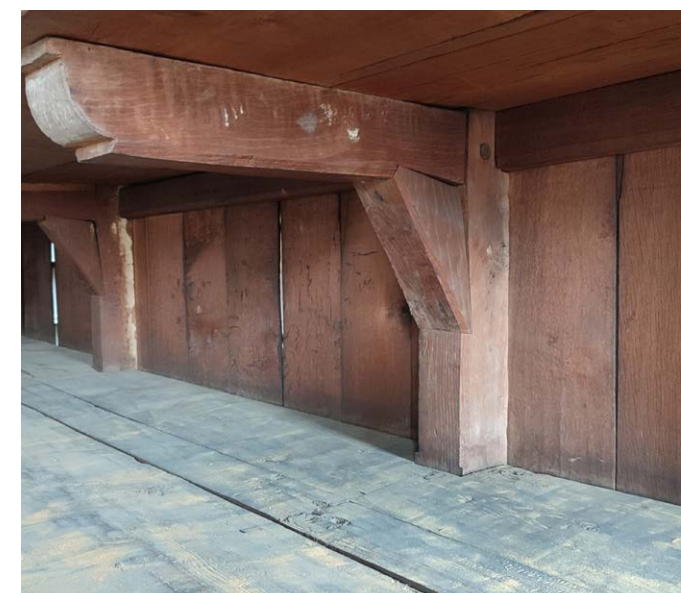
a. **reconstructie van de strikte procedure van belening tot veiling**

b. **stuk gaaf bewaarde legplanken en restanten van de geprofileerde lijst van de afsluiting**

Privacy was zeer belangrijk. Daarom mocht er geen rechtstreeks contact zijn tussen personeel en bezoekers. Zij hadden een strikt gescheiden parcours en aparte ingang, en het aannemen of teruggeven van panden gebeurde via draaikruisen of tourniquets op het gelijkvloers.

Om de hoeveelheid aan (kostbare) panden te beveiligen, werd in het ontwerp zeer veel aandacht besteed aan bescherming tegen brand en inbraak.

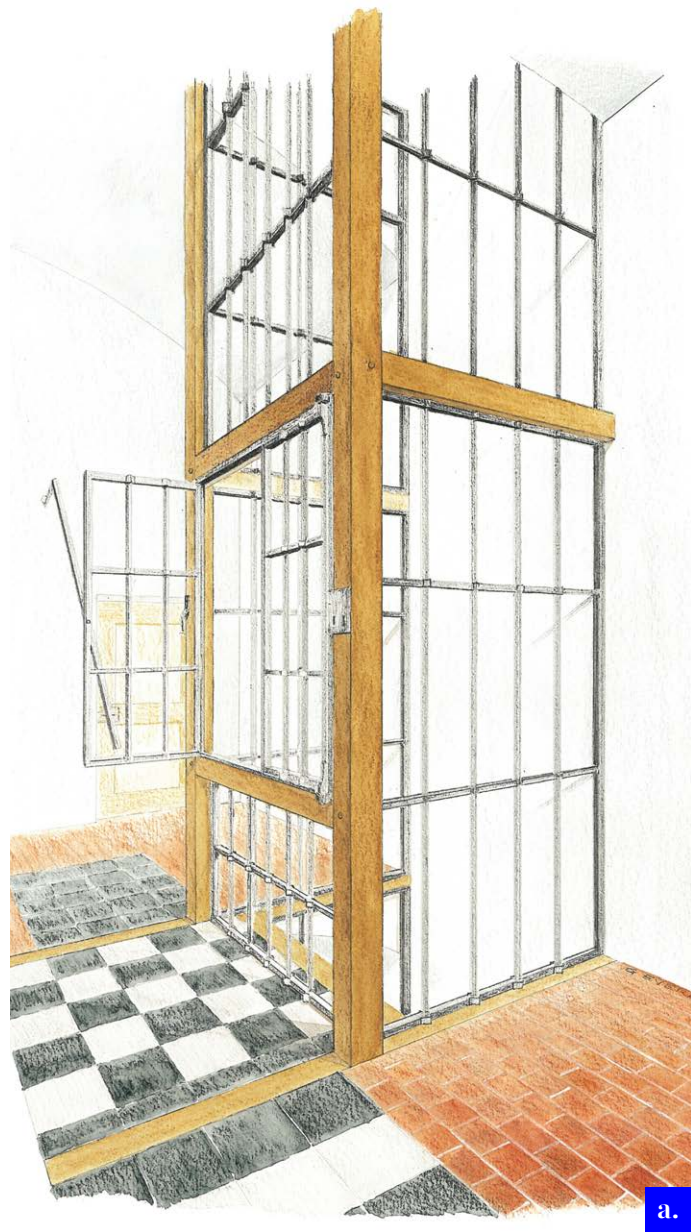
a. **hypothetische reconstructie van het traliewerk rond het hijsmechanisme**  
Charles et al., p.49

**bouwsporen van het hijsmechanisme:**  
b. C02.20  
c. C01.30  
d. C03.24  
e. C03.24  
f. C03.24

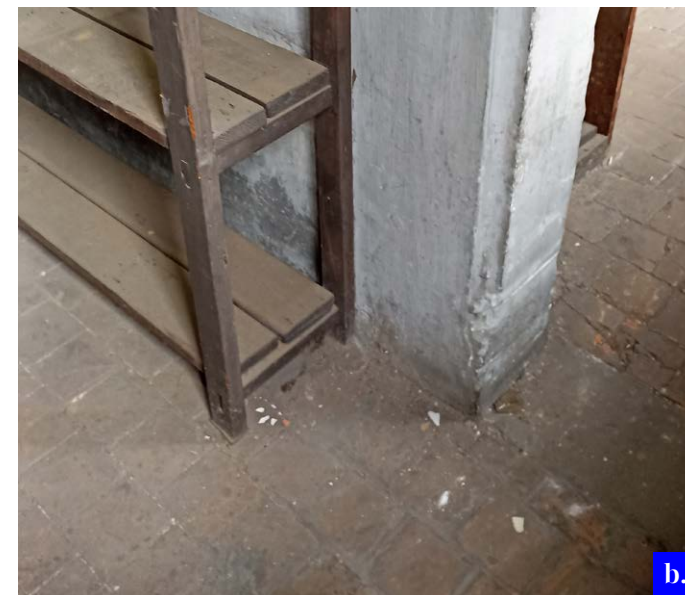
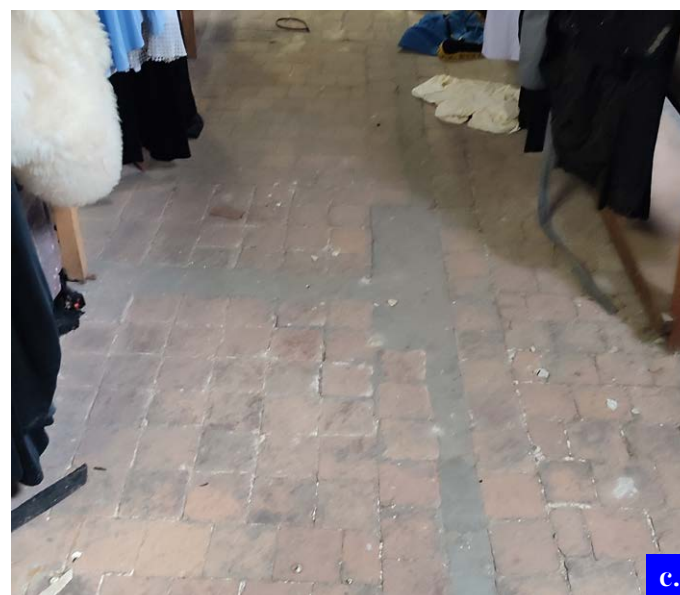
- a. **hypothetische reconstructie van het metalen vlechtwerk ter afsluiting van de compartimenten**  
Charles et al., p.75
- b. **bouwspoor deurengsels**  
de deuren tussen de compartimenten zijn allemaal verdwenen; er zijn echter nog deurengsels zichtbaar
- c. **bouwsporen van de compartimentswanden met deuren**

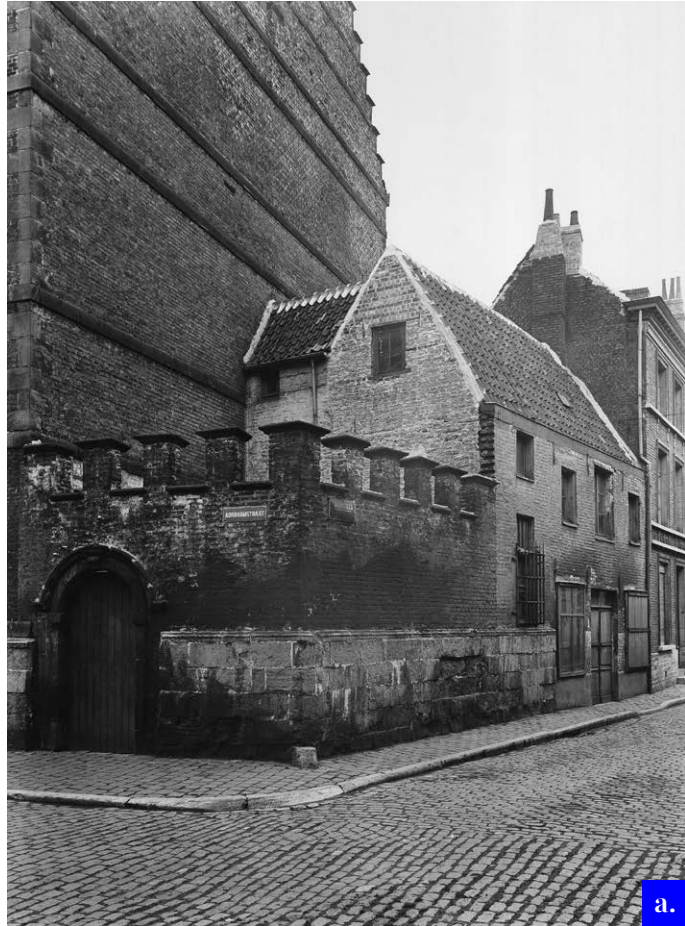
- a. De voormalige woning van de eerste commies in 1942. Deze werd pas later afgebroken.  
KIK-IRPA, B034456
- b. ongedateerde opmetingsplannen van de woning op de hoek van de Bonifantenstraat  
Archief Gent, SCMS
- c. ongedateerde foto met resterende schouw van de voormalige brouwerij  
Charles et al., p.83
- d. de aftekening van het volume tegen de achtergevel van de berg is nog steeds zichtbaar

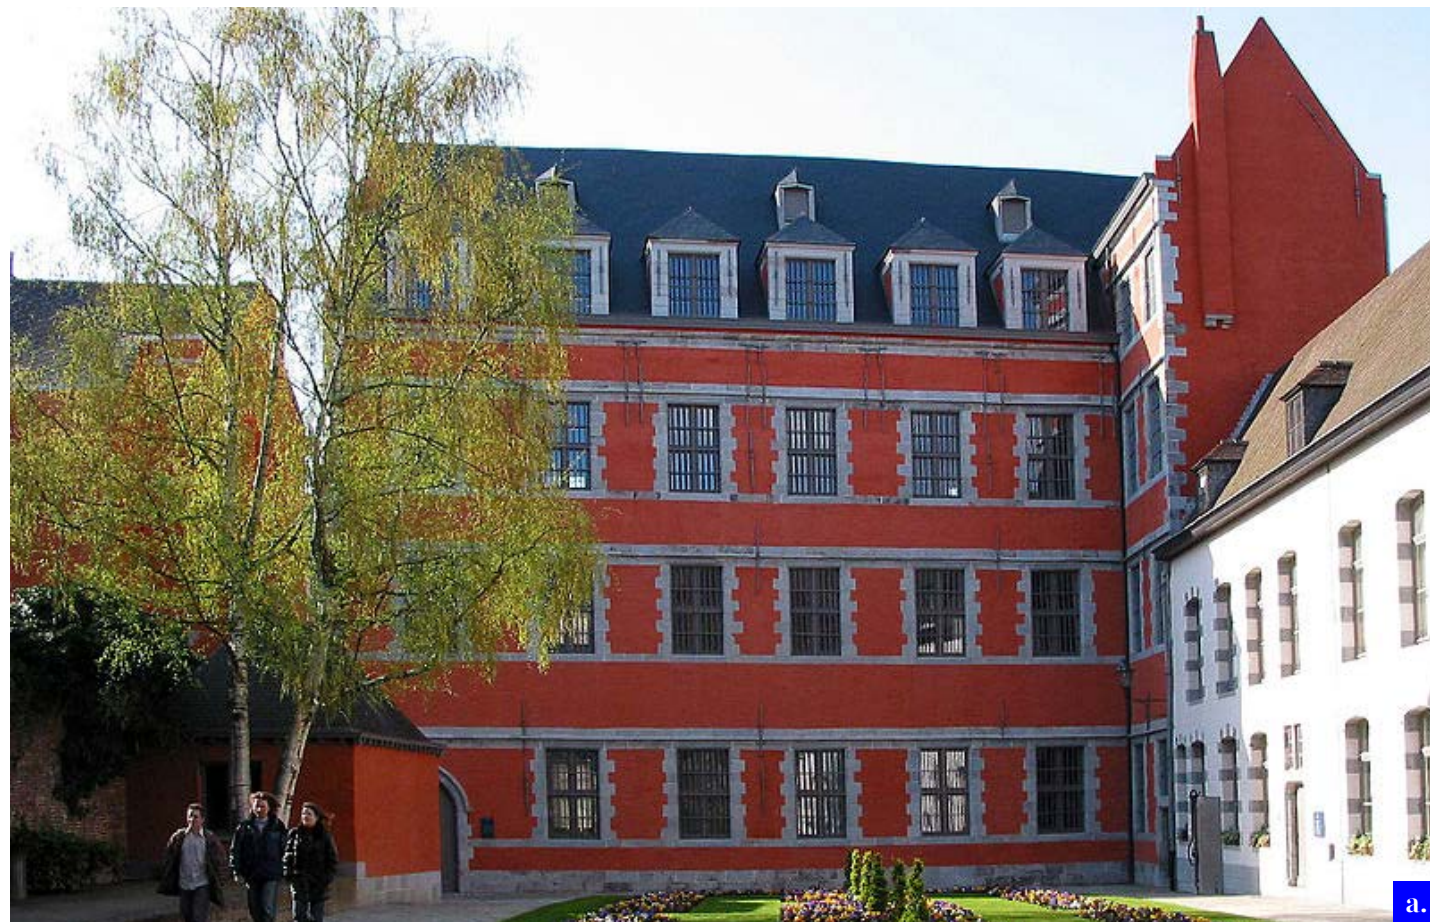
- a. **Mont-de-Piété in Mons** (Cobergher, 1625)
  - zeer gelijkaardige gevel, maar soberder
  - vermoedelijk ook een tourniquet-sas links op plan
- b. **Mont-de-Piété in Namur** (Cobergher, 1629)
  - zeer gelijkaardige gevel, maar soberder
  - diefijzers lijken gelijkaardig ingewerkt in de natuursteen
  - zeer gelijkaardige smeedijzeren deuren

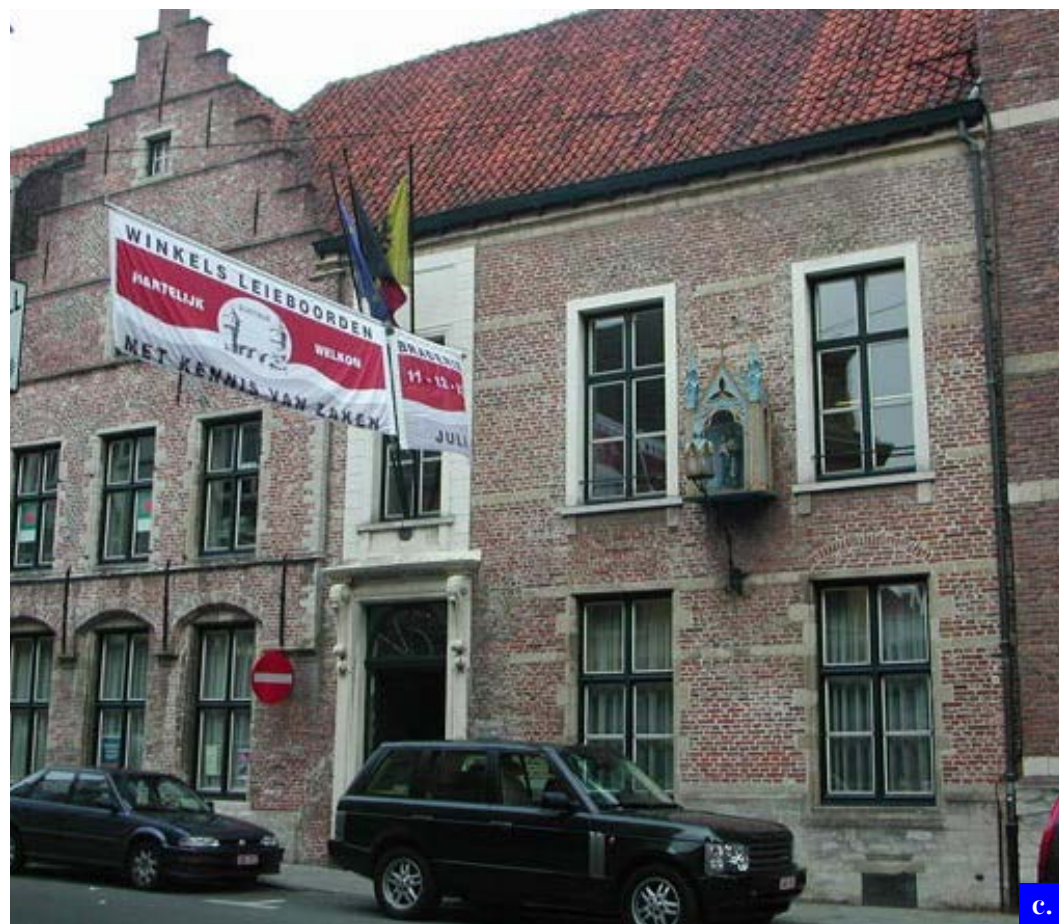
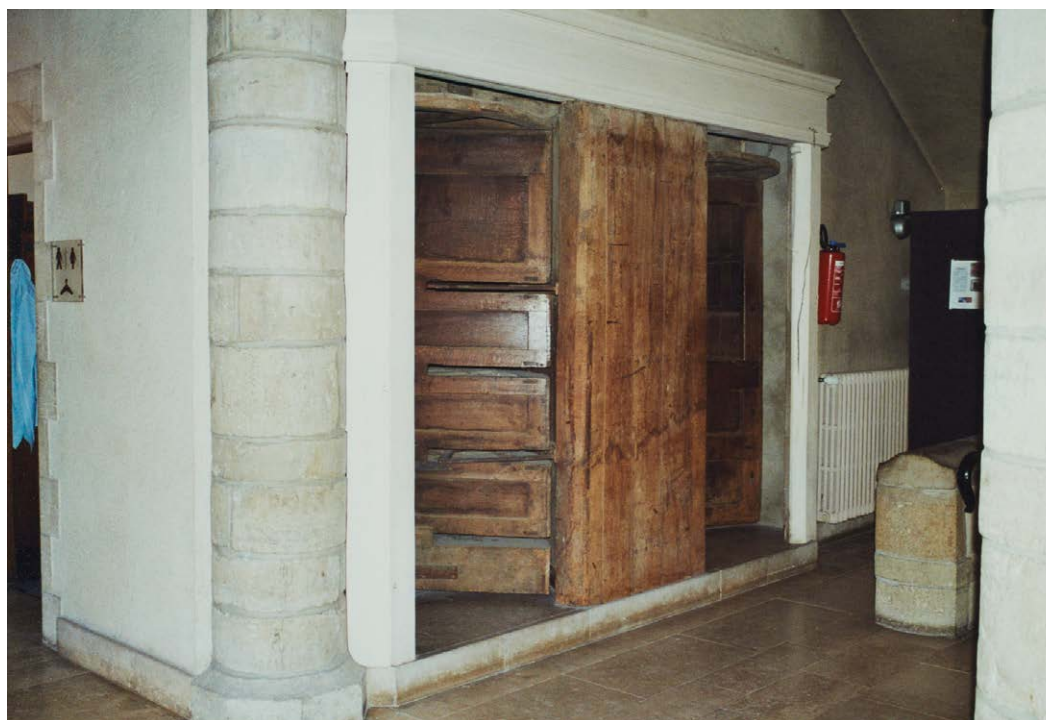
c. **Berg van Barmhartigheid Kortrijk** (Cobergher, 1630)  
– originele tourniquets

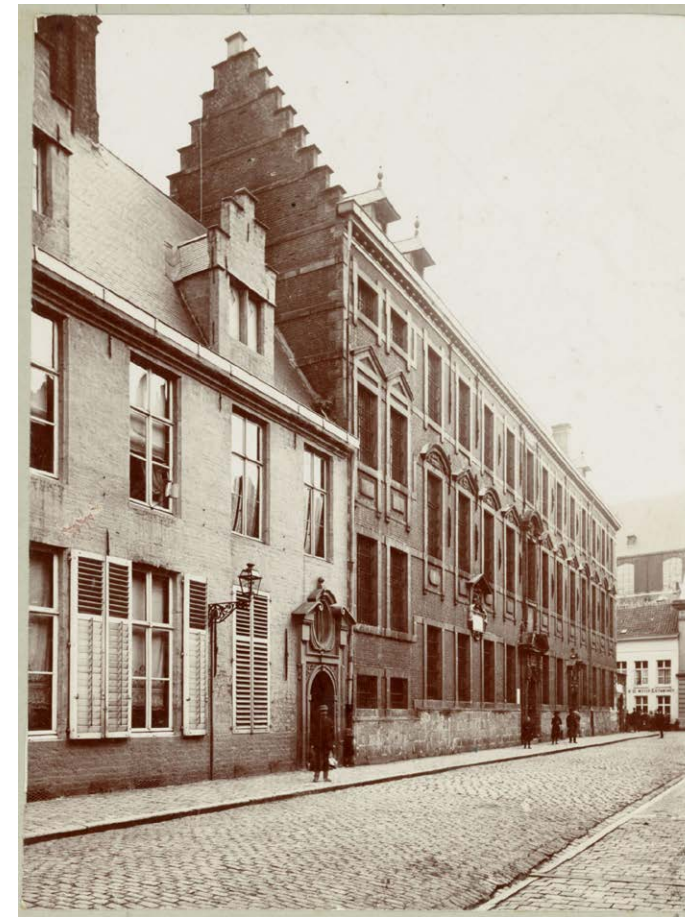
1905

de ramen van het midden van de 18de eeuw zijn nog zichtbaar op deze foto

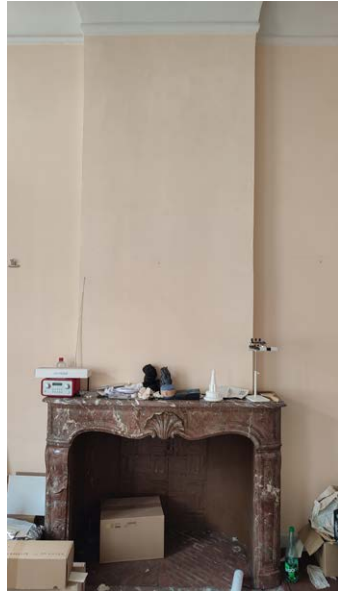
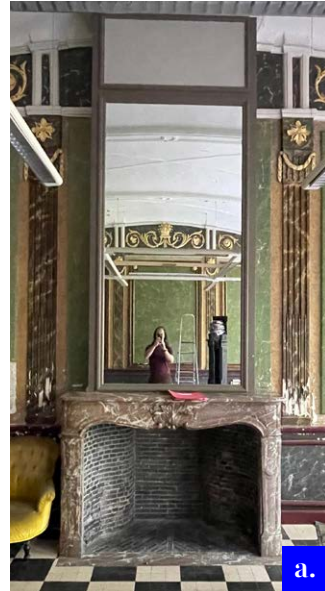
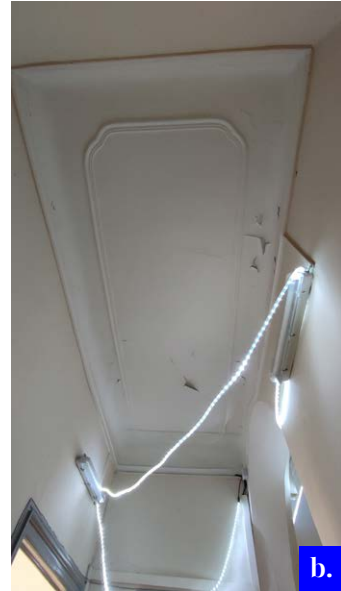
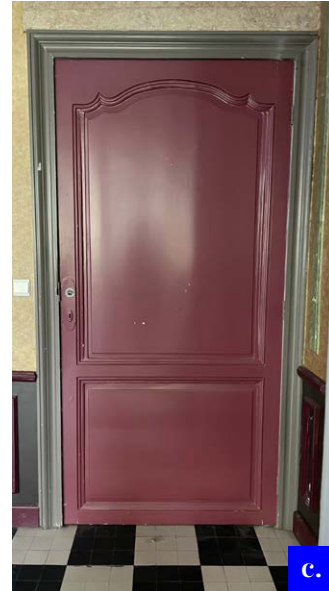
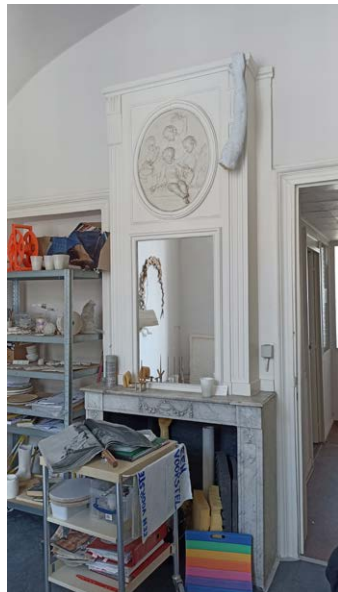
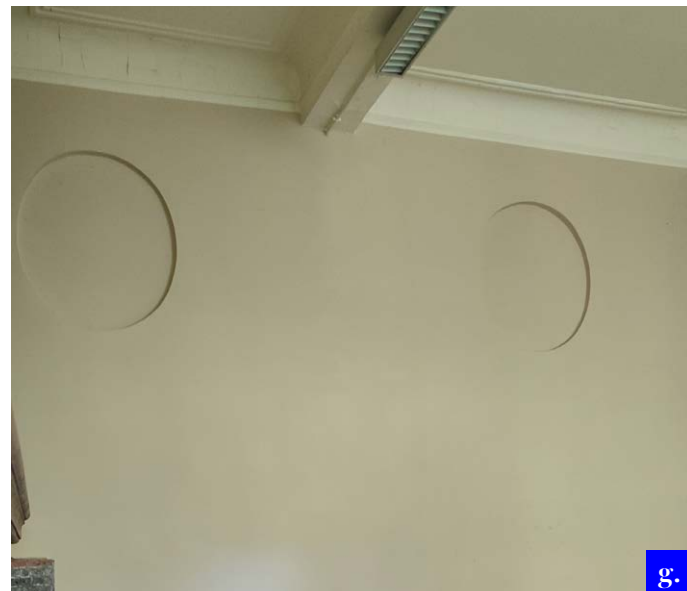
### hypothese fasering Intendantswoning

- 15de eeuw
- 16de eeuw
- 17de eeuw (1621)
- 18de eeuw (niet gedateerd)
- – fase 1 (1703-1714)
- – fase 2 (midden 18de eeuw)
- – fase 3 (1771-1772)
- 19de eeuw en later

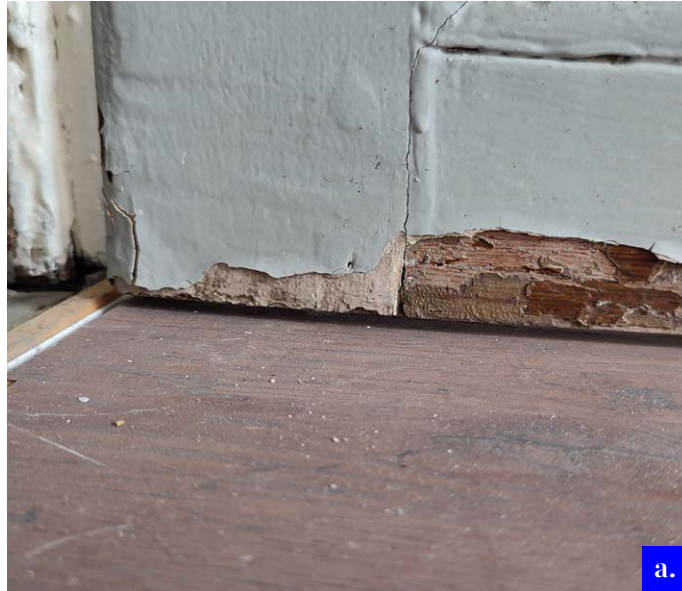
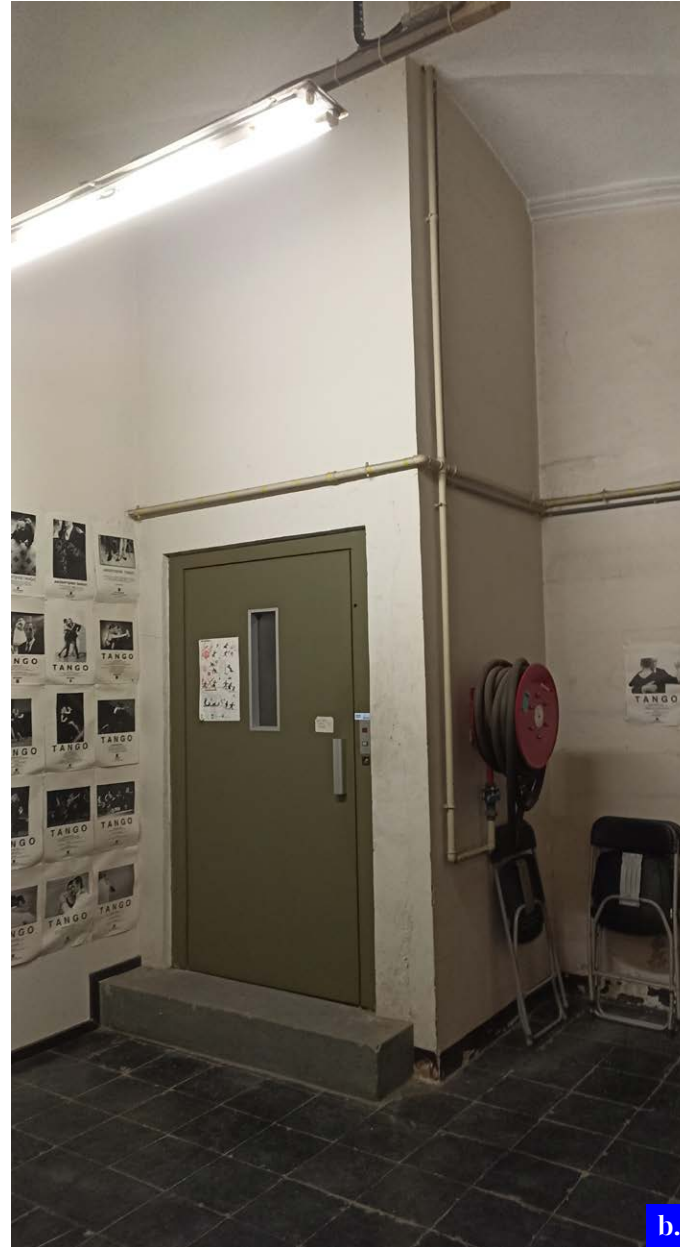
- a. **de leeszaal tot enkele jaren voor 2003**  
Charles et al., p. 91
- b. **gang gelijkvloers berg**
- c. **bouwspoor deuropening:** vermoedelijk wordt op dit moment ook de opening tussen het vroegere kantoor van 1ste commies en van de surintendant dichtgemetst
- d. **foto's ten tijde van het stadsarchief, ongedateerd**  
Charles et al., p.103–104

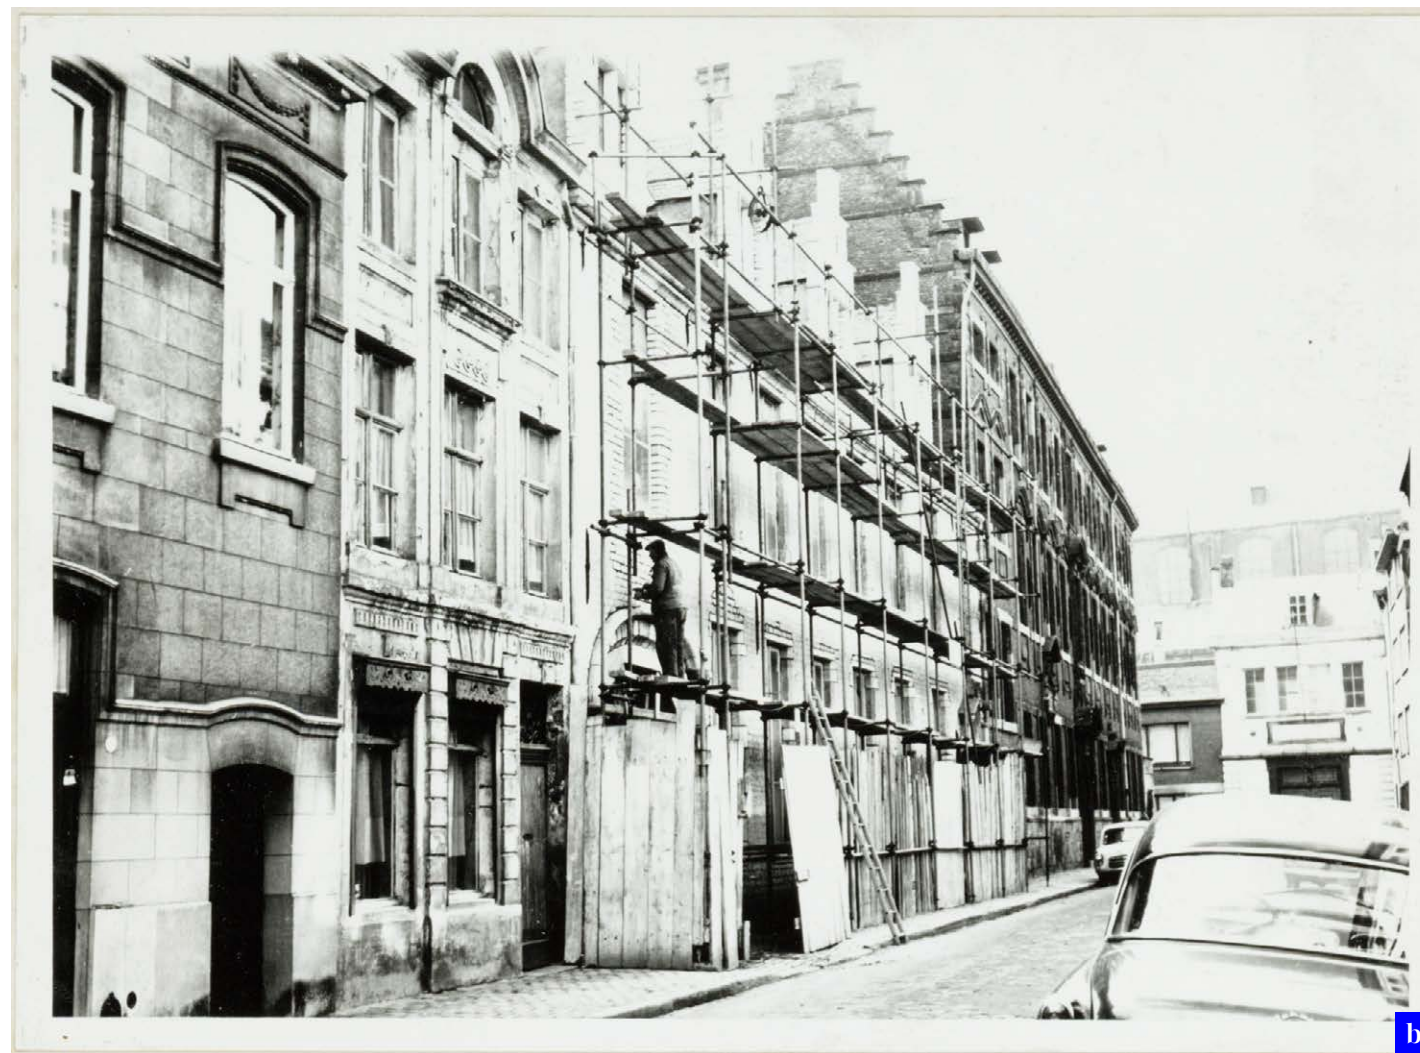
- **afbraak van de de hijsconstructies** in voor- en achtervleugel en dichtleggen van de openingen aan de tuinzijde en integratie van een **lift** aan de straatzijde<sup>2</sup>
- plaatselijk **nieuwe tegels** (aangezien we dezelfde tegels zien terugkomen als in de leeszaal)

- a. restanten van de houtimitatie op de deur van B01.23
- b. nieuwe lift

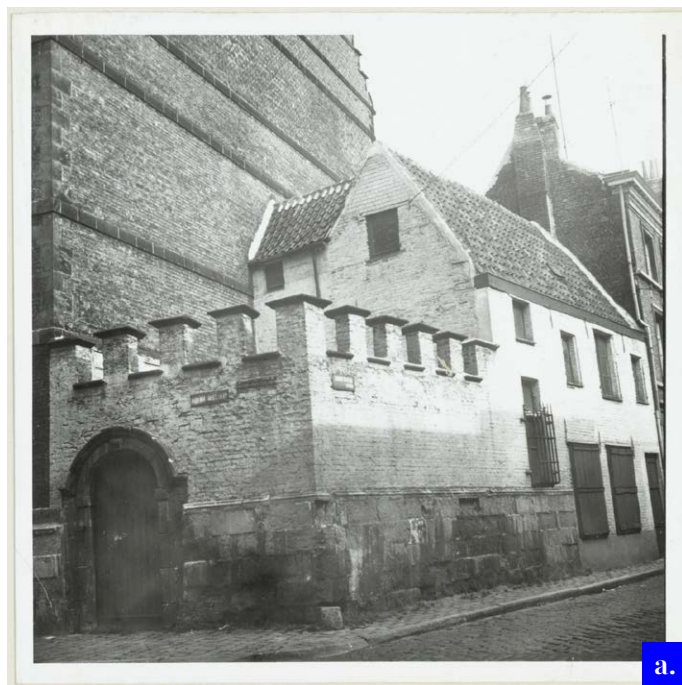
- a. **1942**, KIK-IRPA. de erker en oude ramen zijn nog aanwezig
- b. **1965**, Beeldbank Stad Gent. tijdens de werken aan de voormalige Intendantswoning
- c. **1965**, Beeldbank Stad Gent. vlak na de werken

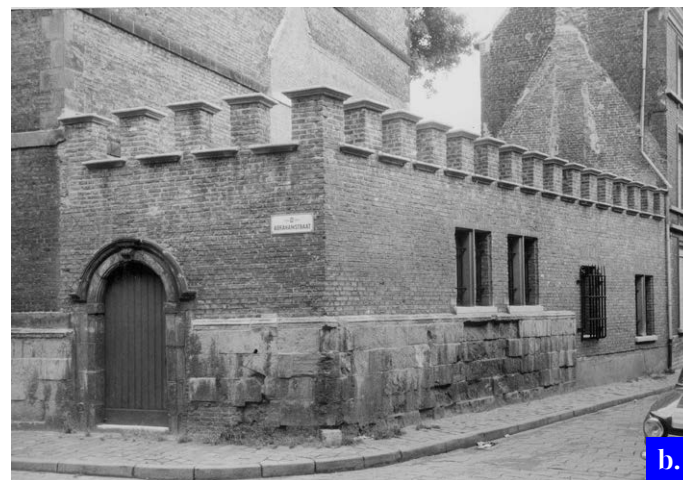
b.

- vervanging van de 18de eeuwse ramen door eiken verniste ramen met houten glasroeden en afbraak van de buitenluiken
- afbraak van de erker en ombouwing van deze opening tot raamopening
- een nieuwe historiserende poort en vernieuwen van de omlijsting
- restauratie van witte steen en vernieuwen van negblokken en lateien

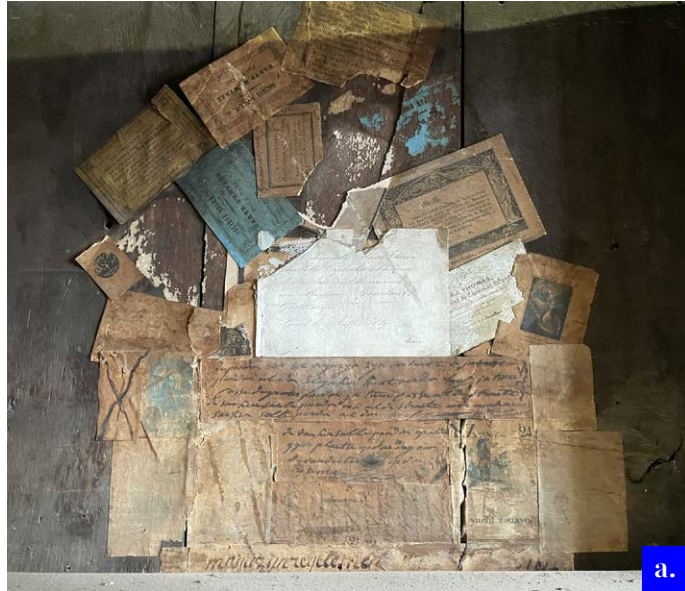
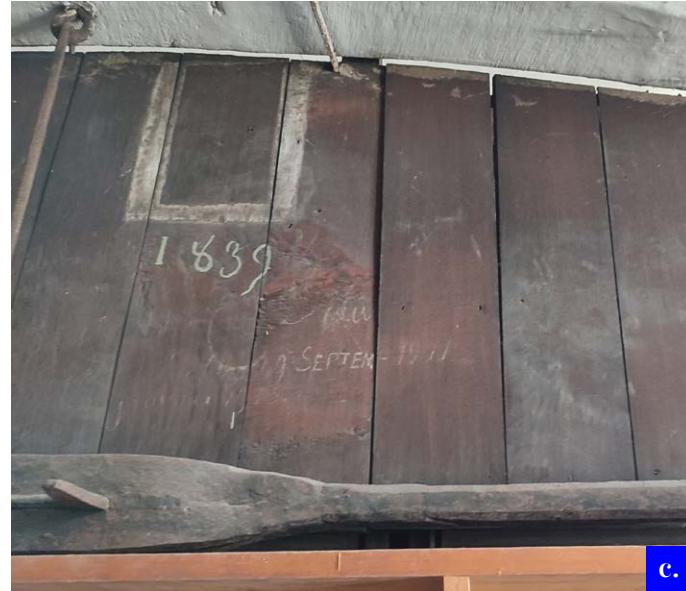
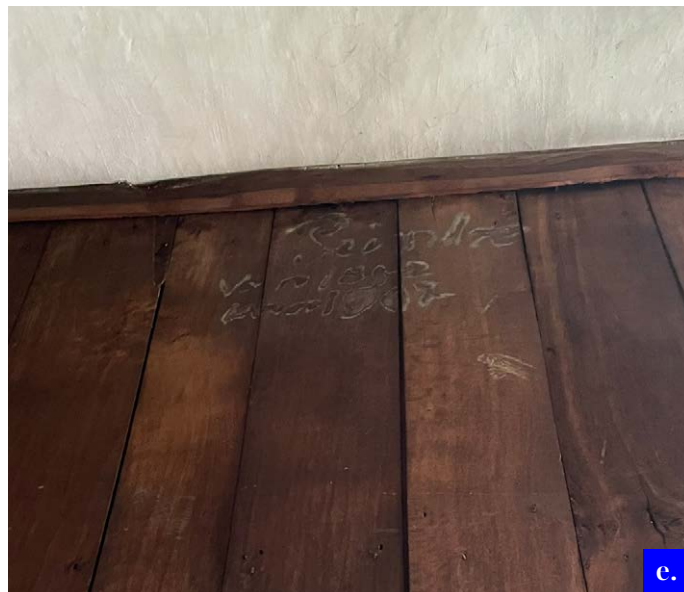
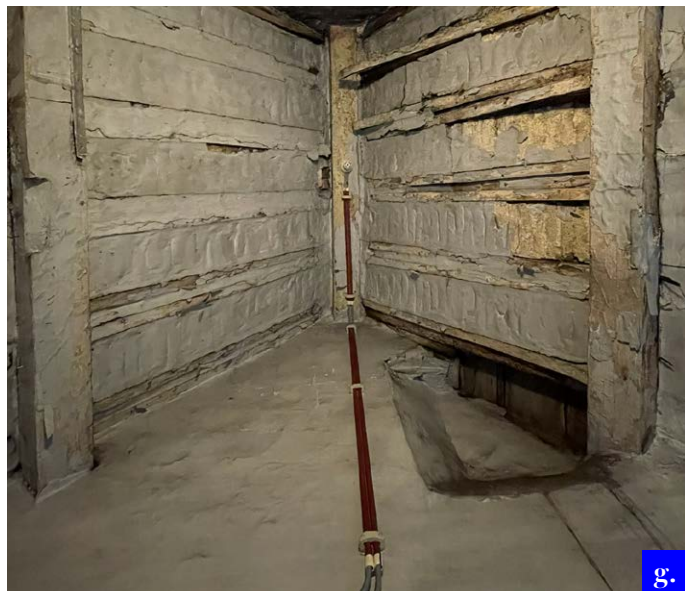
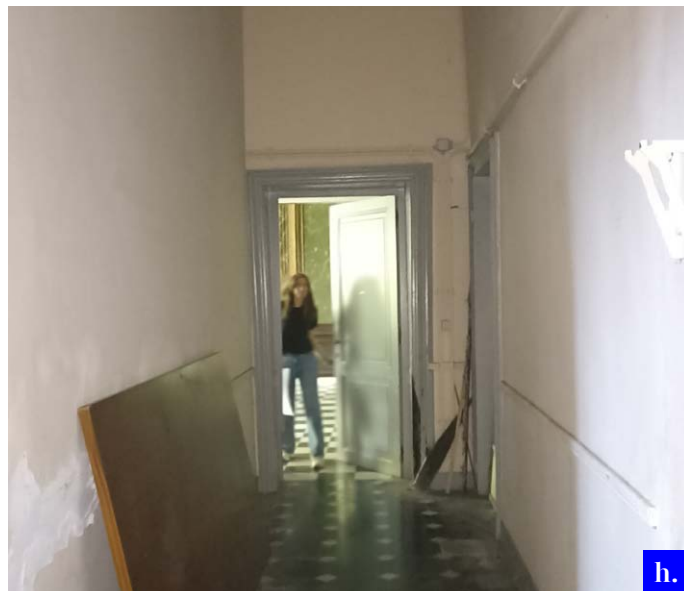
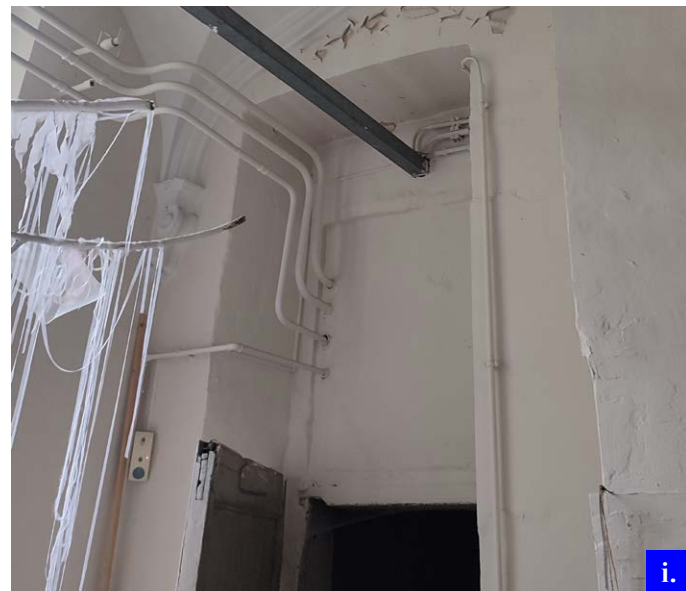
- a. C02.20: collage die door een pandzoeker gemaakt zou zijn tussen 1826 en 1850 met allerlei documenten, o.a. een stuk uit het reglement.
- b. C02.20: Een lijst met namen van de familie Nieulant die in de Berg werkten als pandzoekers of magazijniers aan het einde van de 18de en begin van de 19de eeuw.
- c. C02.20: opschrift op beschotwand
- d. Op +2 van de Berg zijn in verschillende ramen in de voorgevel inscripties gevonden in het glas, ook van de familie Nieulant.
- e. opschrift op beschotwand
- f. opschrift op beschotwand
- g. C03.20: onverklaarbare opening in de wand boven de latrine
- h. B00.24: de gang dateert duidelijk van na de deuropening naar de voormalige eetzaal naar de Intendant
- i. C00.31: er is een onverklaarbare nis boven de deuropening naar de voormalige woning van de eerste commies, aangezien de deur zelf wel van de periode van de berg lijkt te dateren

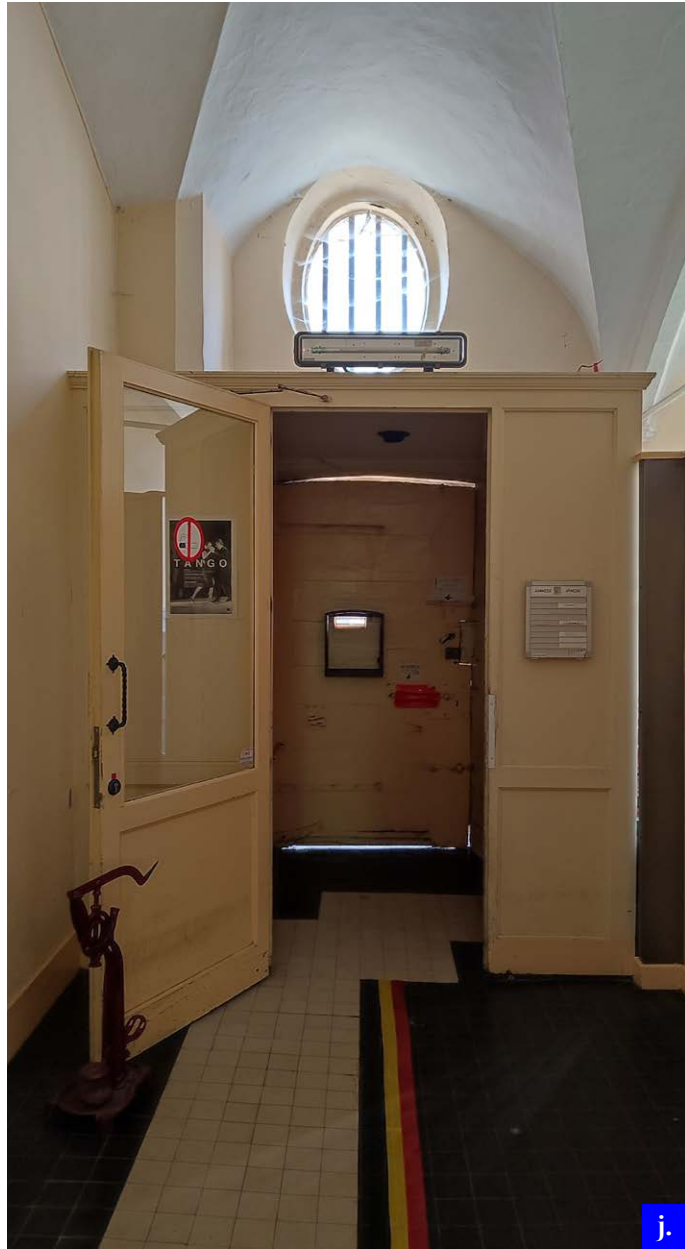
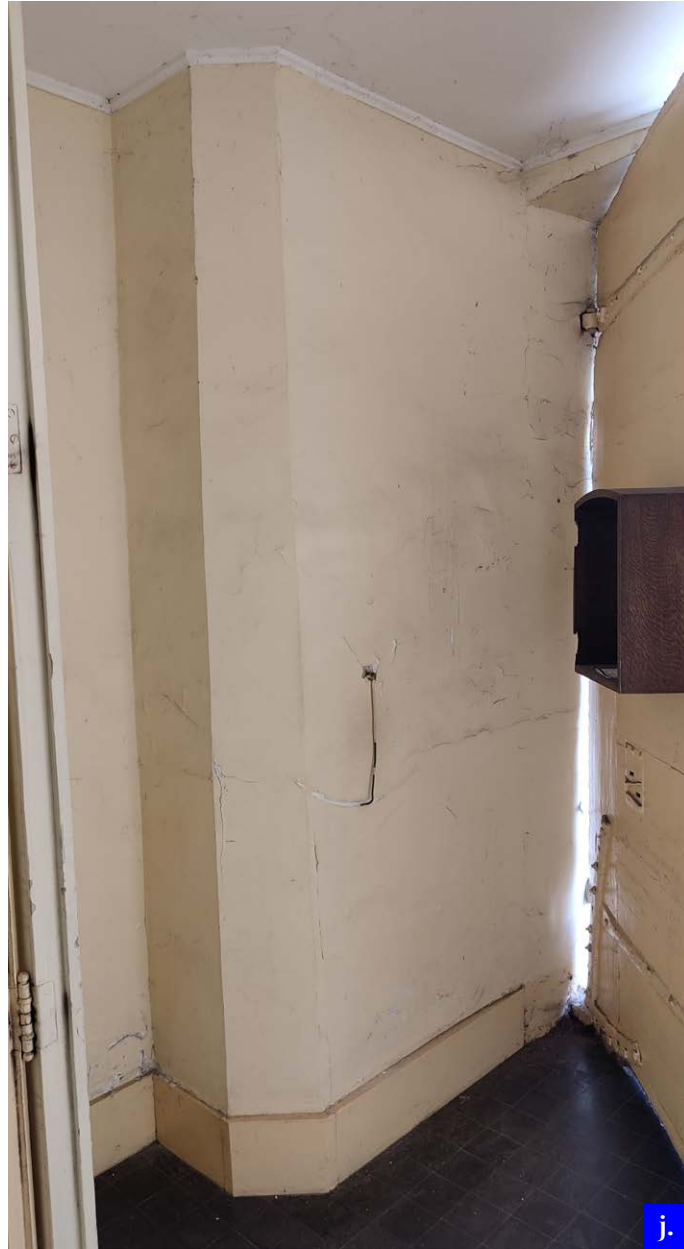
- j. B00.20: verdikking in de wand naast de deuropening die niet zichtbaar is op de bovenliggende verdiepingen
- k. C00.H4: onverklaarbare verdikking in de wand
- l. B00.26: plaatselijke verdikking in de wand
- m. B01.23: opening in de vloer; moerbalk en kinderbalken (ca. 10à11x6,5cm) gedeeltelijk zichtbaar
