# *Berg van Barmhartigheid*

PROJECT NO.  
**2506**

FASE  
**HBS**

Bouwhistorische studie

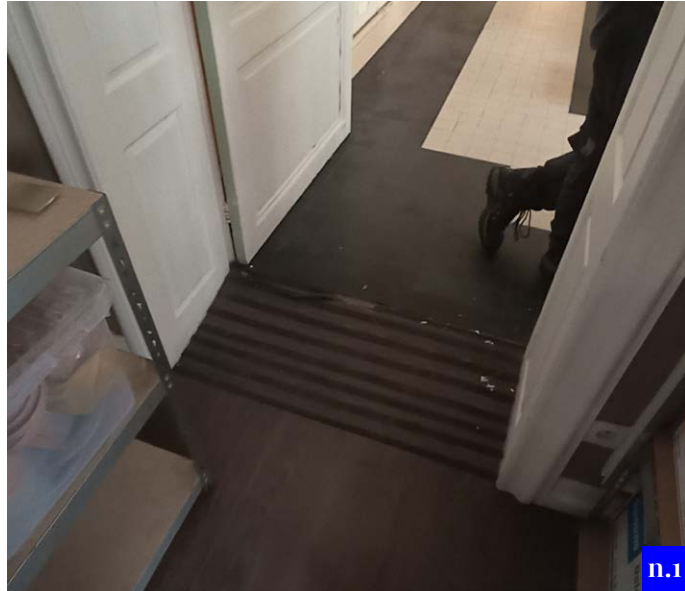
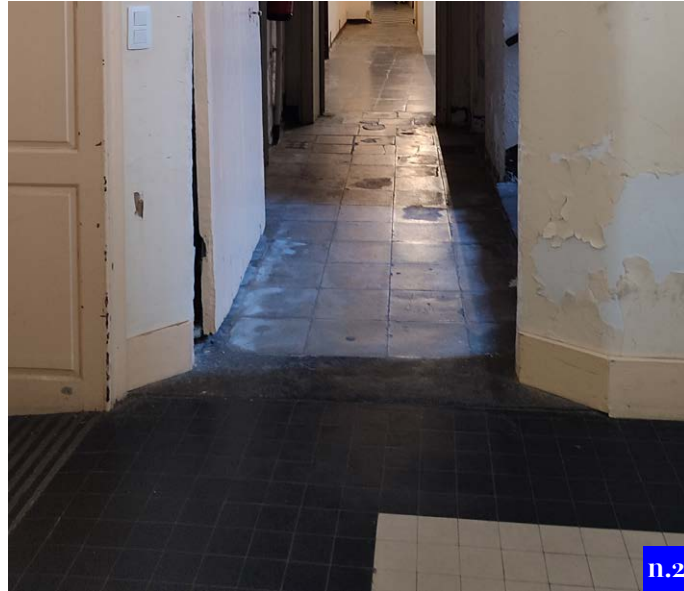
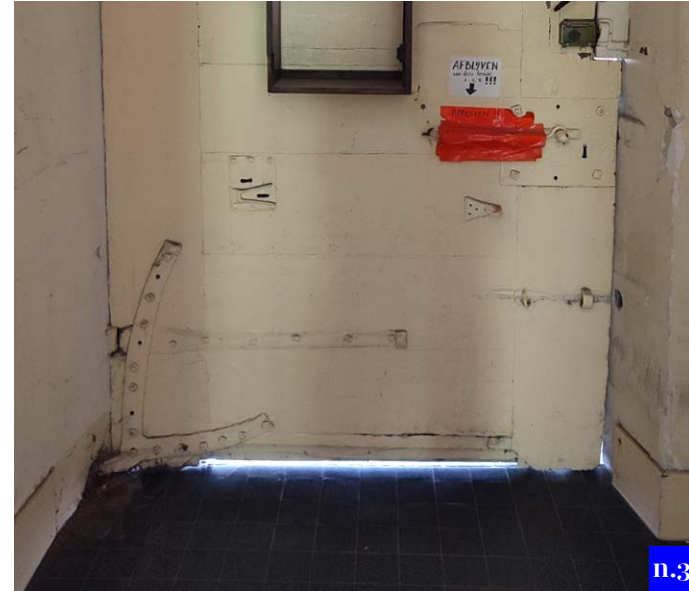
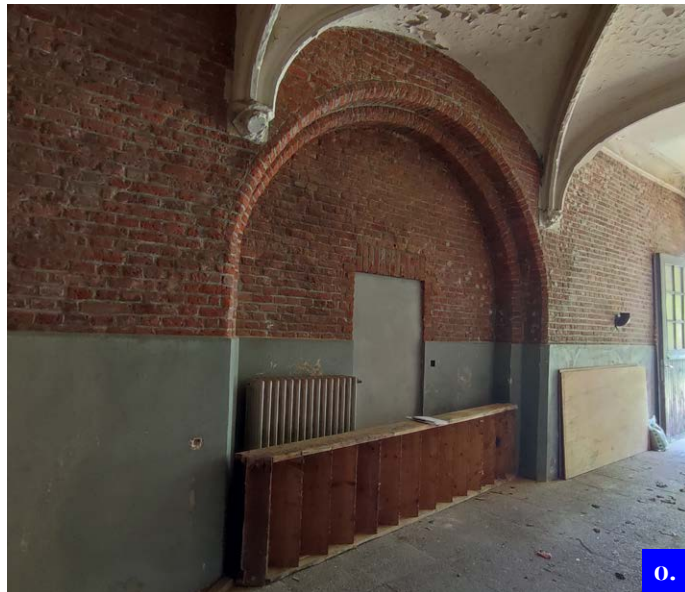
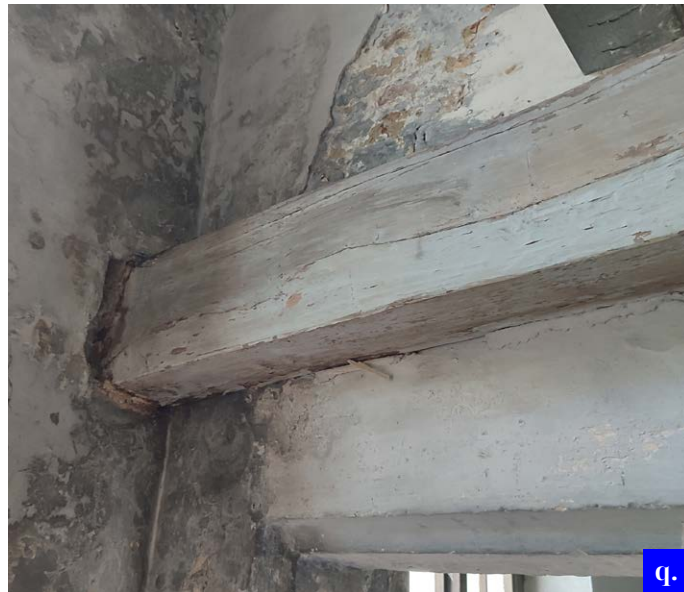
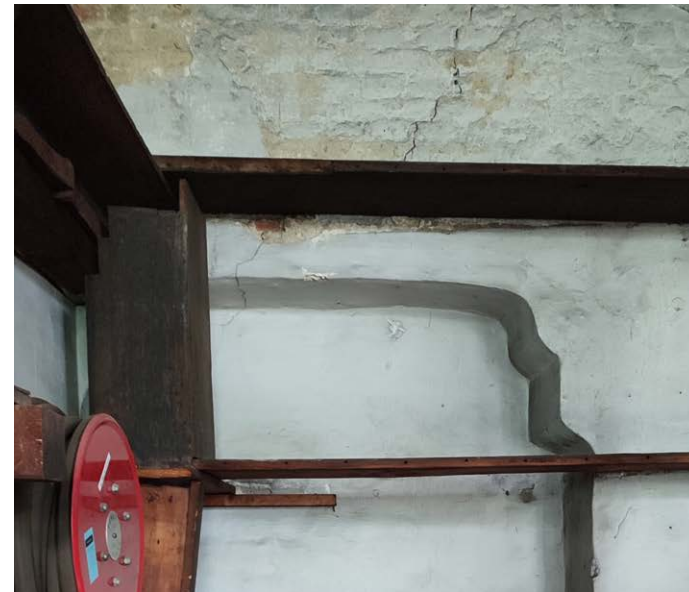
- n. B00.20: de vloerpas van de loove of het Dondersteen lag vermoedelijk altijd al lager dan die van de Berg. De inkomzone lijkt achteraf verhoogd te zijn; ze ligt vandaag op hetzelfde niveau als de traphal van de berg en helt af naar leeszaal en naastliggende kamer. De voordeur die nog dateert van 1621 is ingekort.
- o. B00.23: spoor van oude opening naar de buur
- p. C00.25: de vloer is later opgehoogd dan de deur
- q. Op de verdiepingen van de Berg zien we naast de wanden vaak een extra houten balk. We vermoeden dat deze trekkers van latere datum zijn aangezien ze op een onverklaarbare plaats zitten en ze een rechthoekige vorm hebben (21,5x13cm). In de gevel hebben ze een anker met enkele schieter.
- r. C02.26 een onverklaarbaar bouwspoor van een opening of nis. Aan de andere zijde zijn geen sporen van een opening.
