# *Berg van Barmhartigheid*

PROJECT NO.  
**2506**

FASE  
**HBS**

Ruimteboek

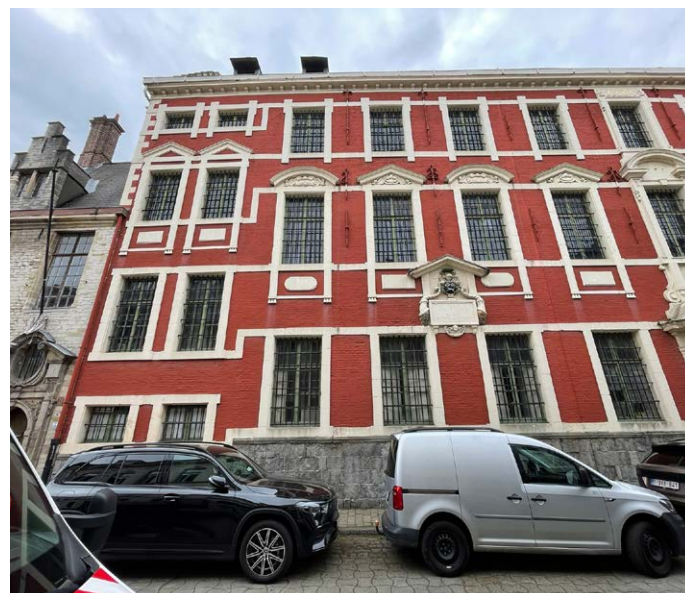
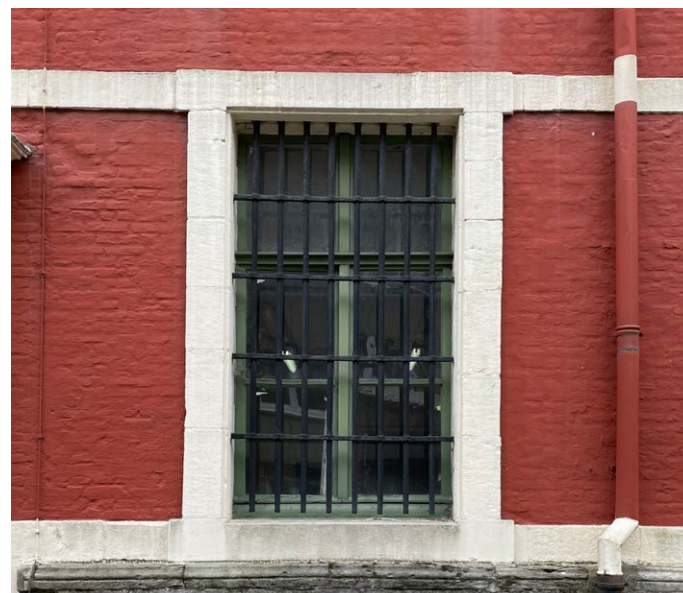
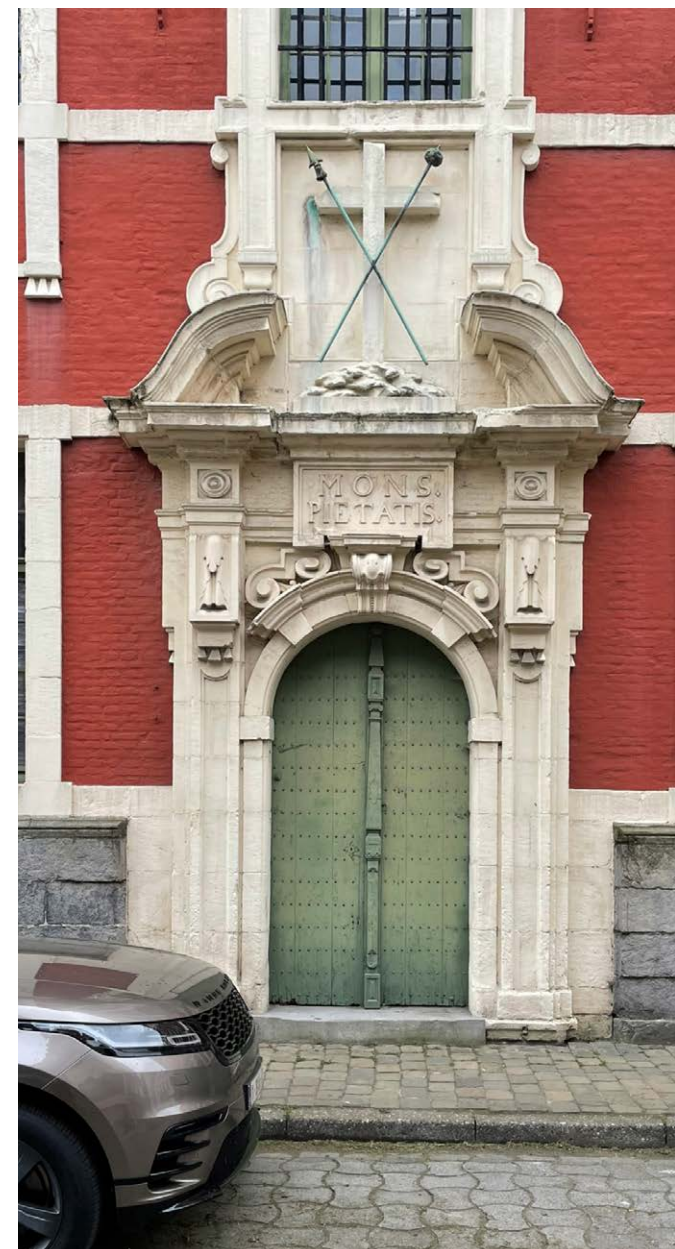
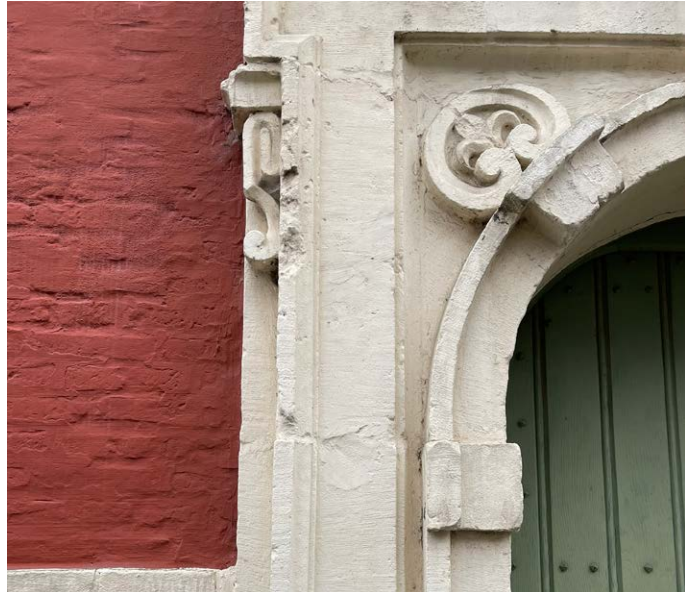
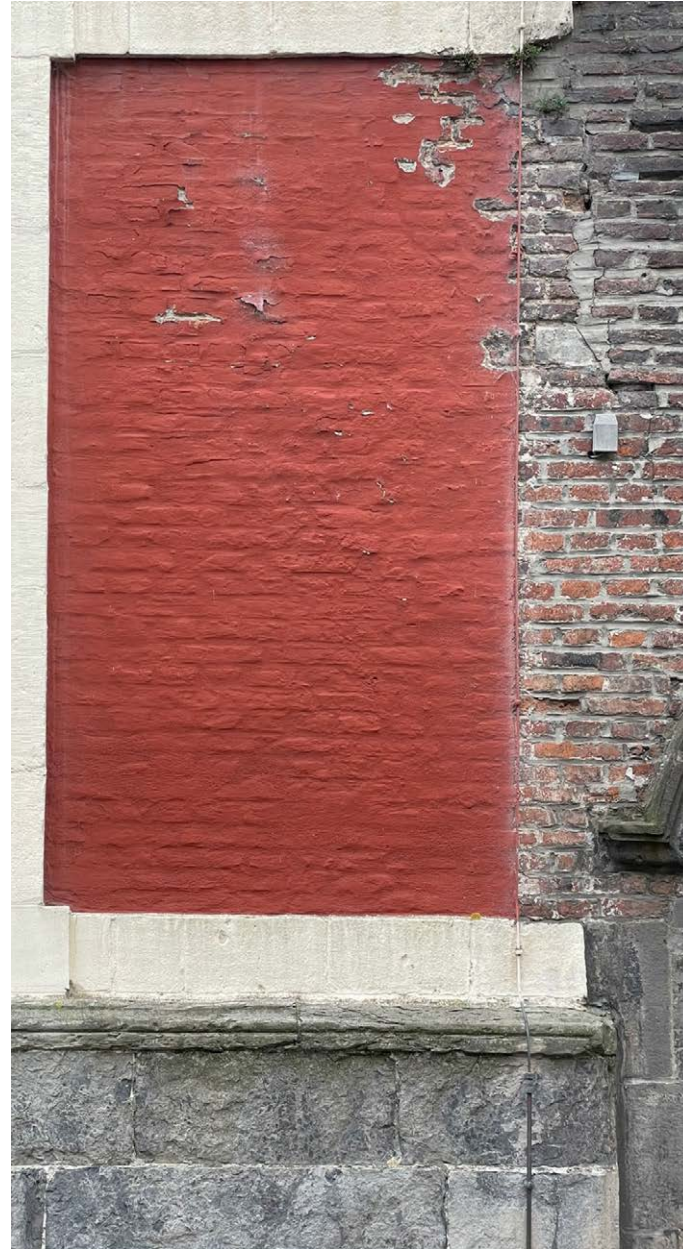
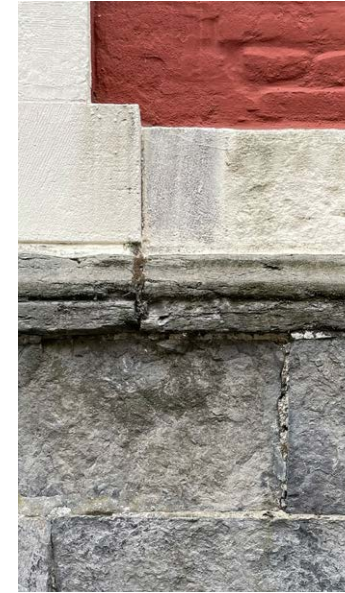
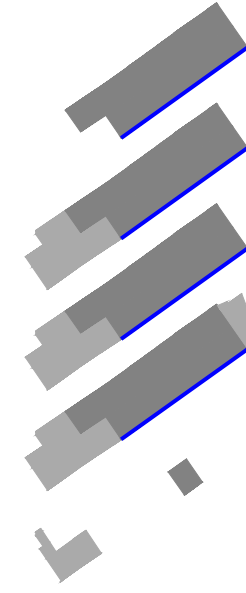
## VOORGEVEL BERG

algemeen in goede staat

- plaatselijk beschadigd schilderwerk
- zandsteen plaatselijk afgebrokkeld (esthetische schade)
- sommige gevelankers zijn gecorrodeerd of ontbreken

plint

- Doornikse steen van de plint is duidelijk oud. De stenen zijn aan de oppervlakte reeds veel afgebrokkeld/afgeschilferd en er is veel verschil in diepte van de stenen. Sommige stenen zijn verticaal gebarsten.
- De horizontale lijst heeft langse barsten en schilfers in de bovenzijde met risico op verergering door insijpelend vocht. Er is reeds mosvorming op heel deze lijst aanwezig.

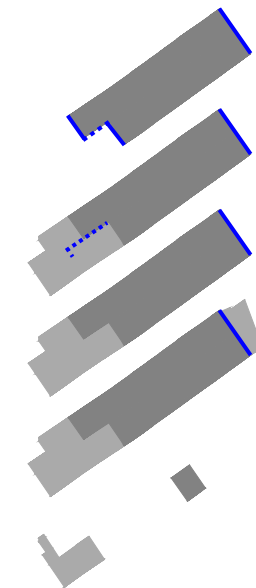
## ZIJ- EN TUSSENGEVELS BERG

Bonifantenstraat en zijgevel straatleugel tegen de Intendant: goede staat

- er lijken bovenaan aan wat bakstenen te ontbreken of in slechtere staat te zijn

andere zij- en tussengevels: matige tot slechte staat

- er ontbreken hier en daar stenen
- voegwerk in zeer slechte staat
- de gevelankers zijn zeer roestig

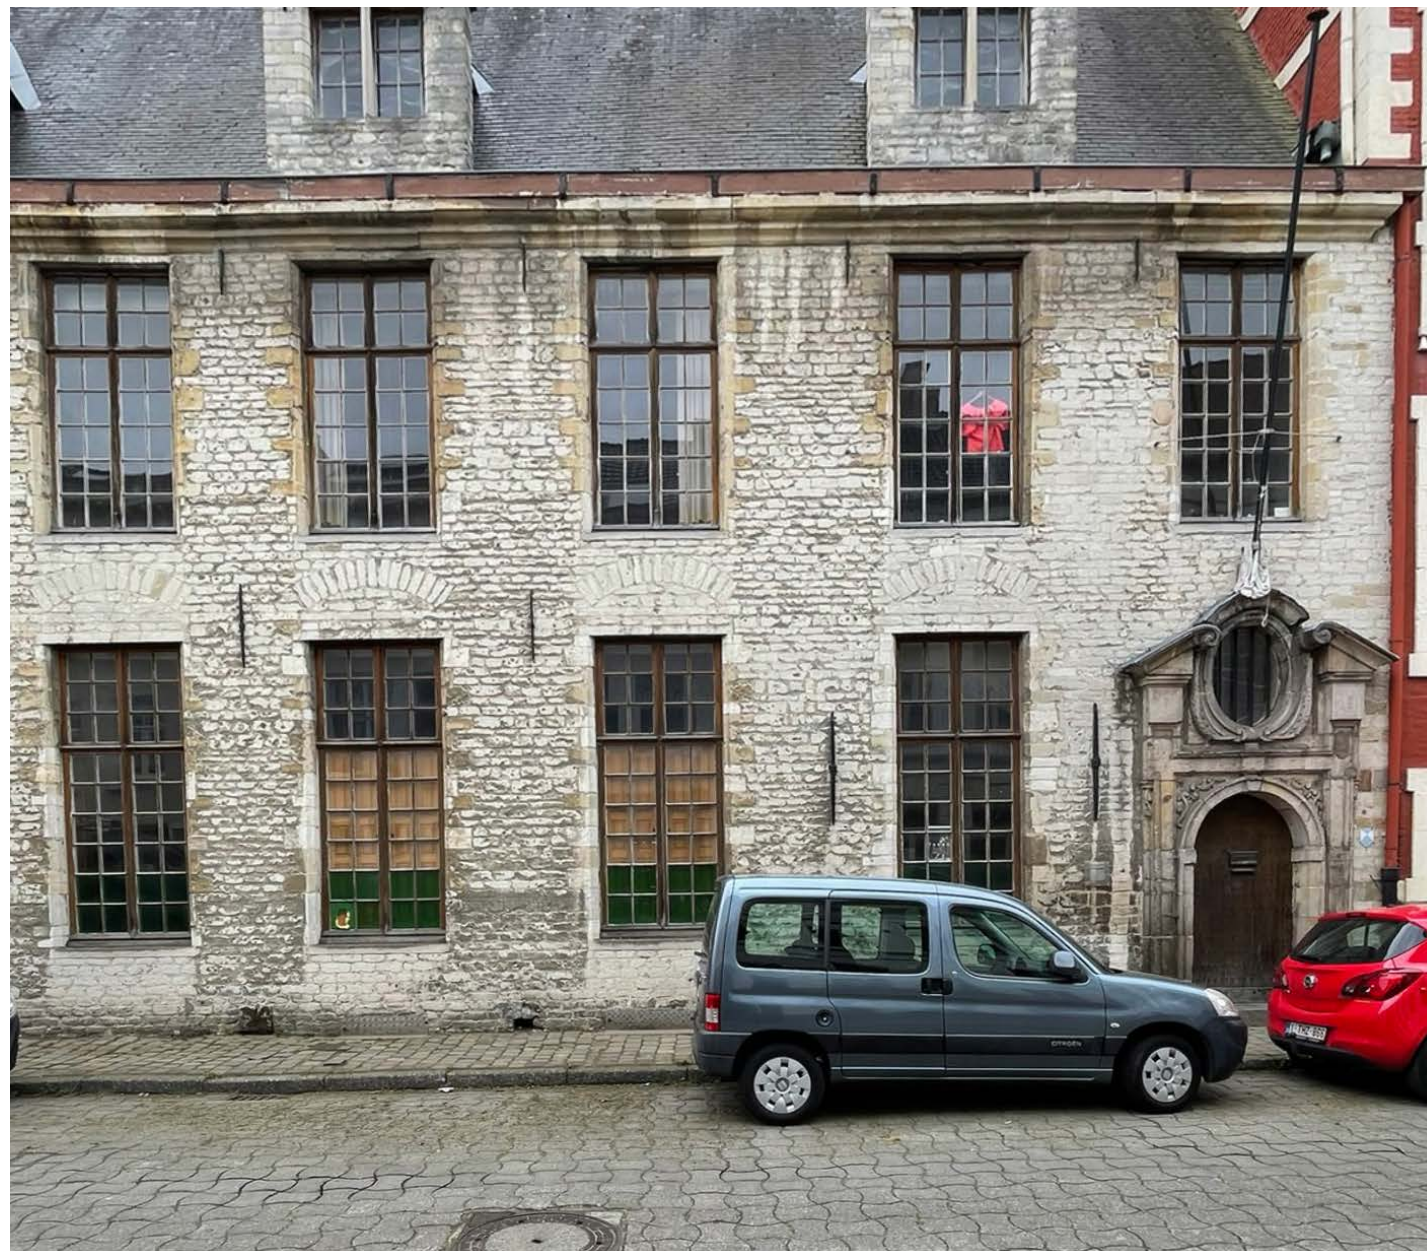
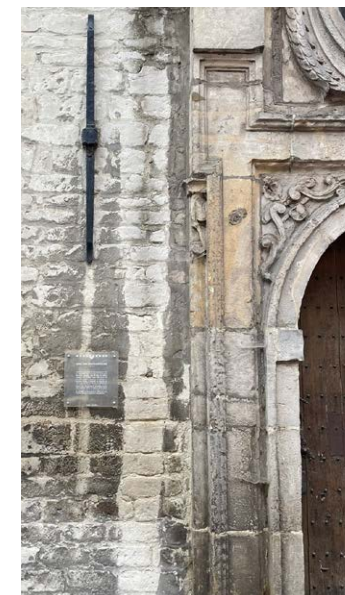
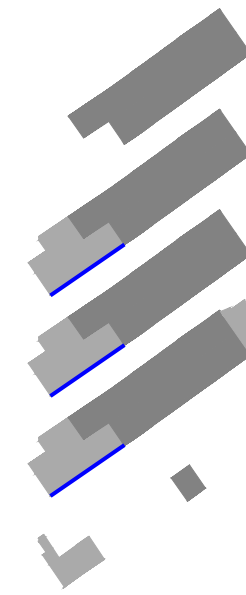
## VOORGEVEL INTENDANTSWONING

#### algemeen in goede staat

- de stenen zijn oud, maar lijken niet in slechte staat
- het schilderwerk van de boordplank (en mogelijks de plank zelf ook) is aan vernieuwing toe

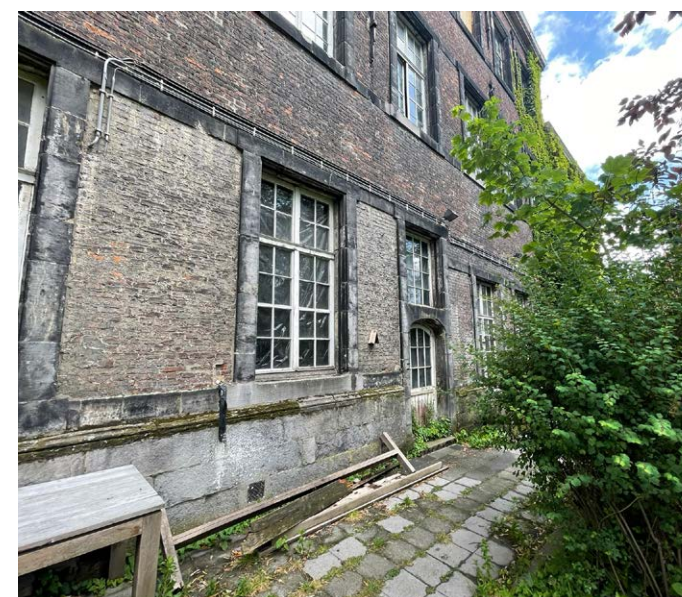
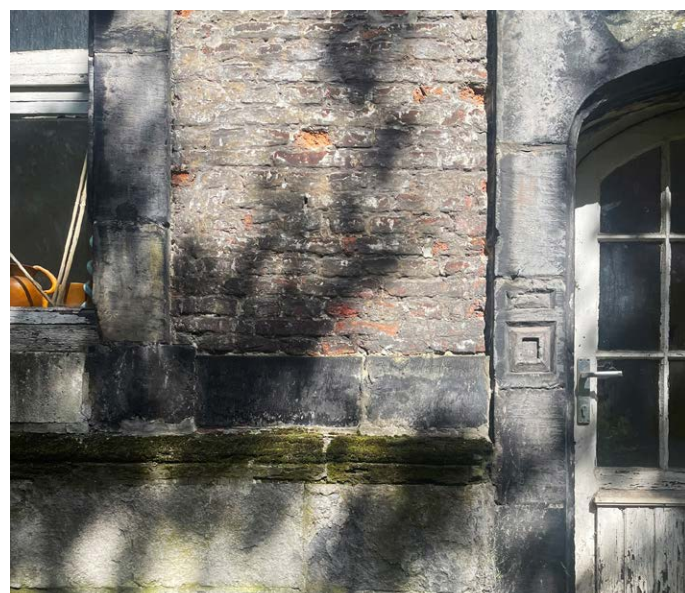
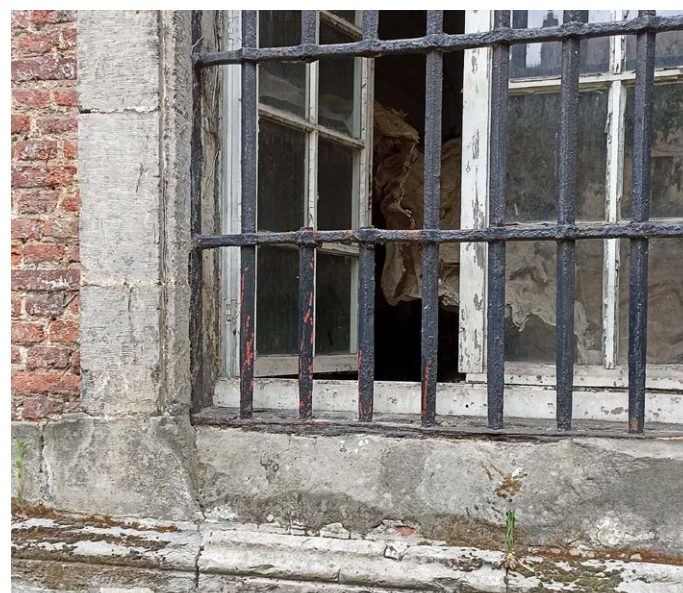
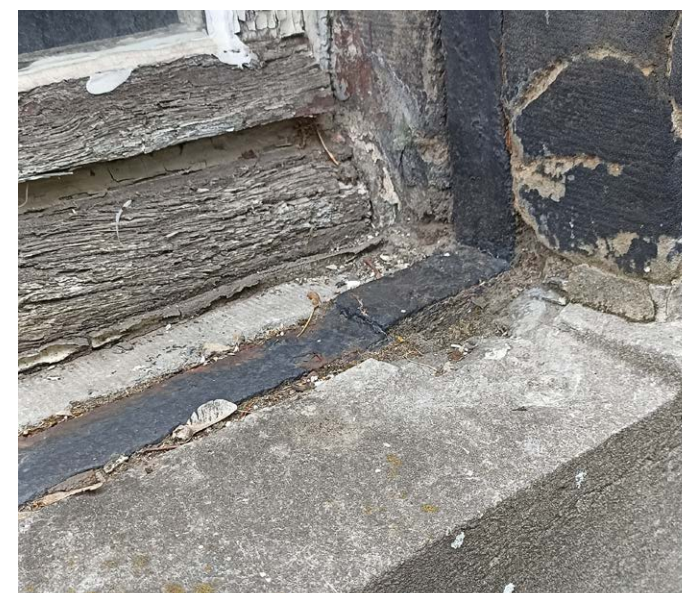
## ACHTERGEVEL BERG

- er zijn grote lacunes en barsten in de natuurstenen dorpels en lateien
- hier en daar is het voegwerk uitgespoeld
- Doornikse steen van de plint is aan de oppervlakte relatief veel afgebrokkeld/afgeschilferd
- horizontale lijst van natuursteen heeft langse barsten en schilfers in de bovenzijde met risico op verergering door insijpelend vocht. Er is reeds mosvorming op heel deze lijst aanwezig.
- bij nog aanwezige kaders van de diefijzers zijn deze verroest en vaak kromgetrokken en is de natuursteen beschadigd; bij weggenomen kaders zijn vaak slordige herstellingen van de natuursteen gebeurd
- de diefijzers zelf zijn verroest en de afwerklaag is aan vernieuwing toe
- sommige gevelankers zijn gecorrodeerd of ontbreken

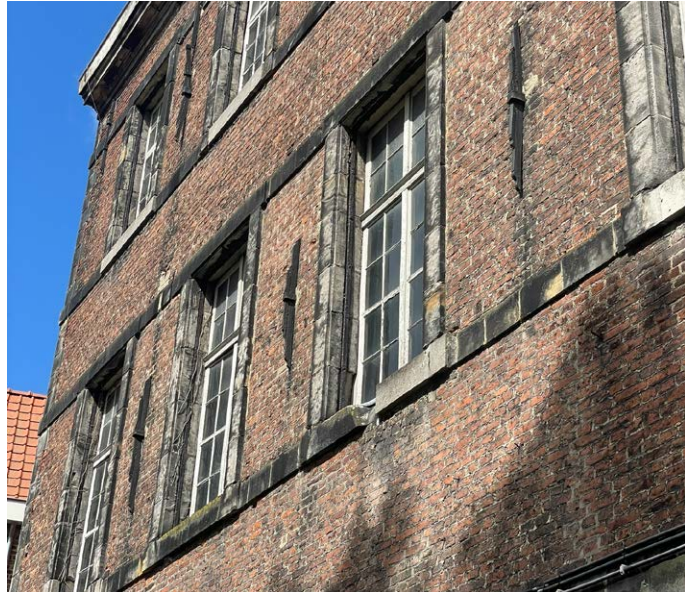
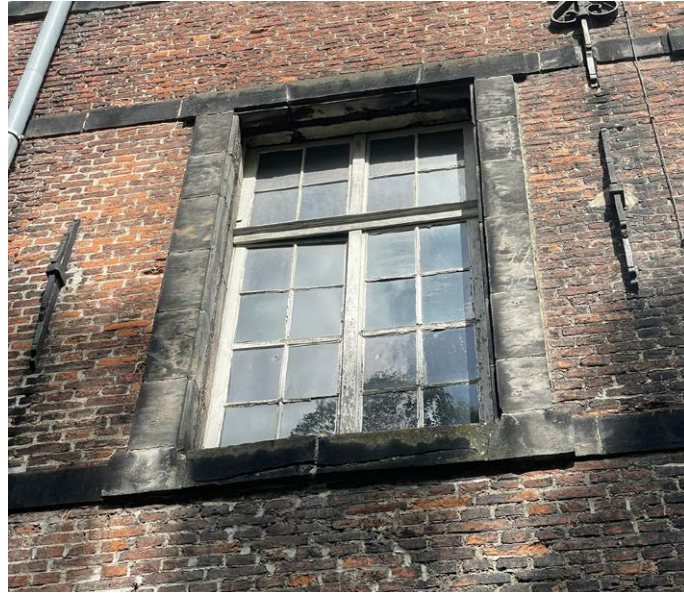
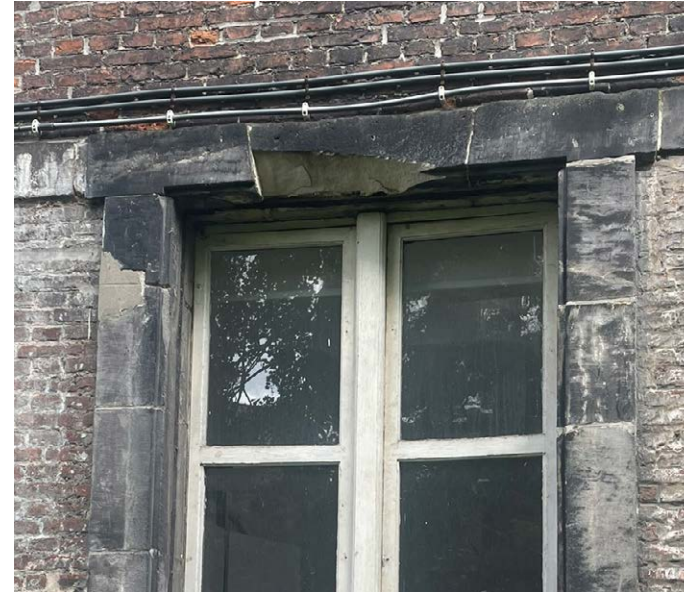
algemeen in matige tot slechte staat

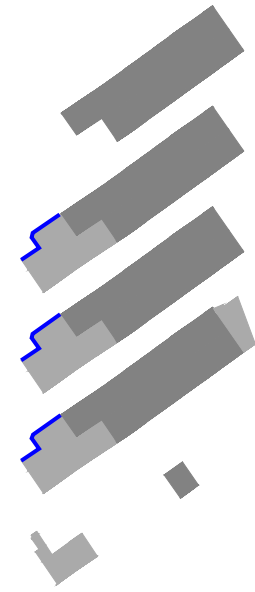
## ACHTERGEVEL INTENDANT

Een groot deel van de gevel is overgroeid met wingerd, hierdoor is het moeilijk de toestand in kaart te brengen. Mogelijks is er ook schade door de klimplant zelf.

- de bakstenen lijken soms vochtschade te hebben
- het pleisterwerk van de boog is grotendeels verdwenen
- het schilderwerk van de kroonlijst is dringend te vernieuwen, het hout lijkt in matige tot goede staat

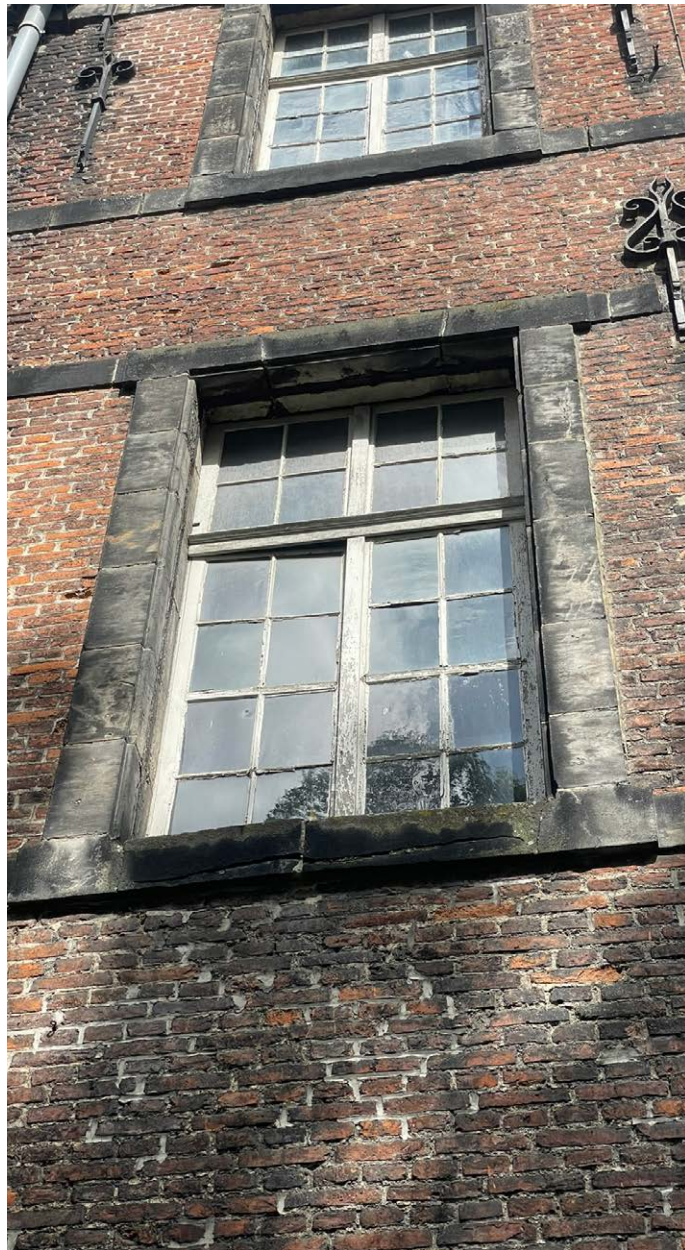
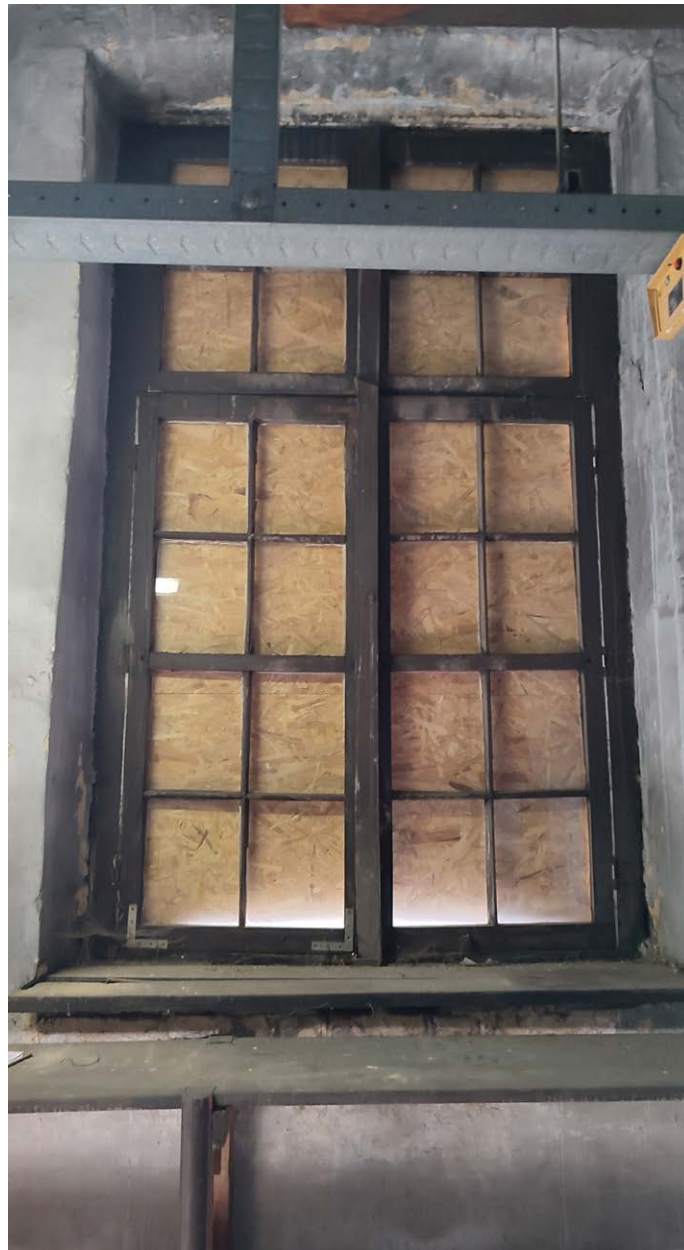
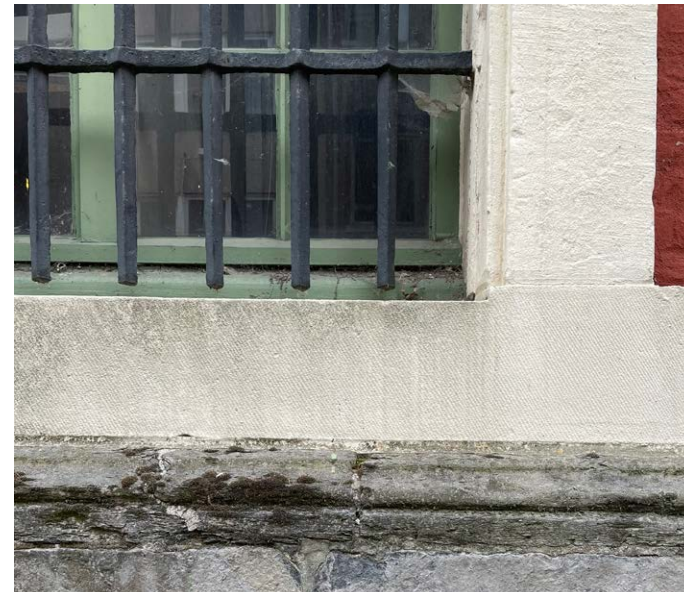
## RAMEN EN ACHTERDEUREN BERG

#### algemeen: slecht

voornamelijk de ramen in de achtergevel op +2 zijn het slechtst, de ramen in de voorgevel en op andere verdiepingen zijn in matig tot slechte toestand

- het schilderwerk is einde levensduur
- het hout is verweerd
- veel ramen zijn dichtgezet
- ruitjes zijn hier en daar stuk
- veel ramen zijn kromgetrokken en sluiten/openen niet meer
- vooral in de achtergevel zijn veel vensterbanken gebarsten en kromgetrokken
- verschillende deuren sluiten niet meer

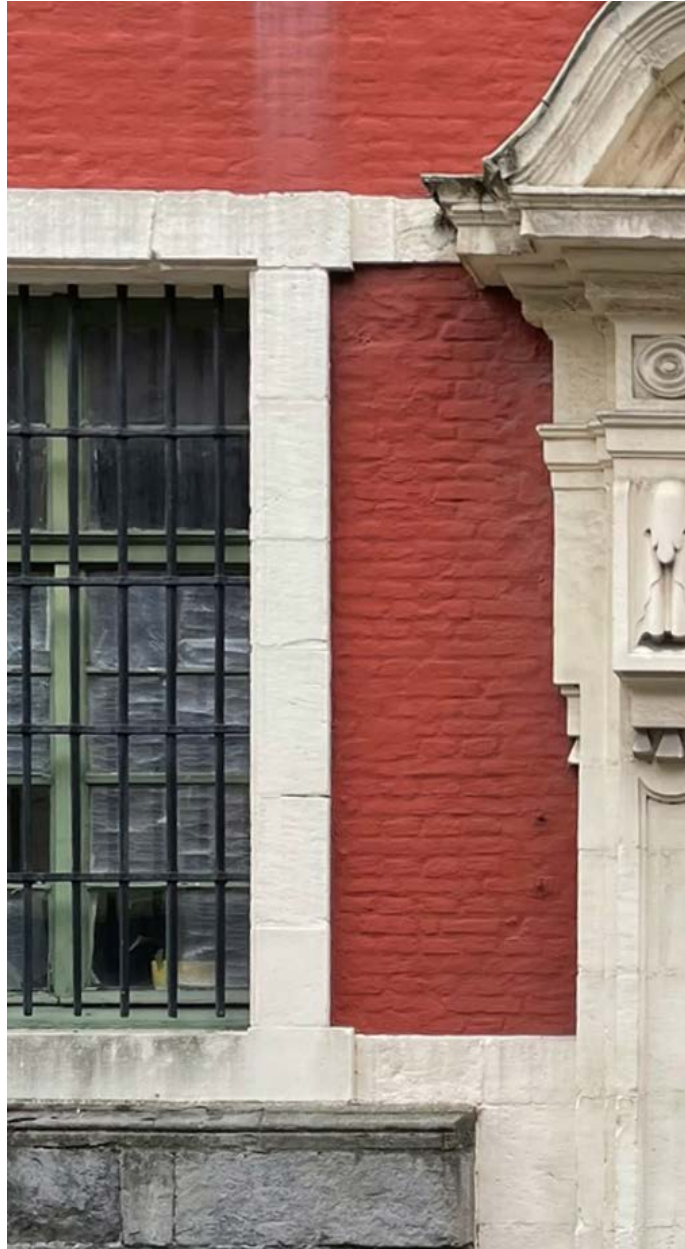
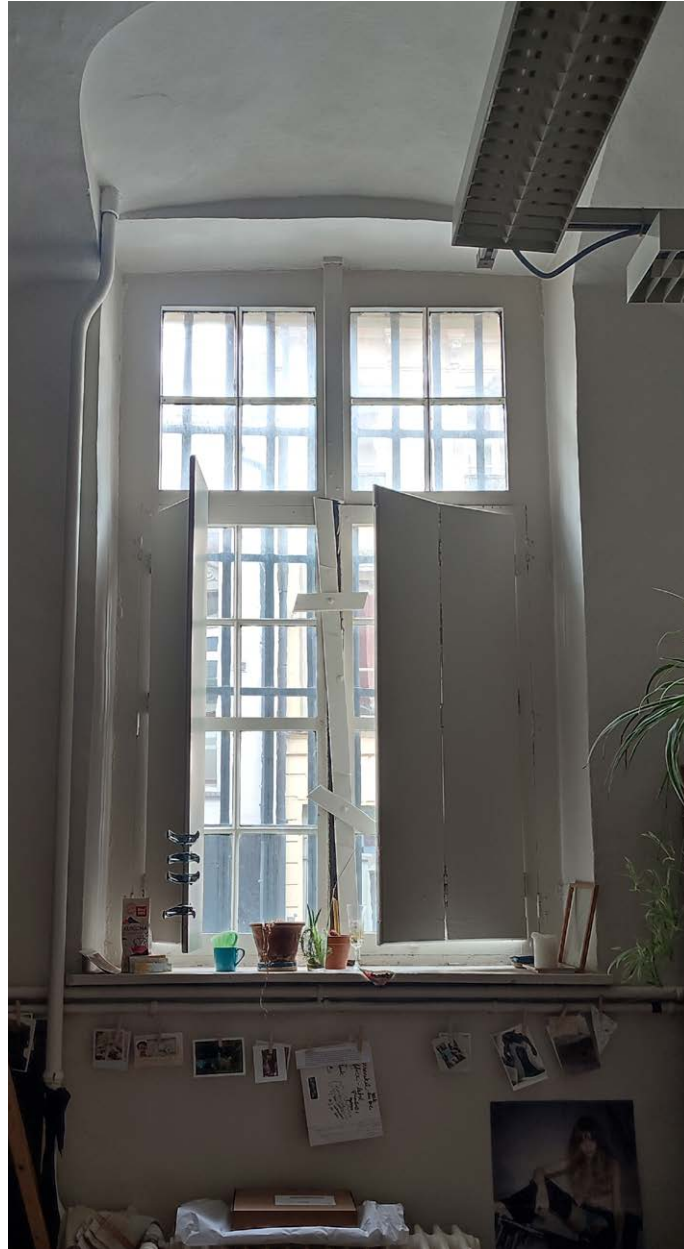
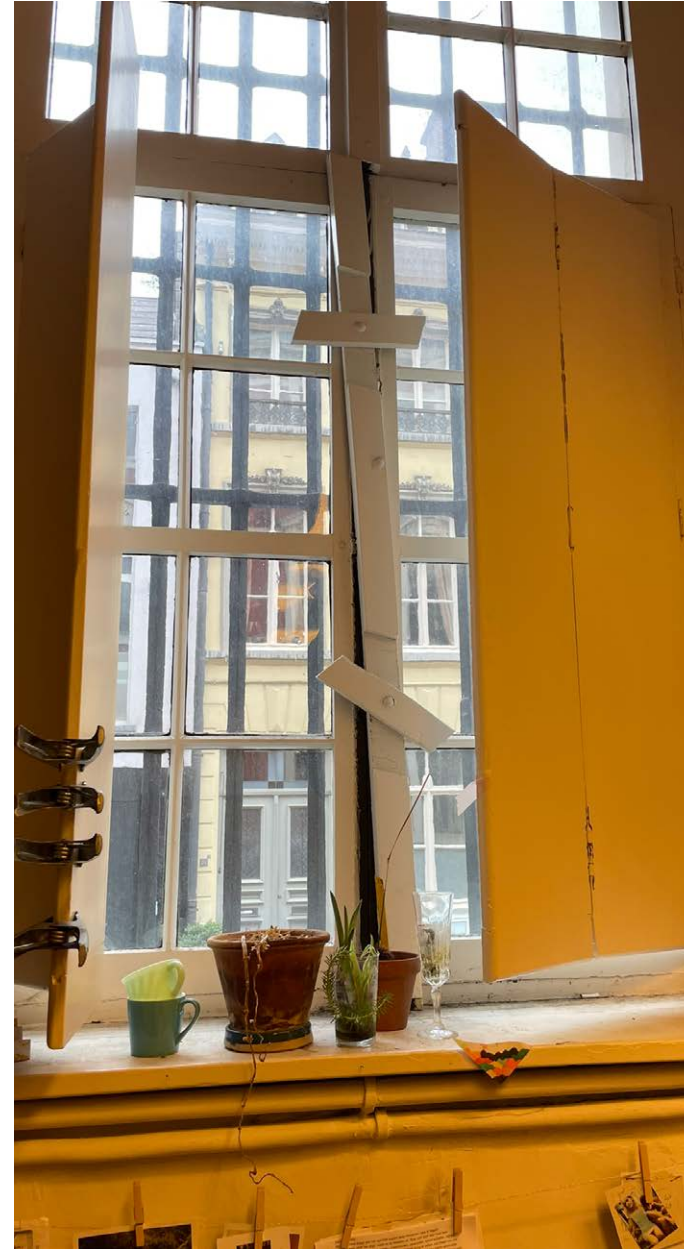
## RAMEN BERG MET LUIKEN

algemeen: matig tot goed

(opmerking: de ramen werden niet geopend)

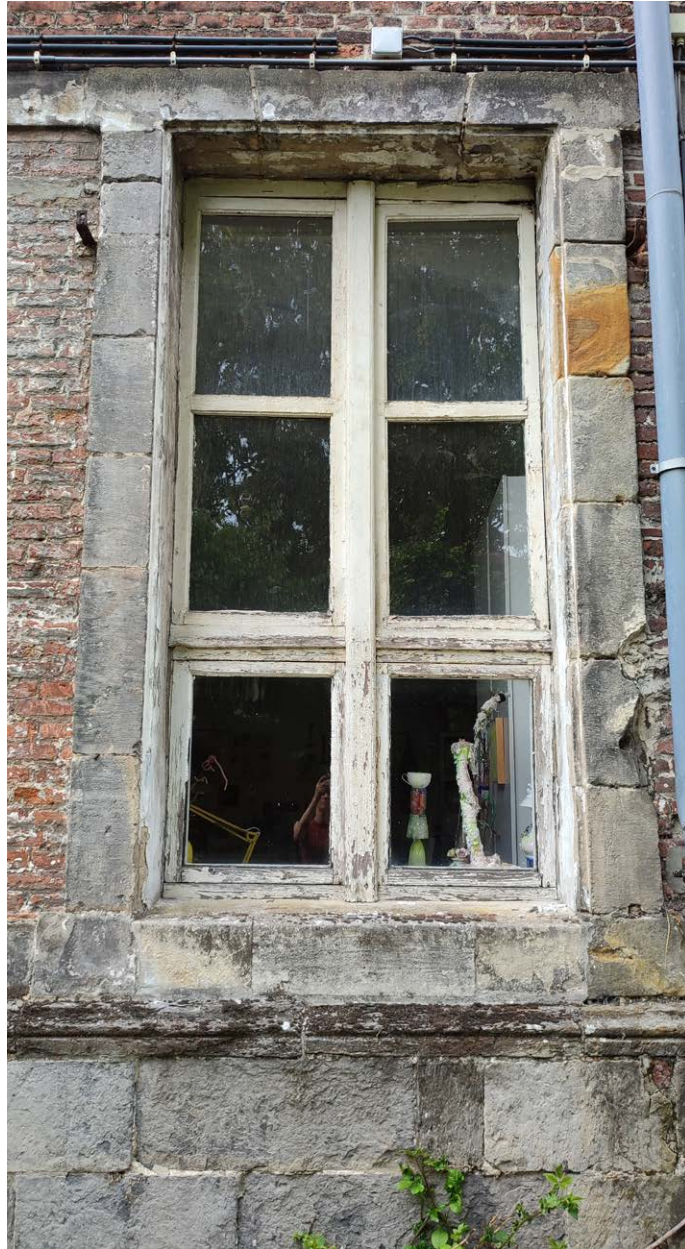
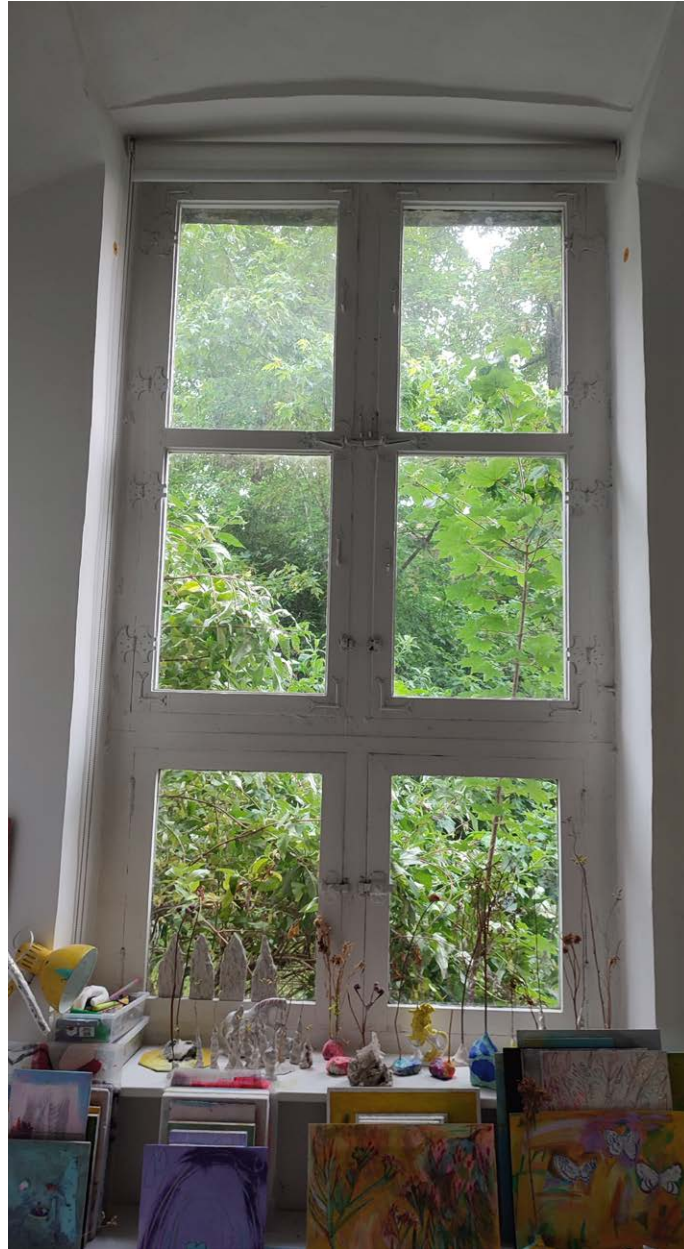
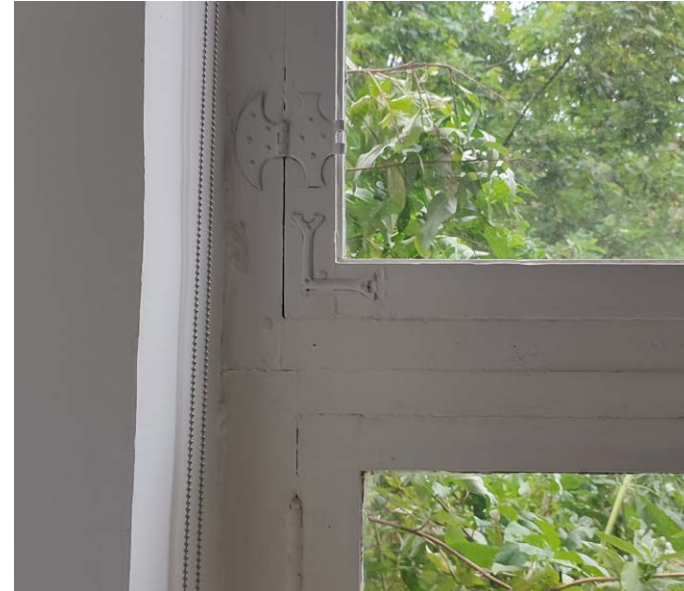
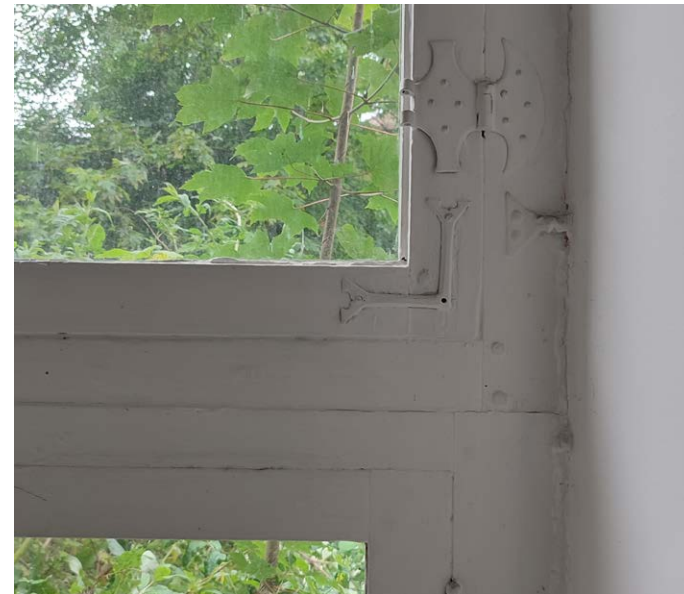
## 17DE EEUWSE RAMEN BERG

algemeen: matig

(opmerking: de ramen werden niet geopend)

- het schilderwerk is einde levensduur
- het hout is verweerd
- de ramen zijn ondersteboven herplaatst

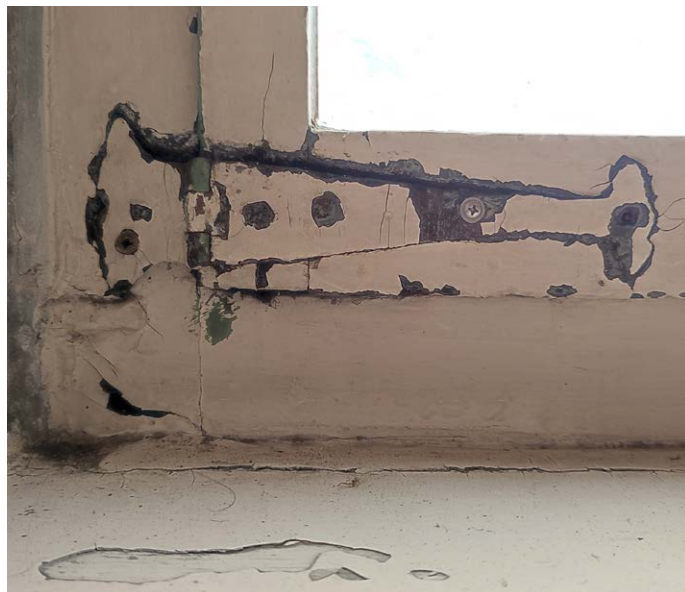
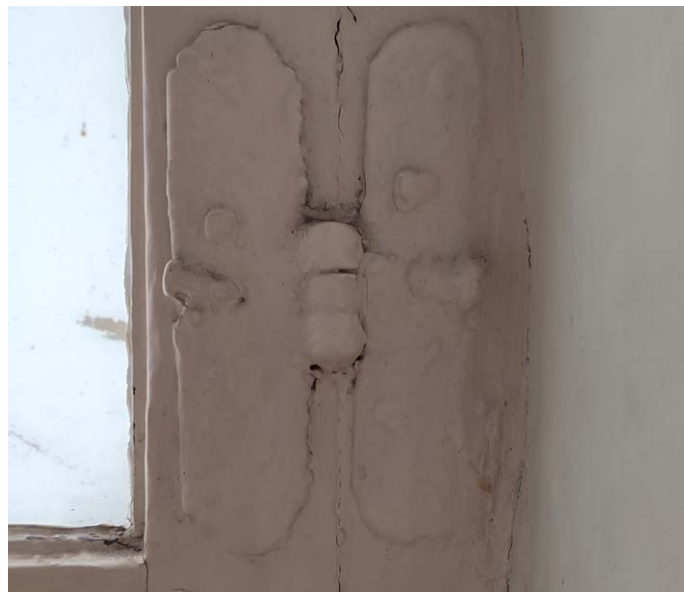
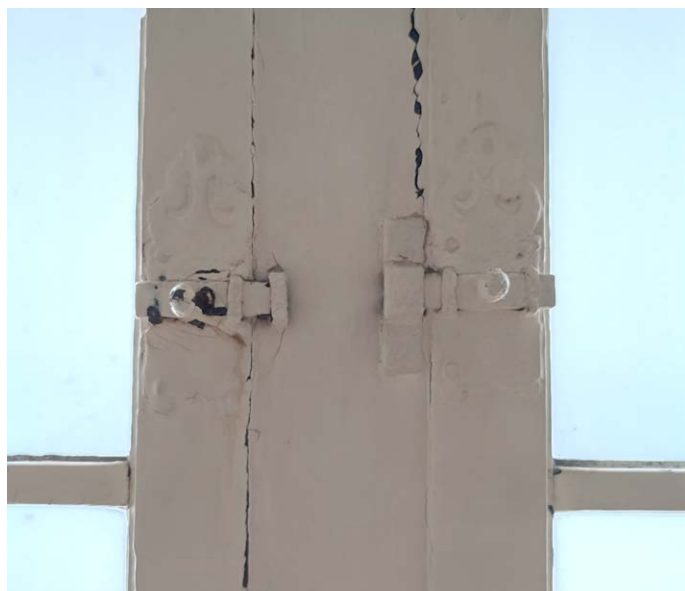
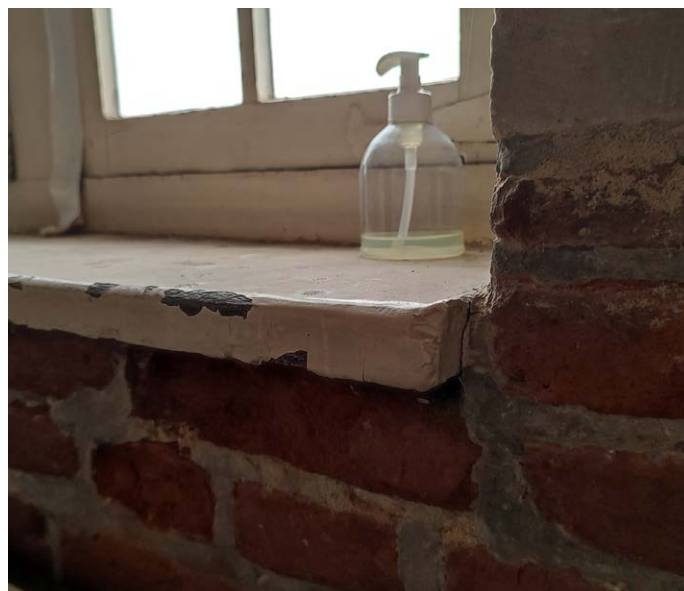
(opmerking: de ramen werden niet geopend)

- het schilderwerk aan de binnenkant is plaatselijk afgesleten

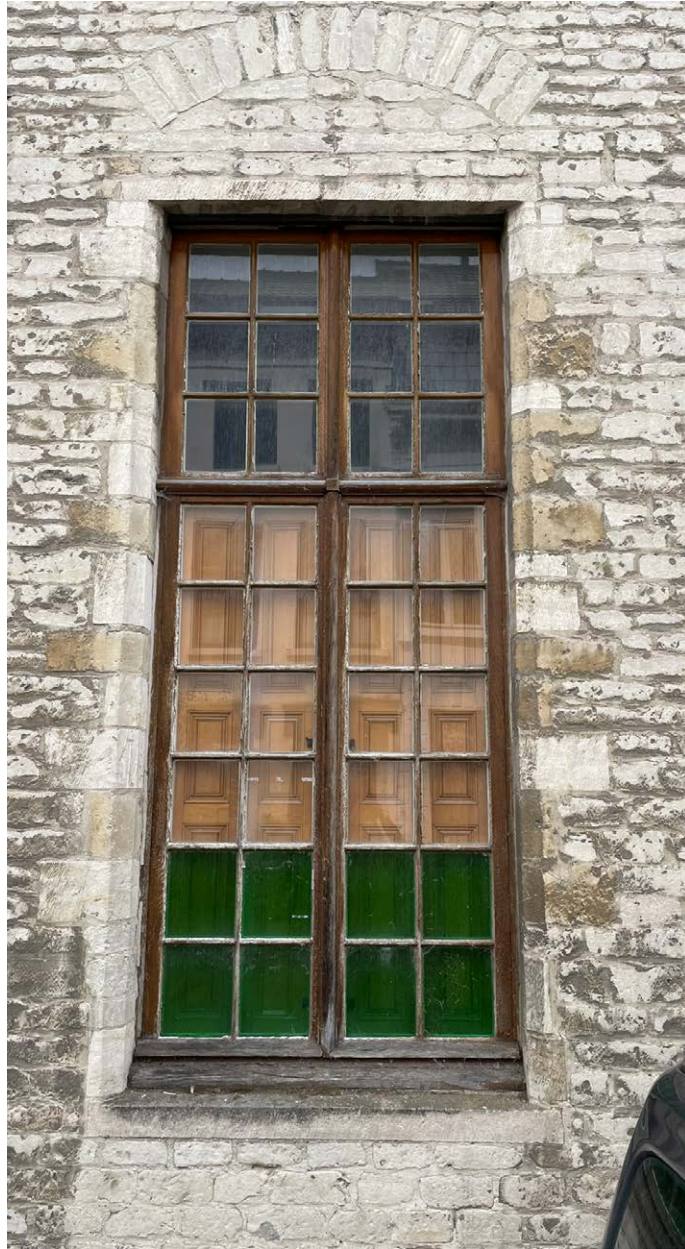
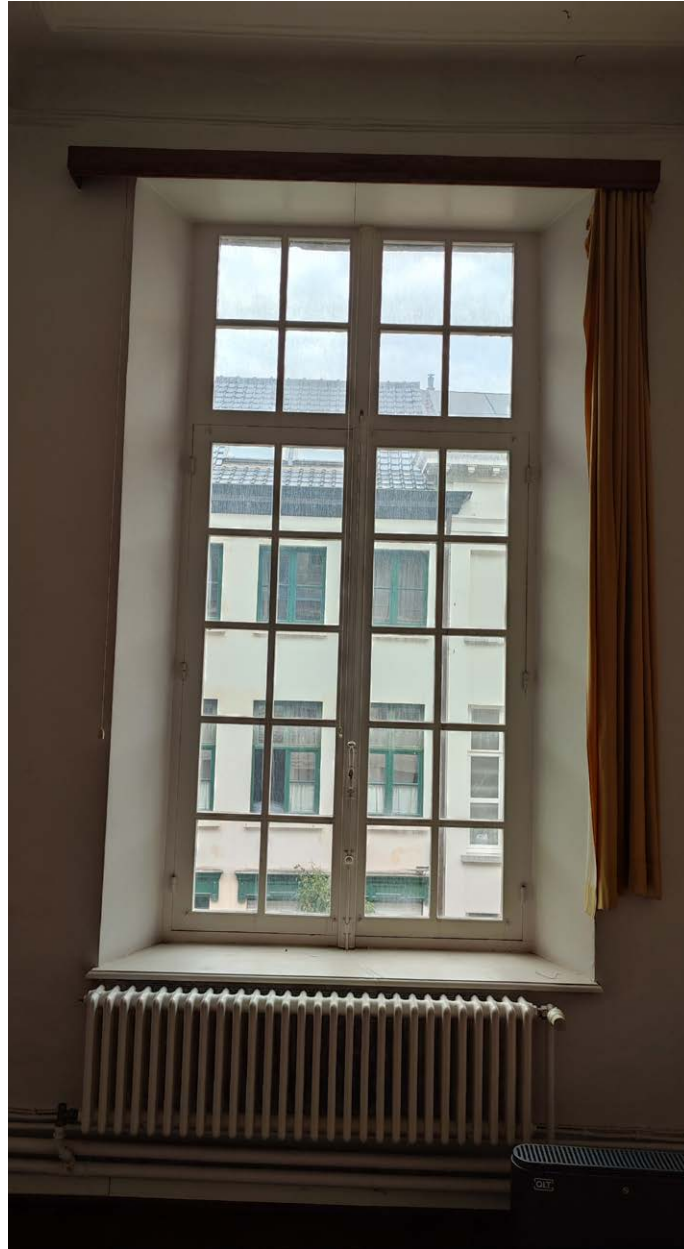
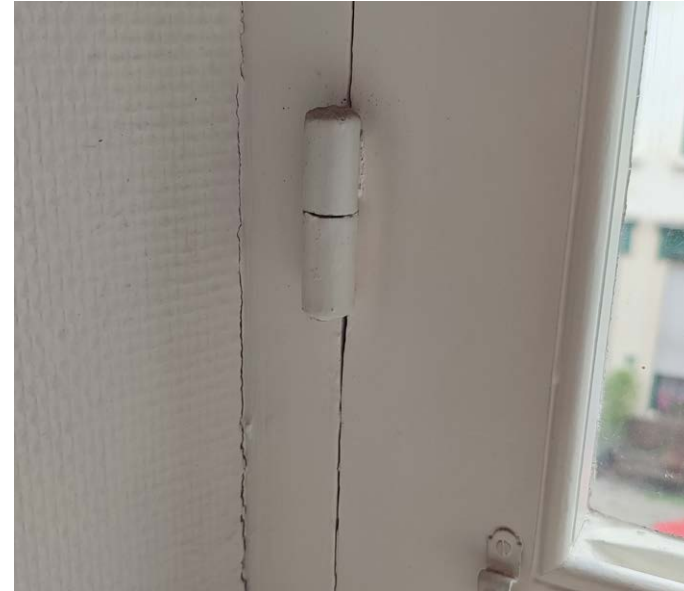
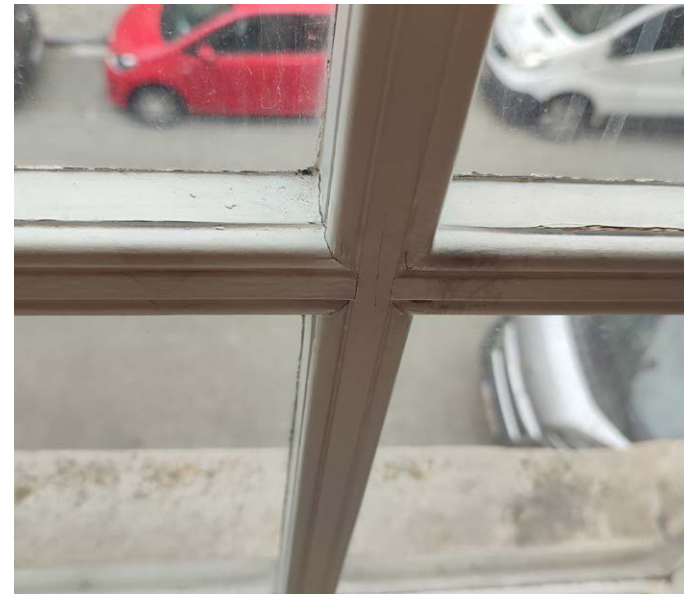
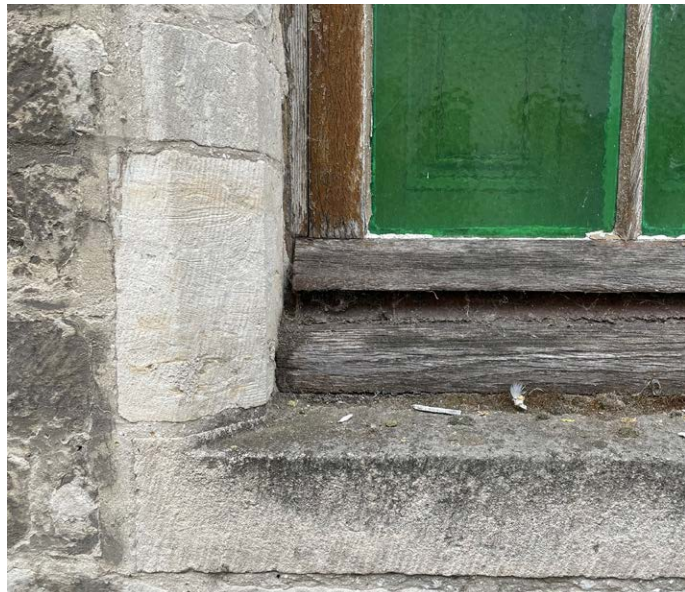
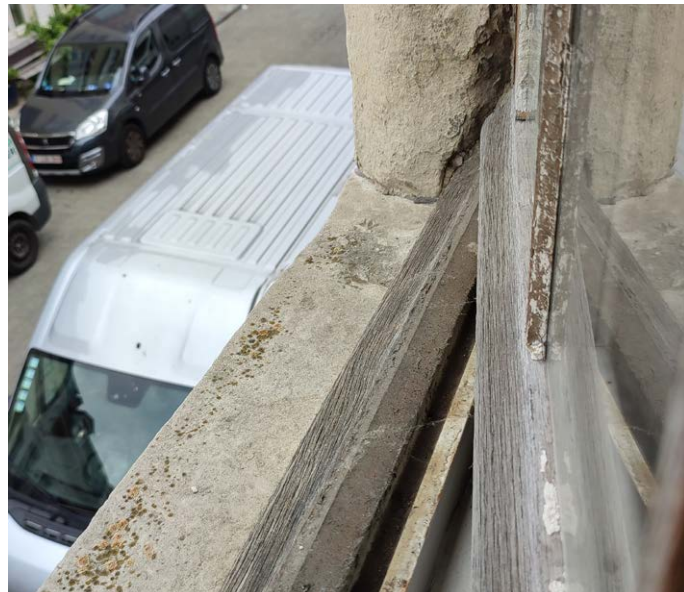
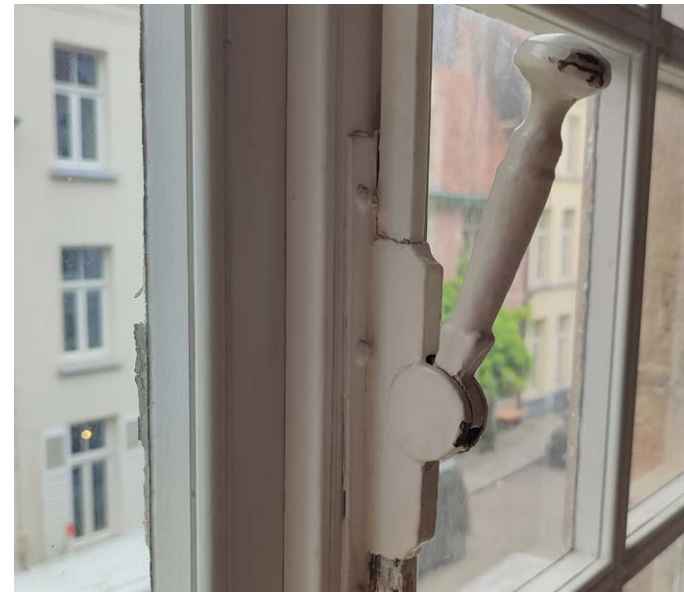
## RAMEN INTENDANT VOORGEVEL

- houten vleugelramen zonder opdek
- 1965
- paumellen en espagnoletten

algemeen: matig

(opmerking: de ramen werden slechts plaatselijk geopend)

- het schilderwerk is op veel plaatsen volledig weg
- het hout is verweerd
