# *Berg van Barmhartigheid*

PROJECT NO.  
**2506**

FASE  
**HBS**

Ruimteboek

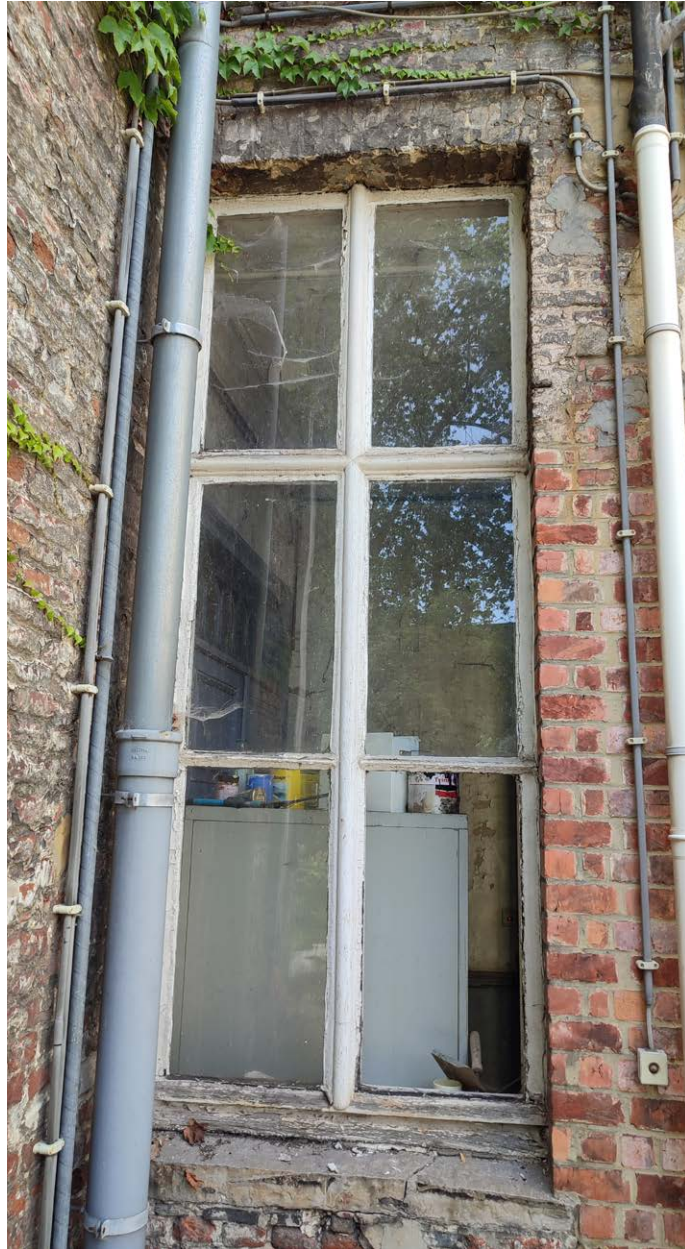
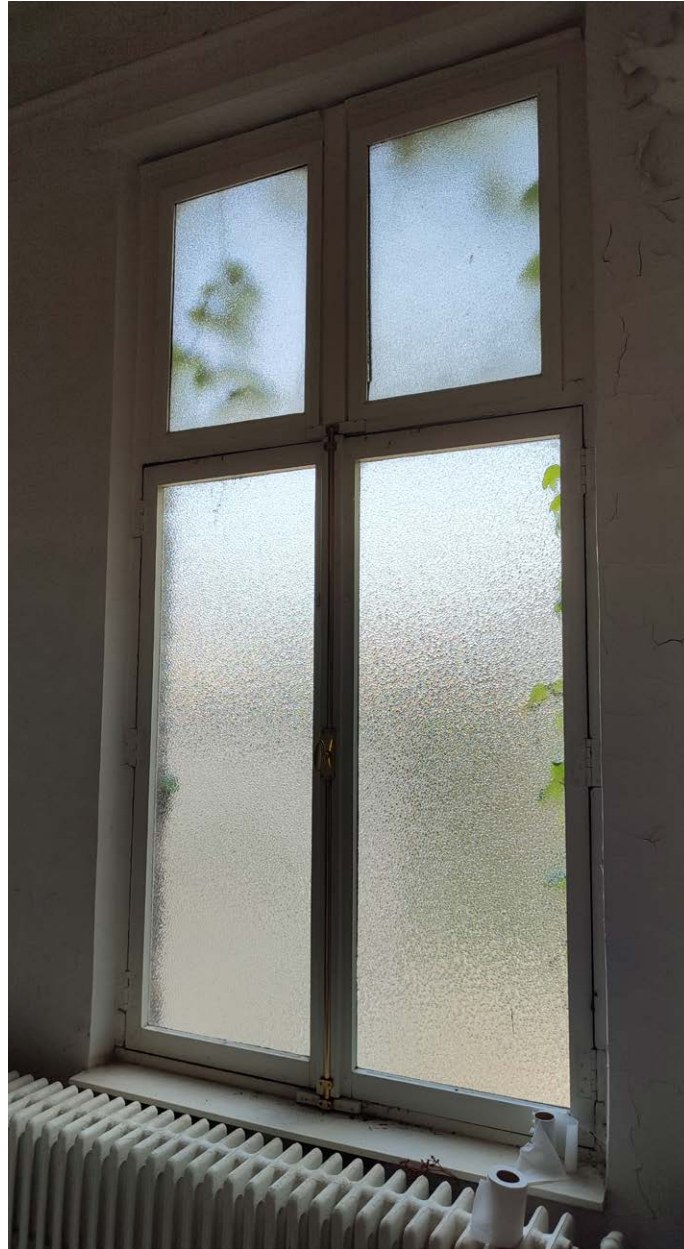
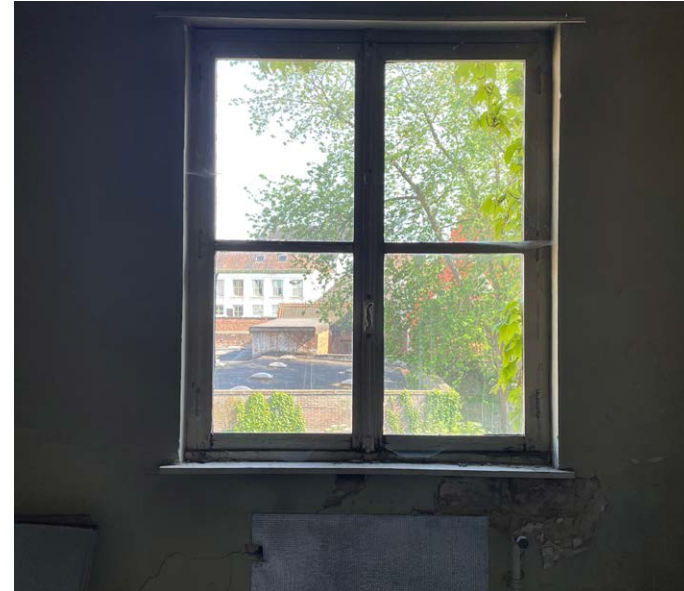
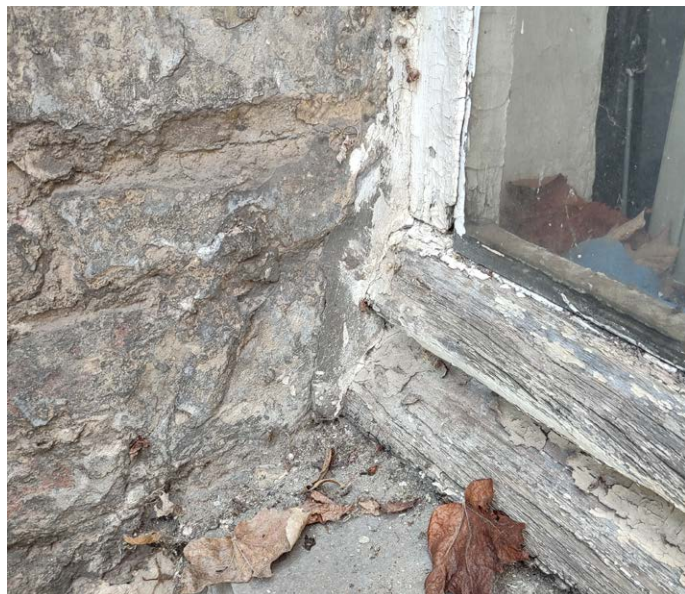
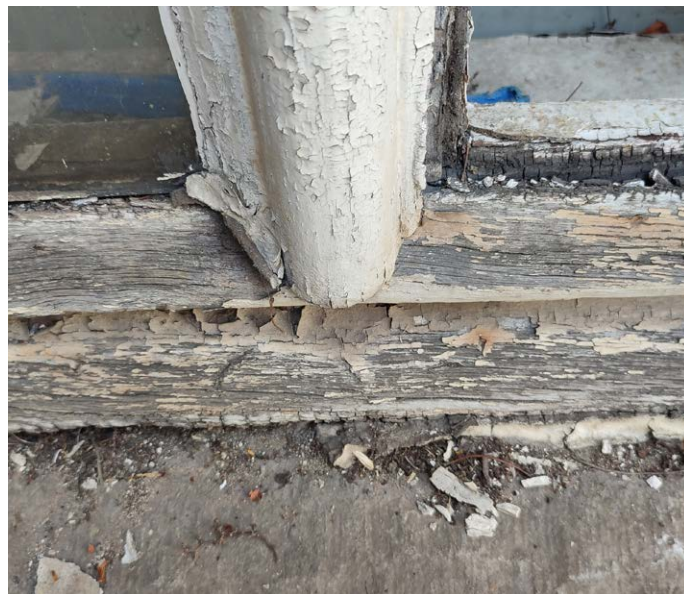
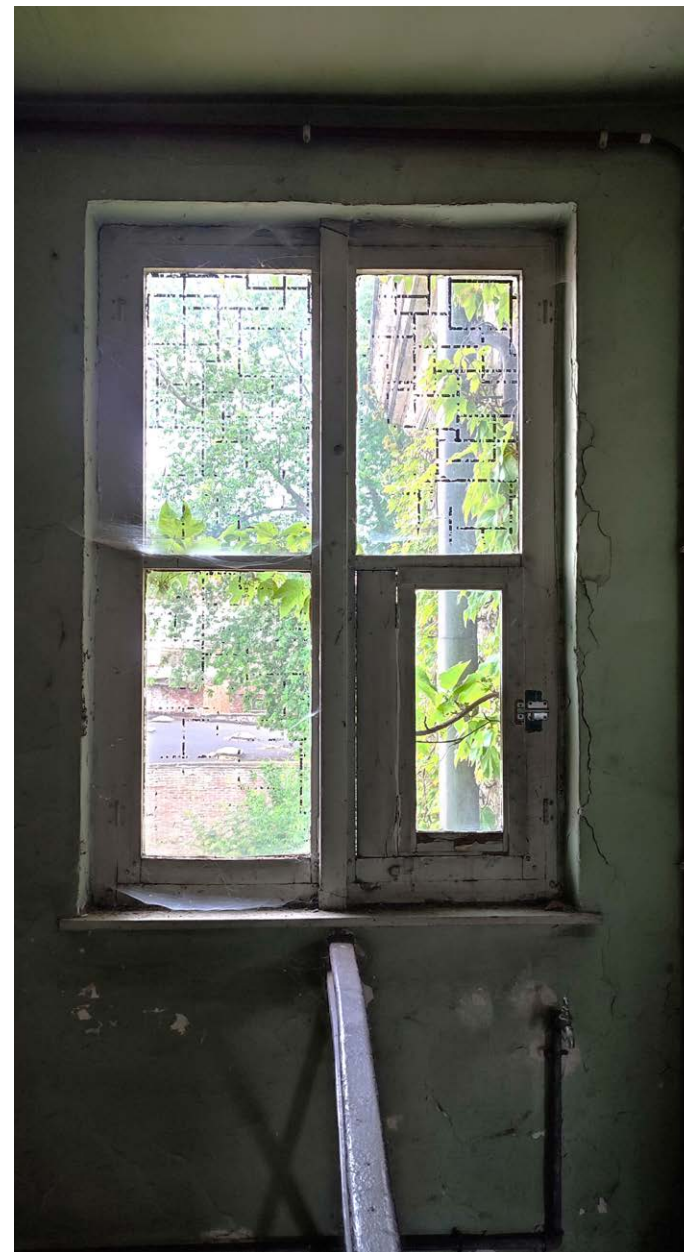
## RAMEN INTENDANT ACHTERGEVEL VERDIEPINGEN

- houten vleugelramen zonder opdek, met verschillende profileringen
- 6 of 4 ruiten zonder kleinere roedeverdeling
- vermoedelijk zijn sommige modellen nog 18de eeuws

(opmerking: de ramen werden niet geopend)

- het schilderwerk is einde levensduur
- het hout is verweerd
- ingerotte steenlijsten
- de deur op +1 sluit niet meer

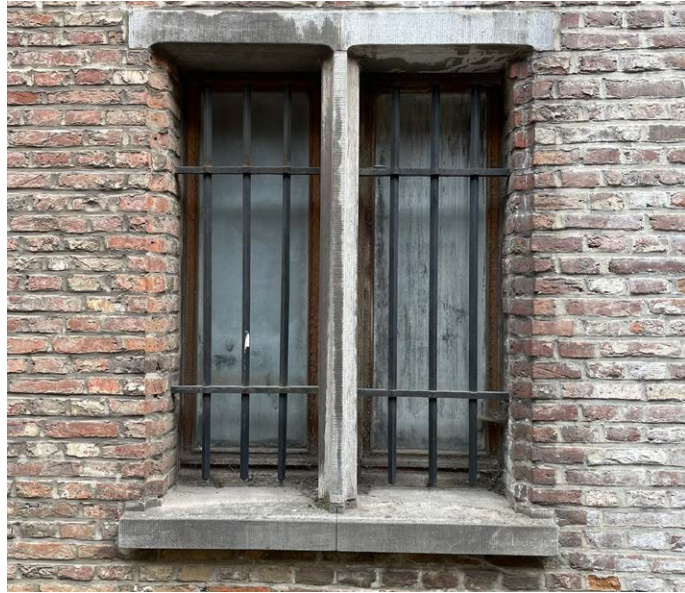
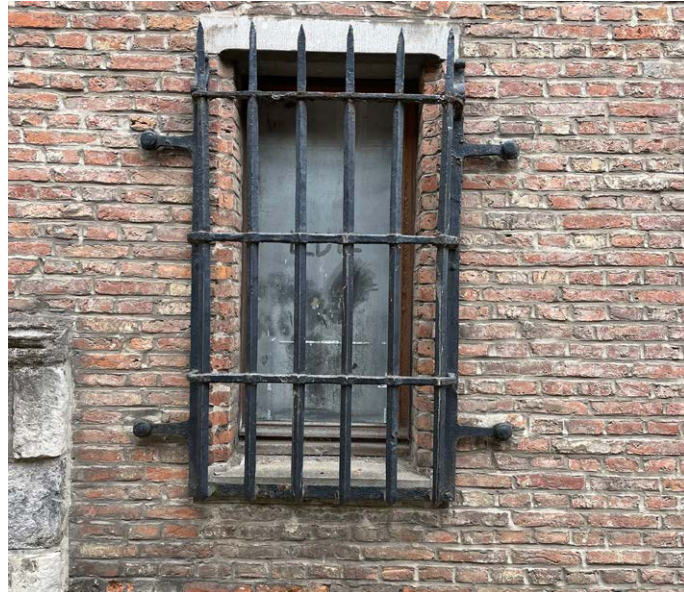
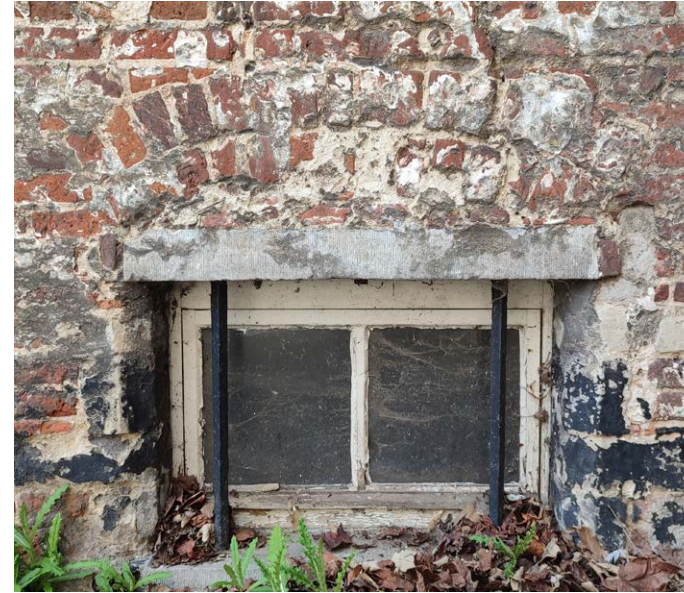
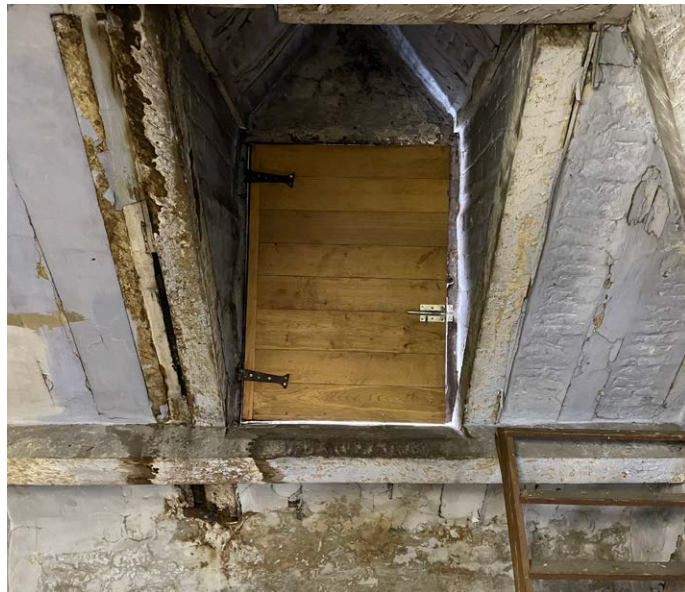
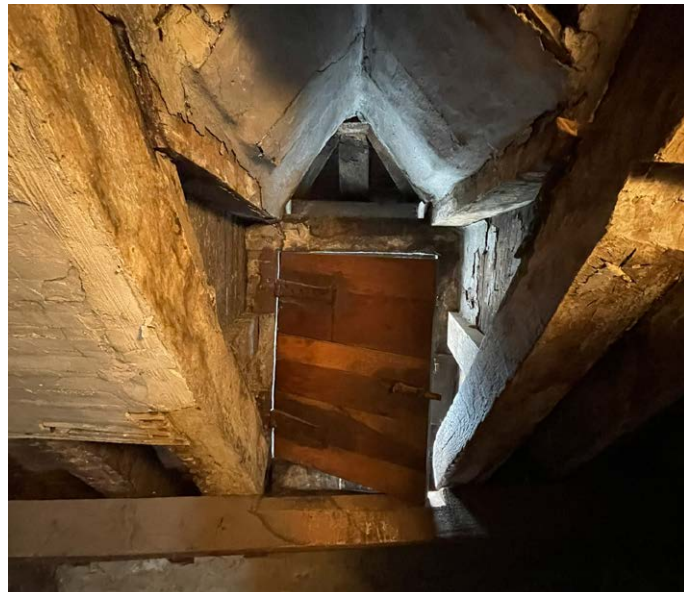
## ANDERE RAMEN & LUIKEN

algemeen: goed tot matig

(opmerking: de ramen werden niet geopend)

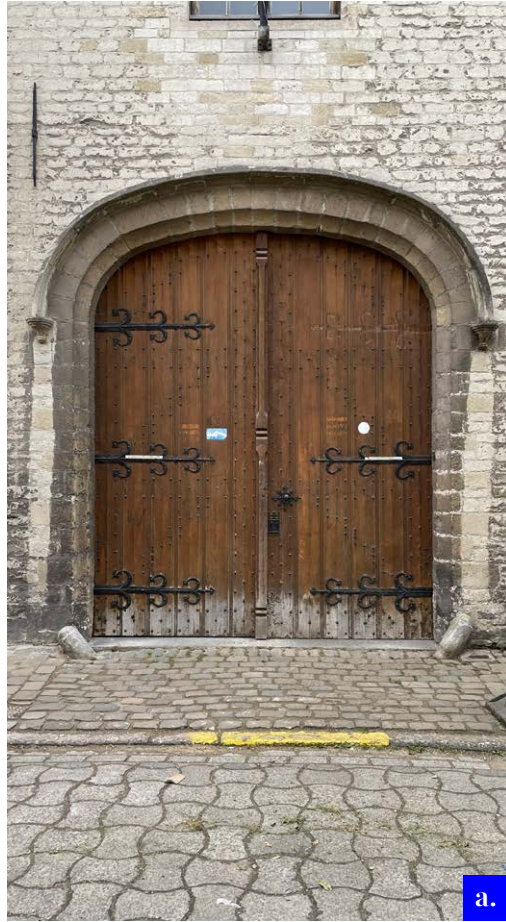
algemeen: goed tot matig

- a. poort met historiserende vormgeving uit 1965
- b. poort uit 1621, later ingekort
- c. poort uit 1621
- d. poort die niet meer origineel is, datering ongekend

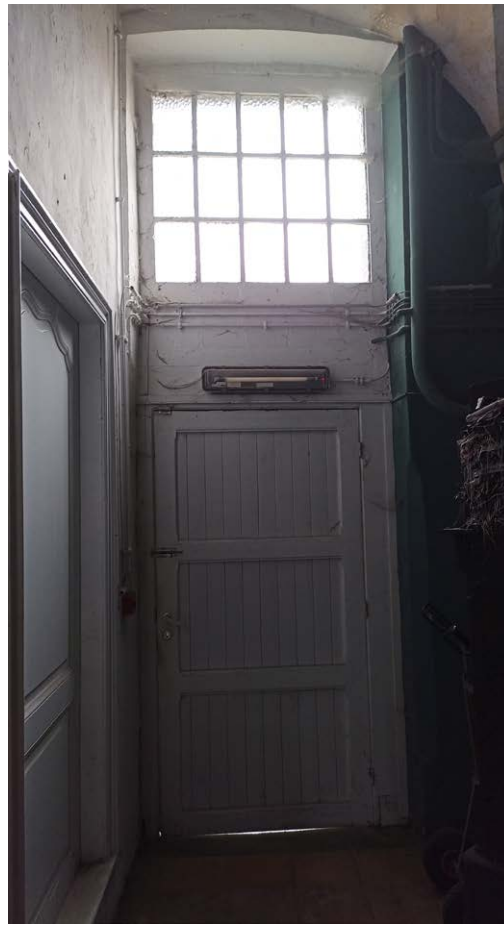
- e. poort die niet meer origineel is, datering ongekend
- f. poort die niet meer origineel is, datering ongekend
- g. poort die niet meer origineel is, datering ongekend

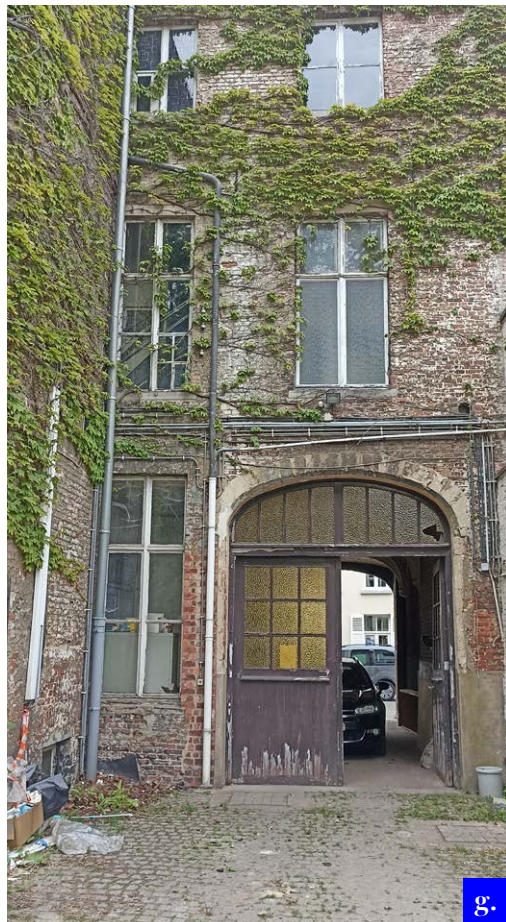
algemeen: goed tot matig

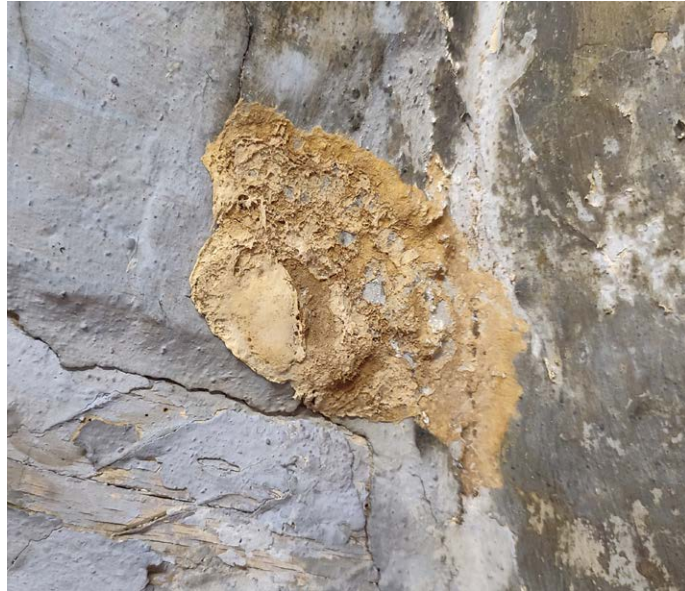
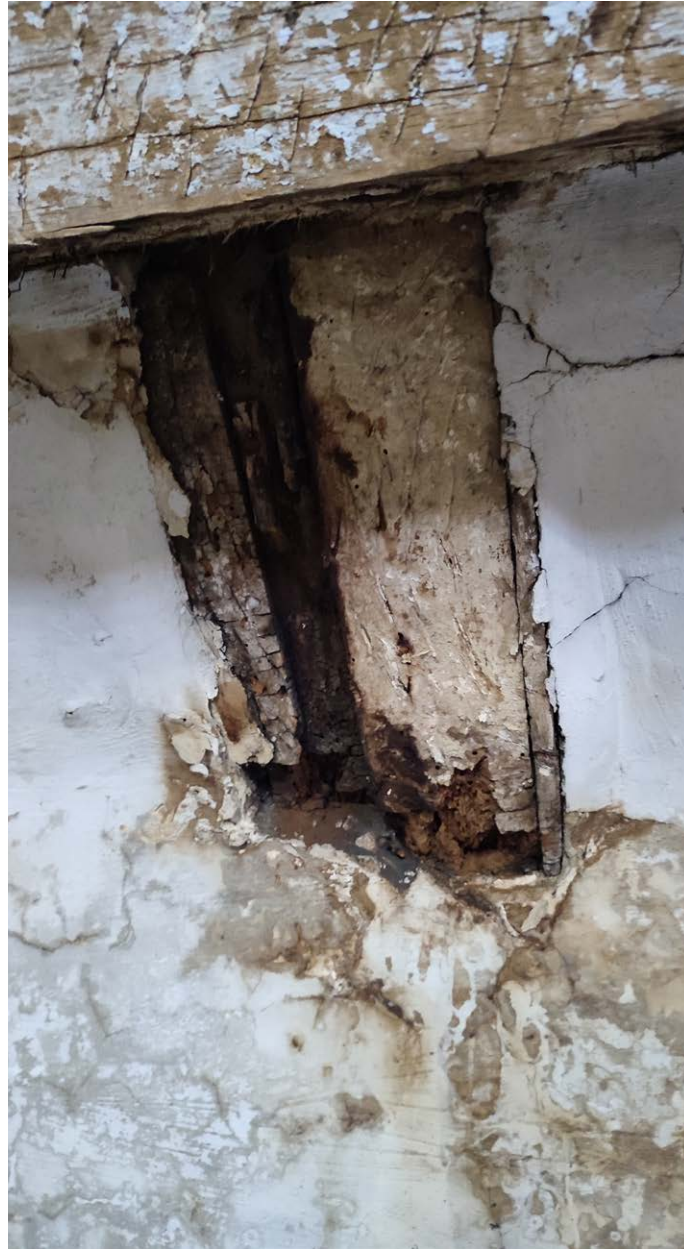
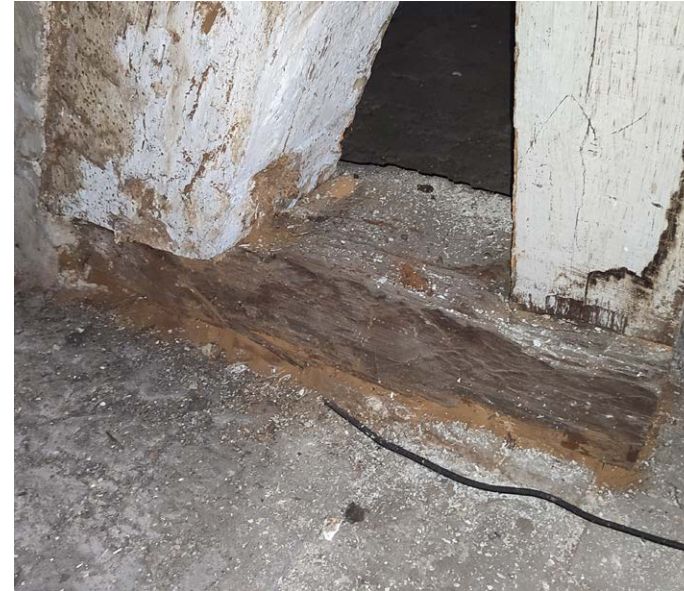
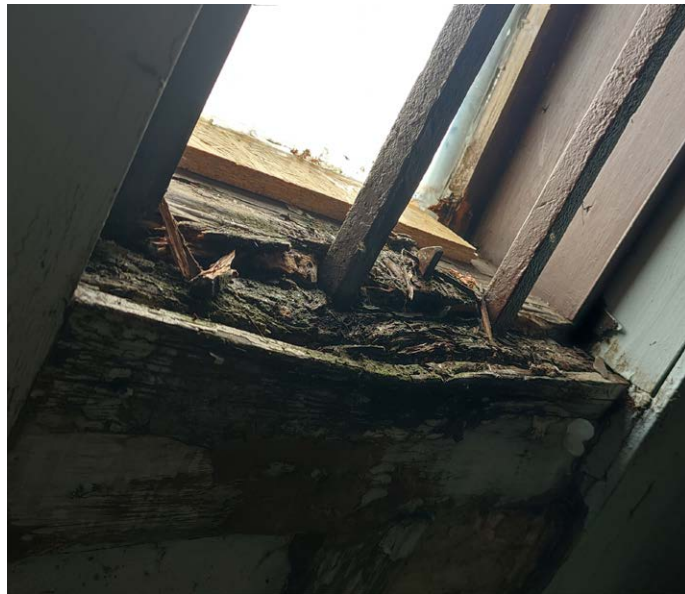
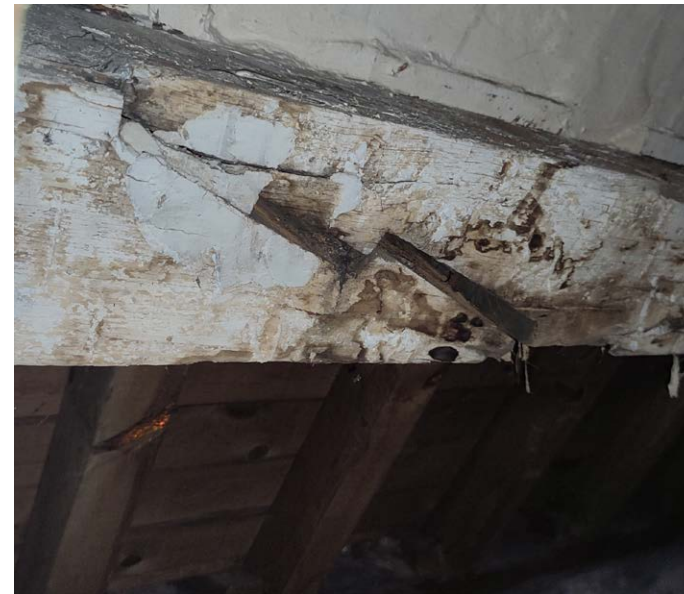
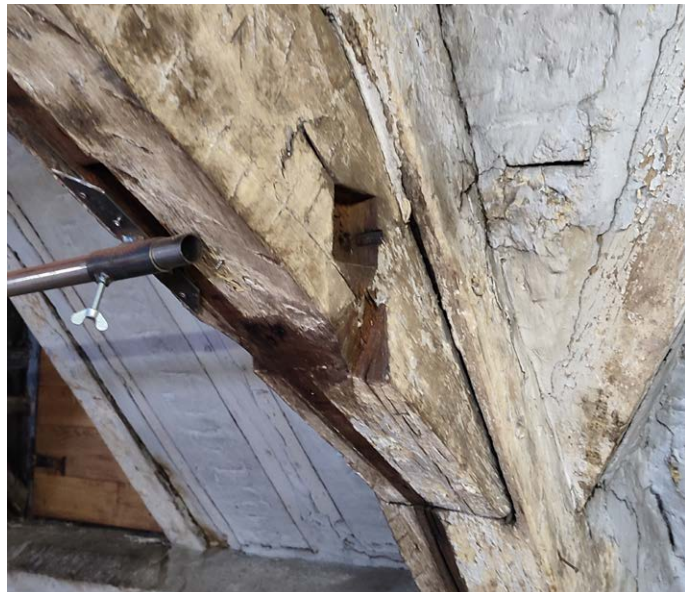
## DAK BERG

- natuurleien: einde levensduur
- herstelling van de goot van de voorgevel met epdm
- goten plaatselijk vervuild

- **! structureel risico:** onderzoek naar de toestand van het hout nodig
- **! biologisch risico:** oude (opgedroogde?) zwam aanwezig
- de dakstructuur vertoont overal sporen van oude vochtschade
- oude insectenaantastingen
- in een aantal zones zijn kepervoeten en gordingen ingerot of slecht
- plaatselijk ook spantbenen verrot
- thv de Keulse goot in C03.22 is het dak langs twee zijden open
- **! risico op vervolgschade:** sommige dakramen sluiten niet goed waardoor waterinfiltratie mogelijk is

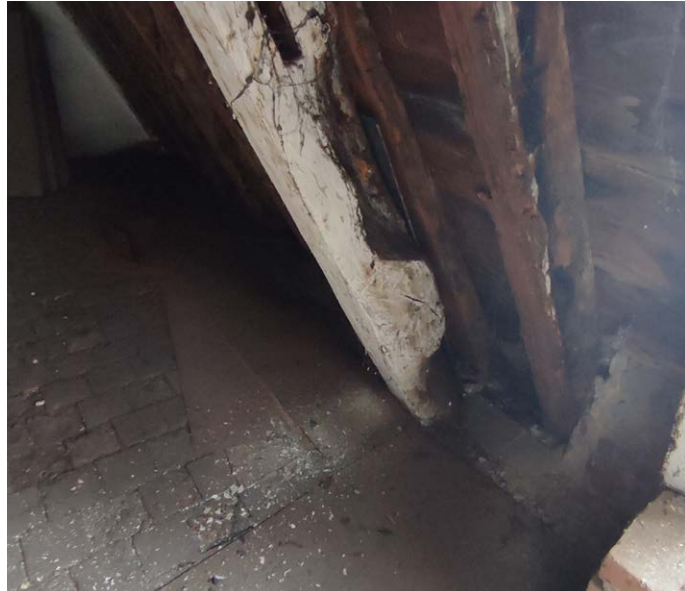
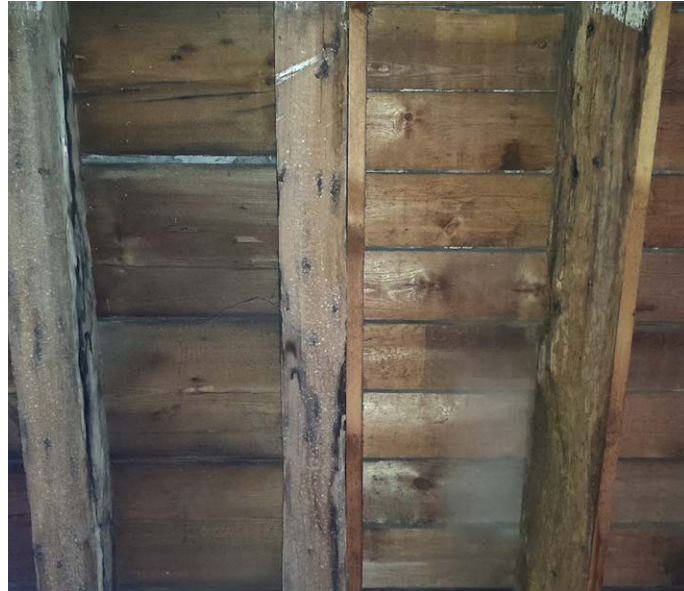
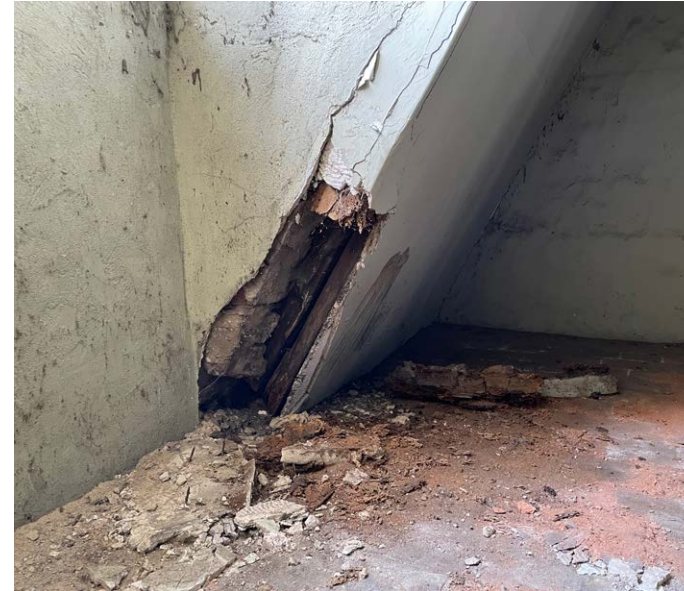
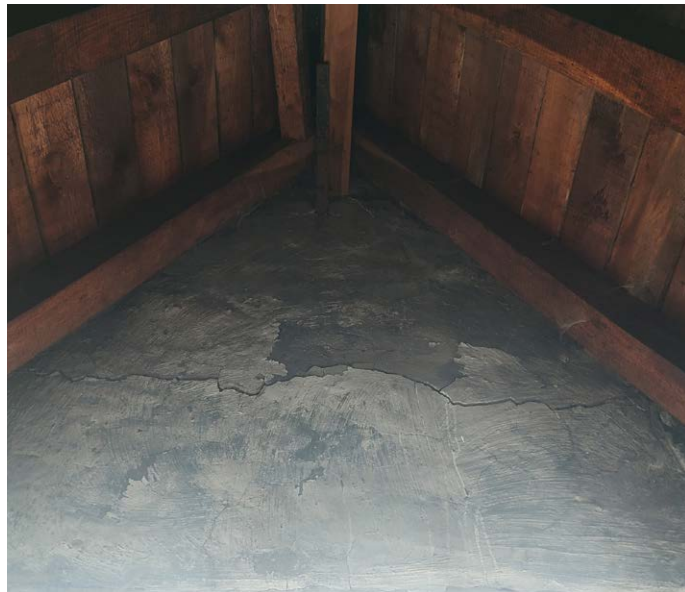
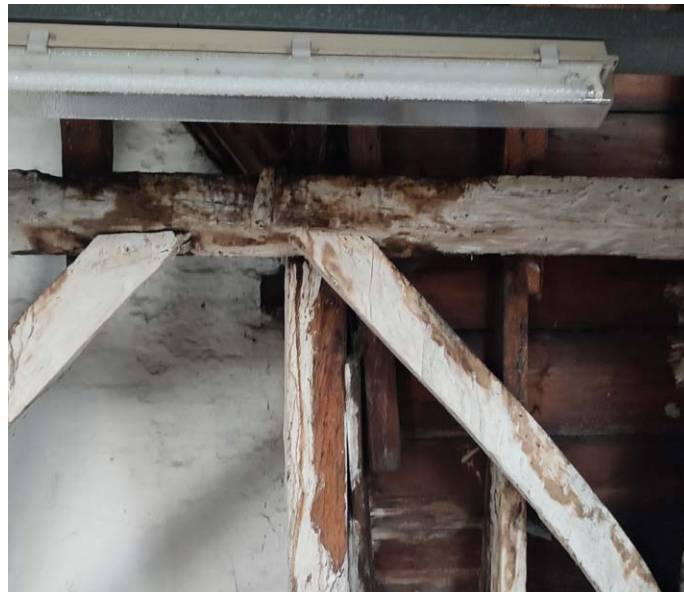
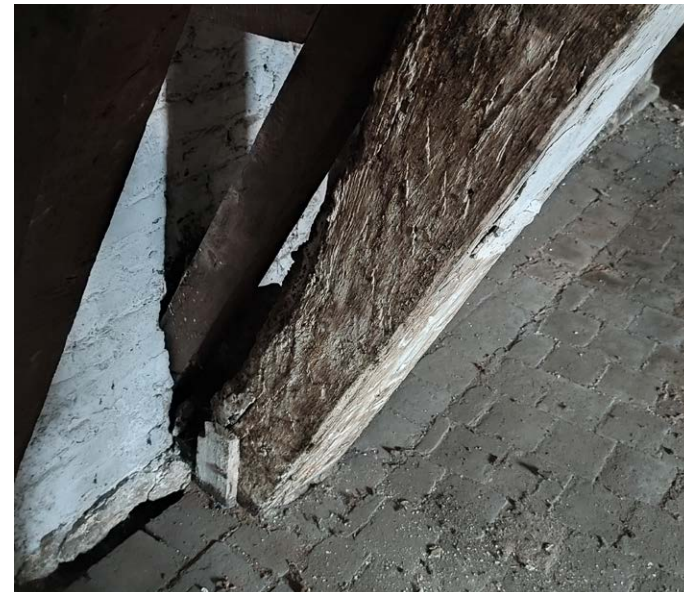
## DAK INTENDANTSWONING

- natuurleien: einde levensduur
- goten plaatselijk vervuild

- sporen van oude vochtschade
- sporen van oude insectenaantastingen en (oude) oppervlakteschimmels
- **! structureel risico:** onderzoek naar de toestand van het hout nodig
- grote delen van de bebording vervangen door smallere planken
- **! gezondheidsrisico:** er is een glinsterende afwerking aanwezig op de oude bebording; onderzoek is aangewezen om te bepalen of er schadelijke/hoge concentraties oude curatieve behandelingen aanwezig zijn
- kepervoeten hier en daar in slechte staat, enkele gordingen en spantbenen lijken ook minder

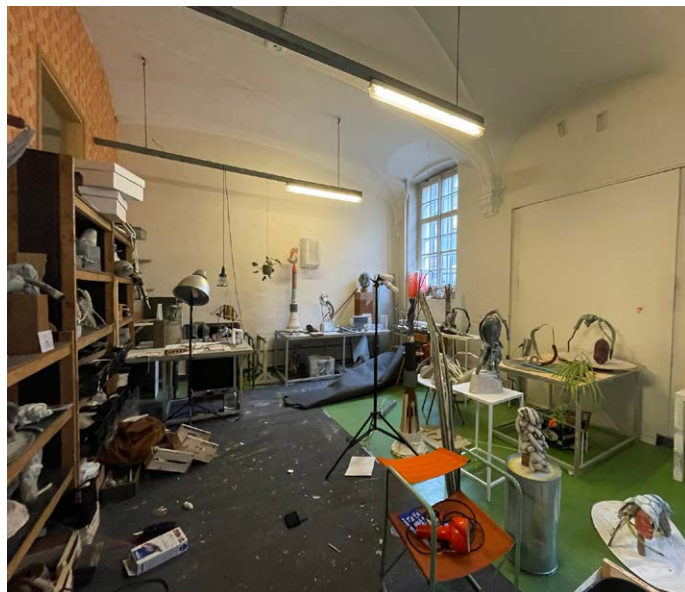
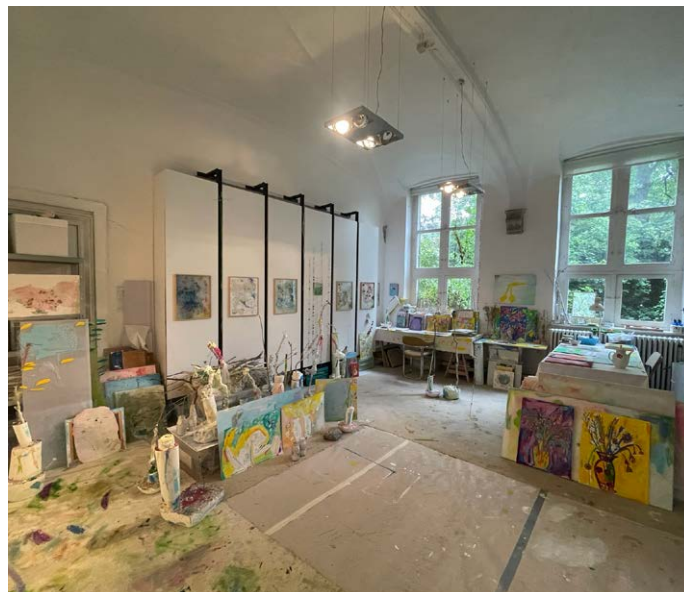
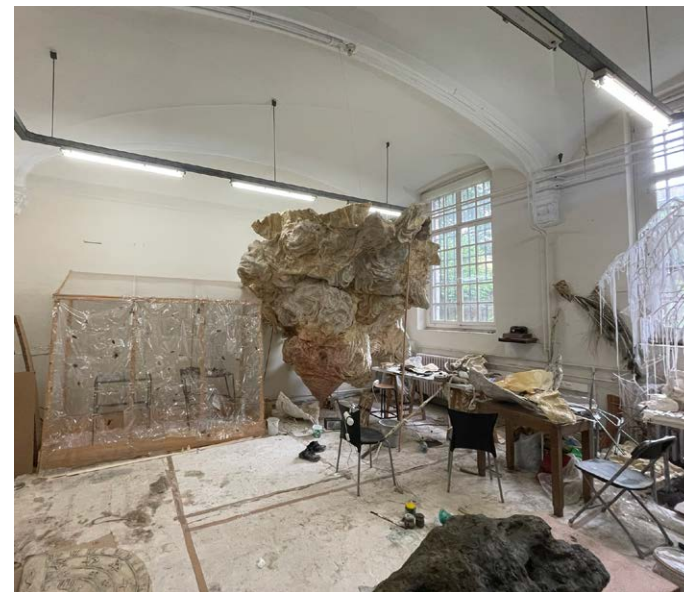
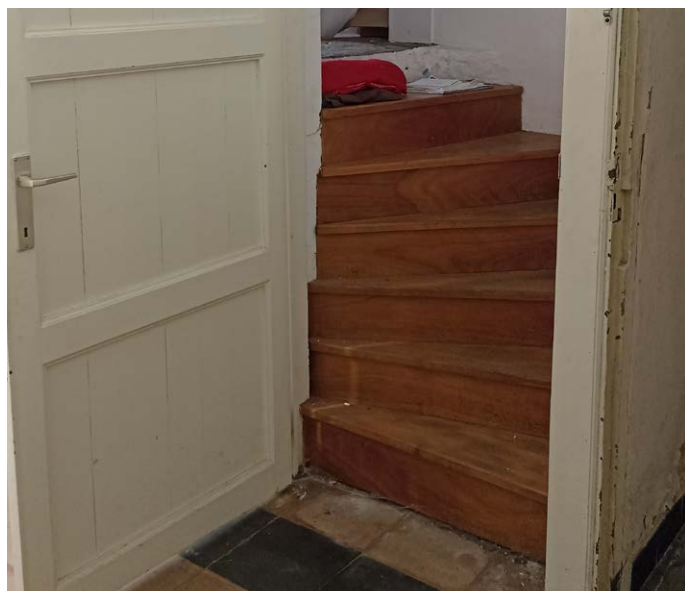
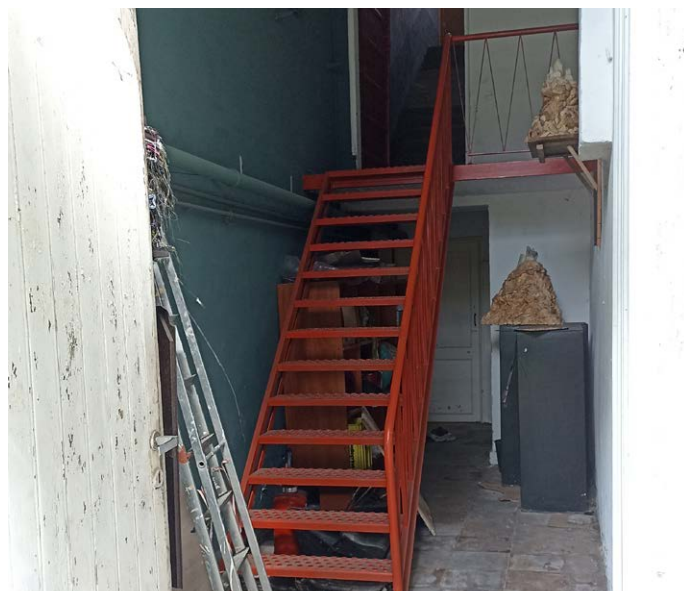
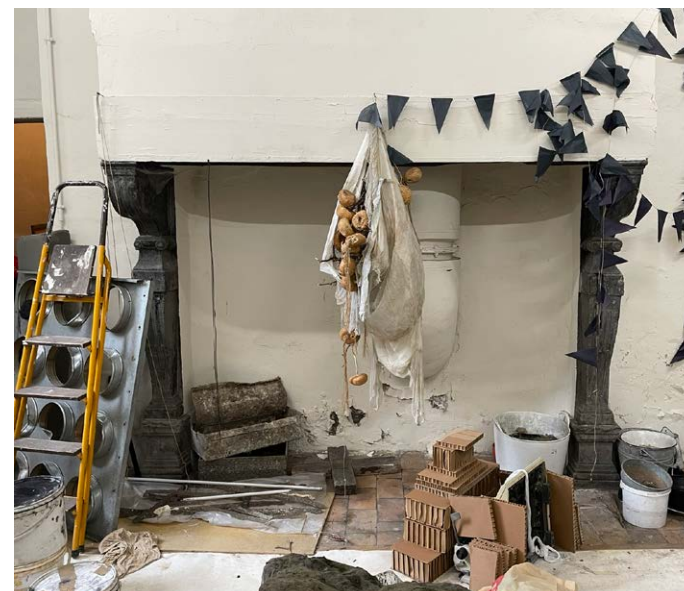
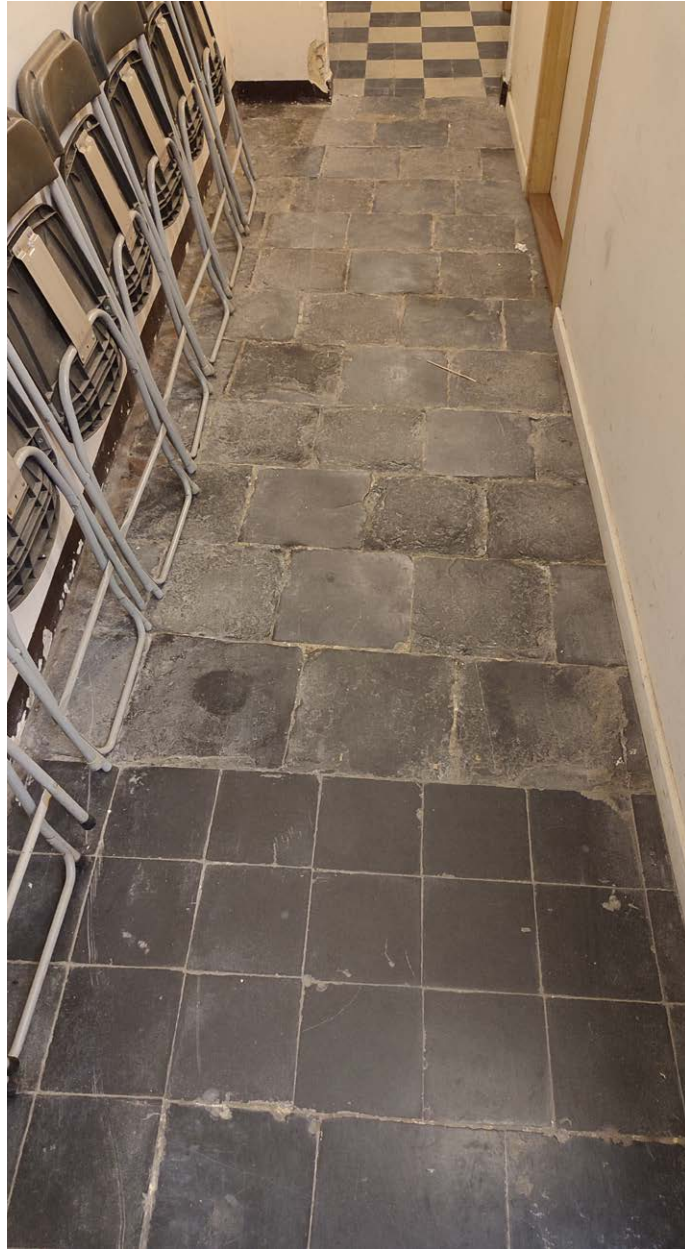
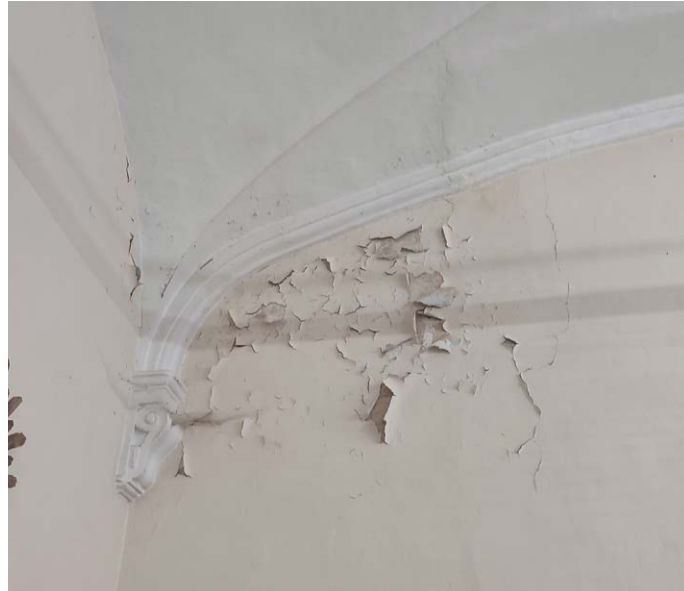
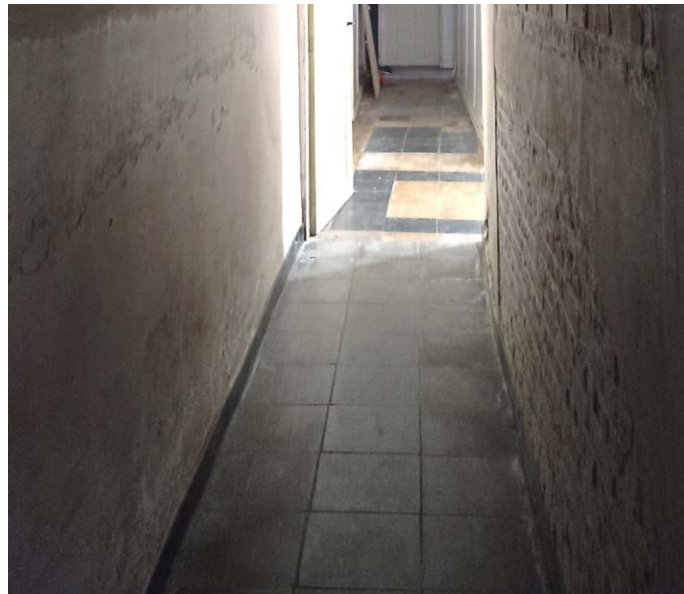
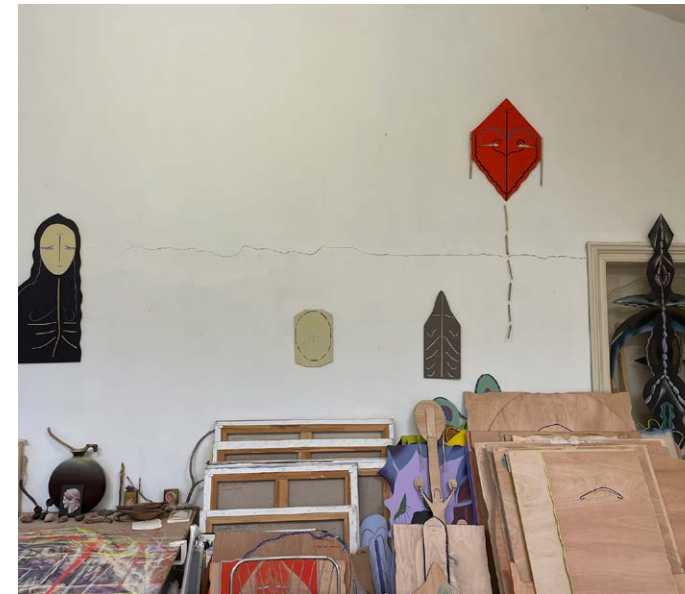
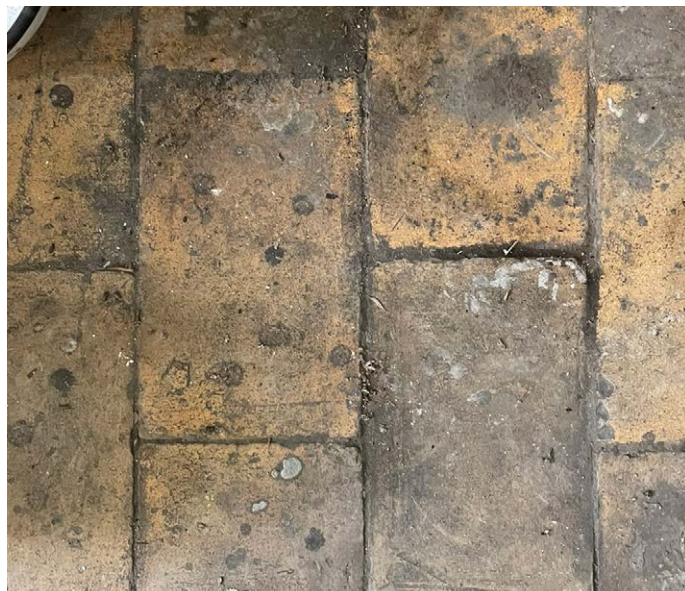
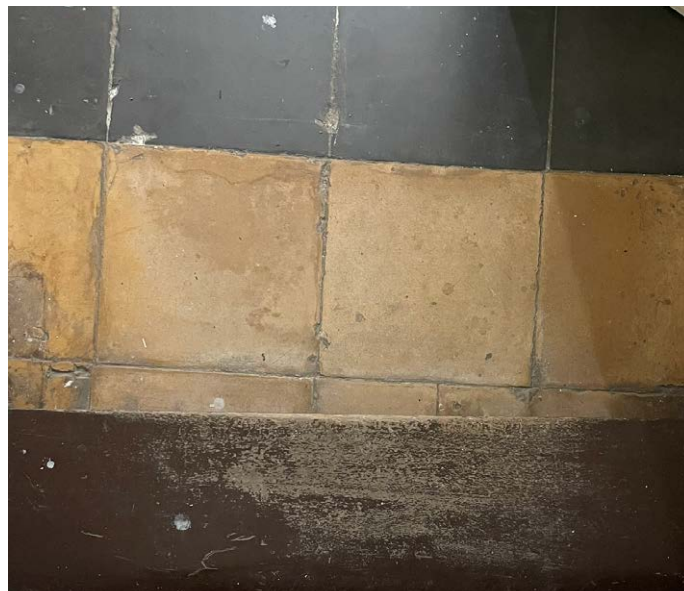
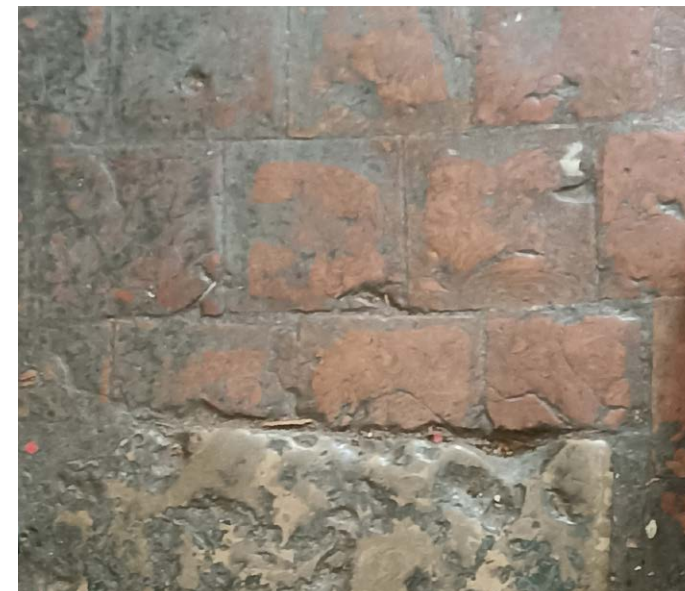
- horizontale scheur in het metselwerk (C00.31)
- plaatselijk afgebladderd pleisterwerk ter hoogte van de gevels
- sommige tegels zijn zeer verouderd
- geen vensterbanken in C00.31

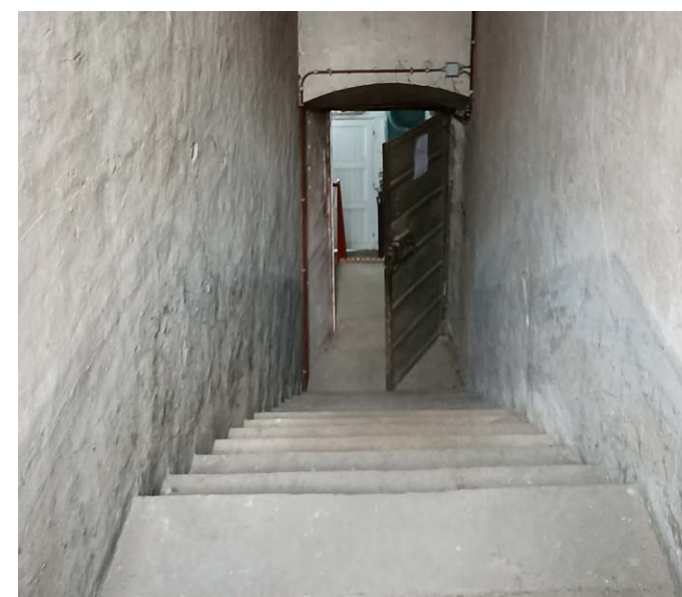
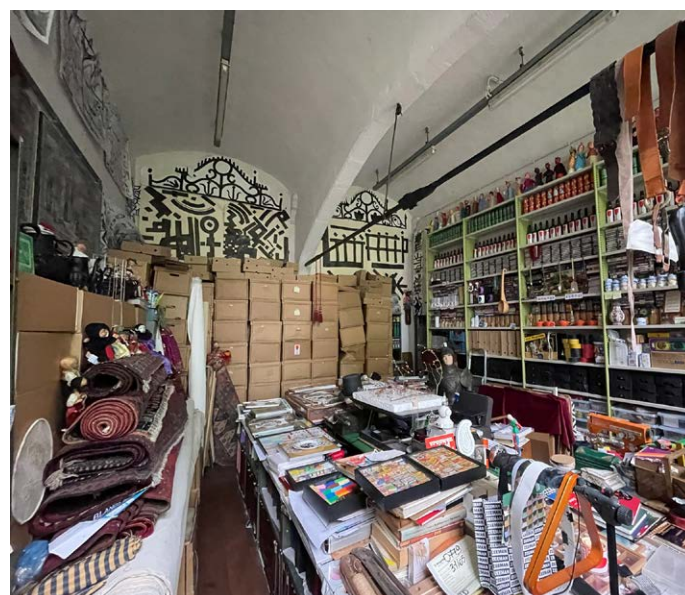
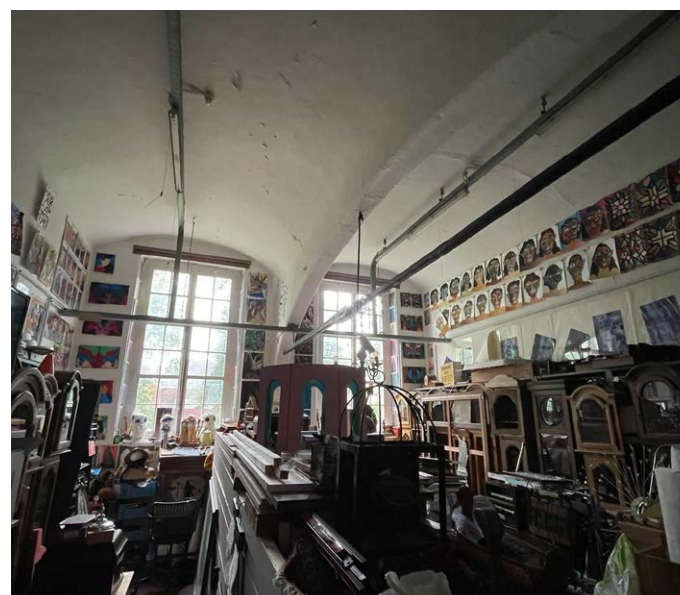
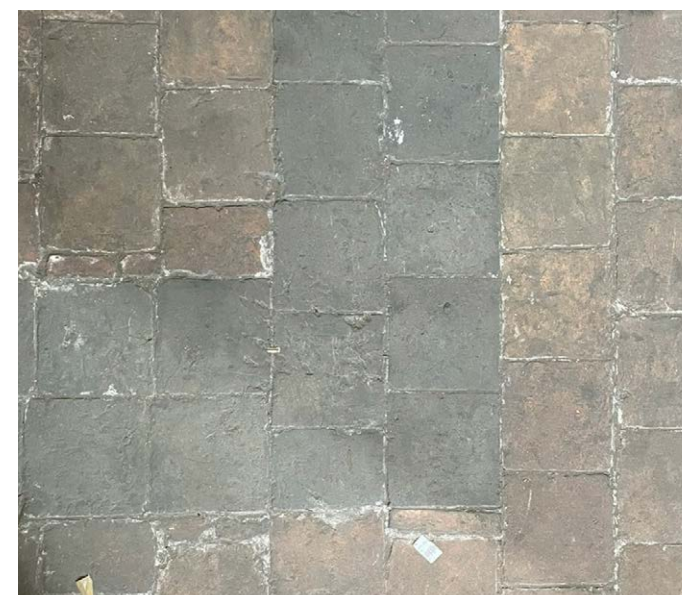
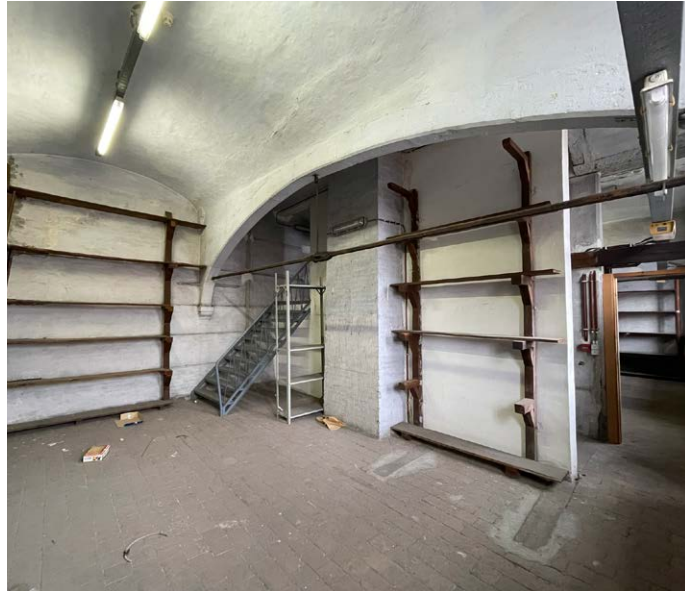
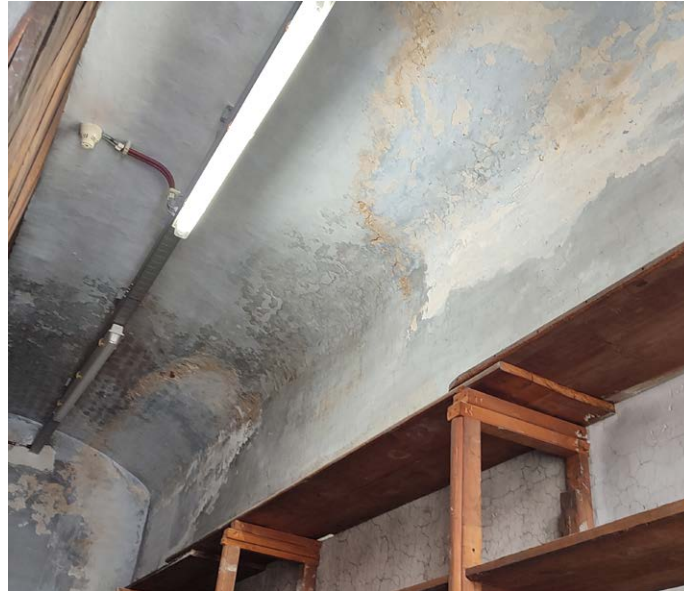
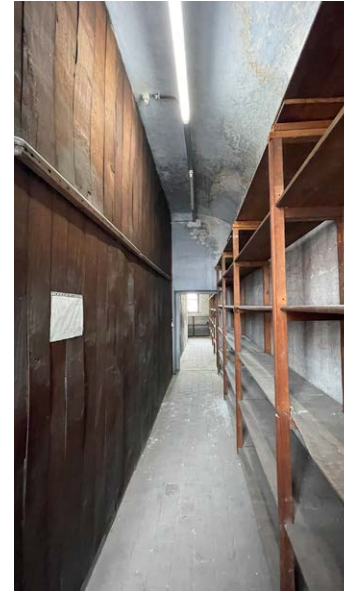
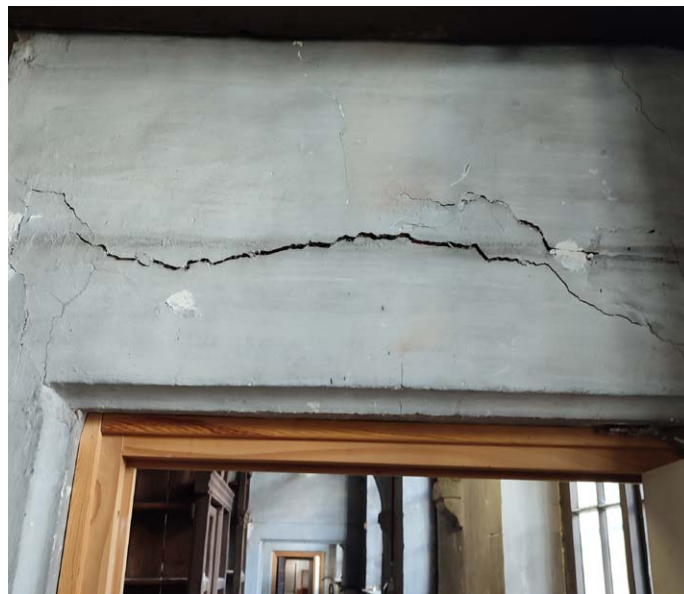
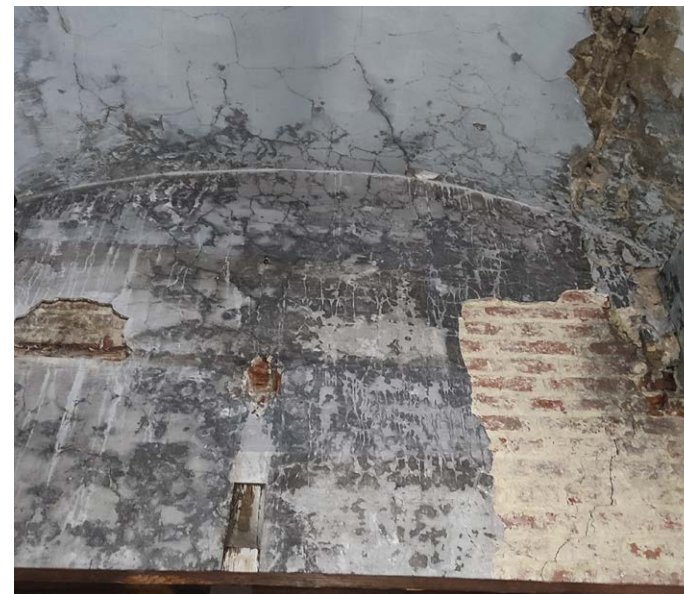
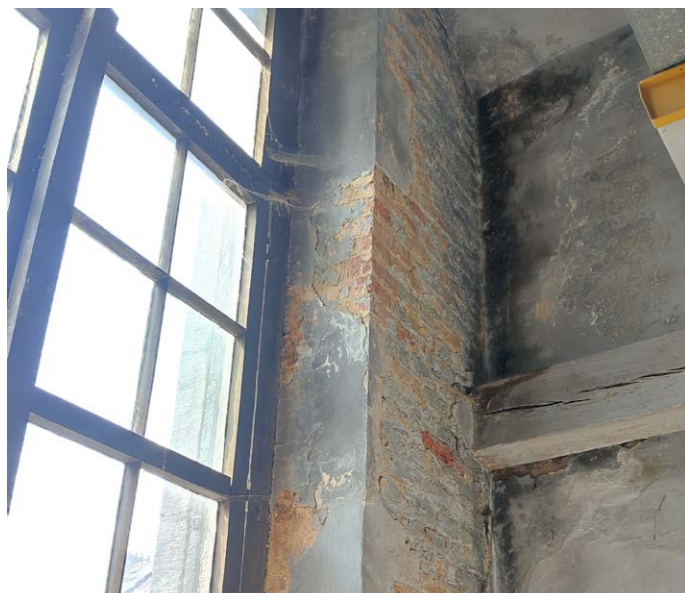
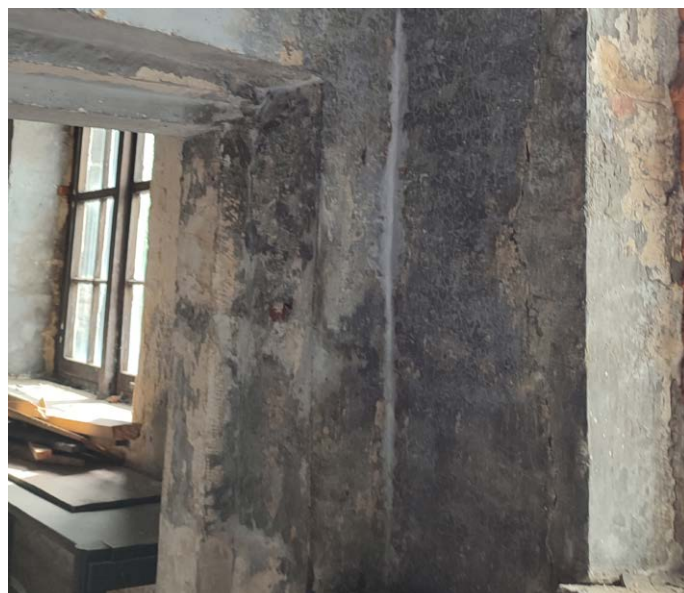
- enorme golving in de vloeren, grote verzakkingen
- pleisterwerk verouderd, plaatselijk gescheurd en lossend
- schade door vermoedelijk enkele oude lekken, o.a.
  - aan de achtergevel op 2 niveaus onder elkaar (tussen C01.28 & 29 en tussen C02.25 & 26)
  - in C02.24 ter hoogte van de zijgevel
  - in C02.20
- gat in plafond en beschadigd metselwerk in gewelf van C02.24
- **! structureel risico:** in de voormalige goud- en zilverkamer (B01.25 & C01.31) door stockage van grote hoeveelheden materiaal
- **! biologisch risico:** duiven (dood en levend) en duivenuitwerpselen aanwezig
