# *Berg van Barmhartigheid*

PROJECT NO.  
**2506**

FASE  
**HBS**

Ruimteboek

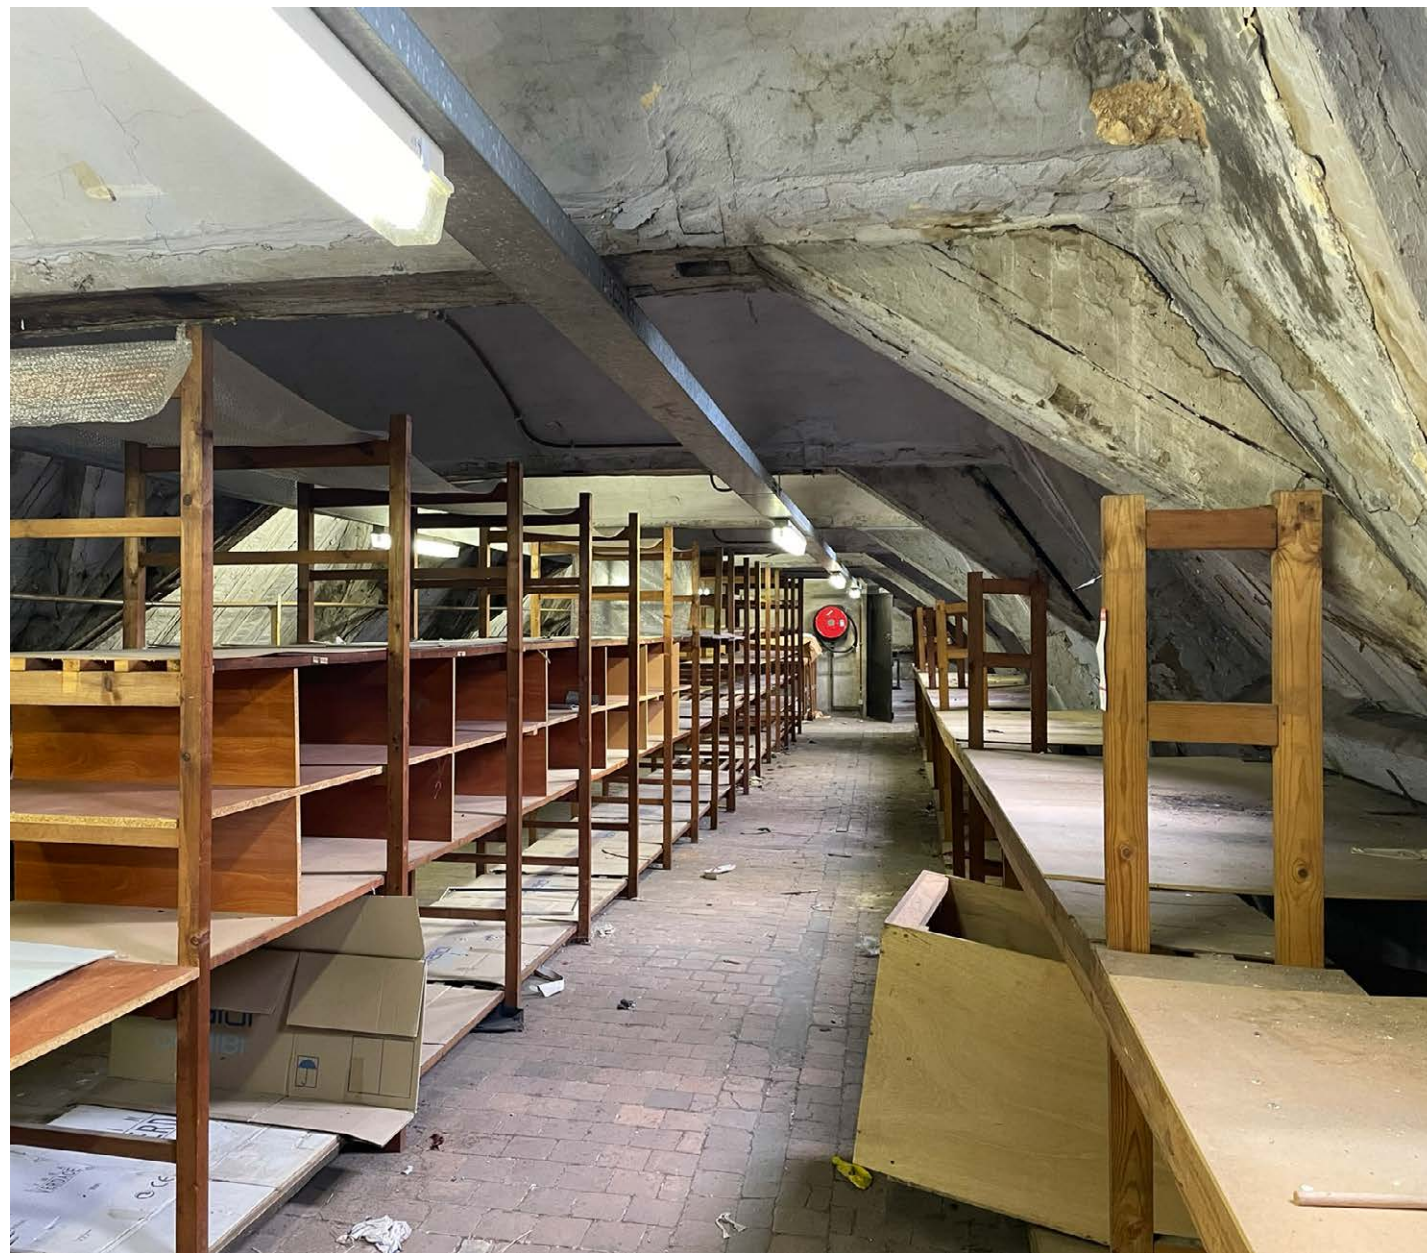
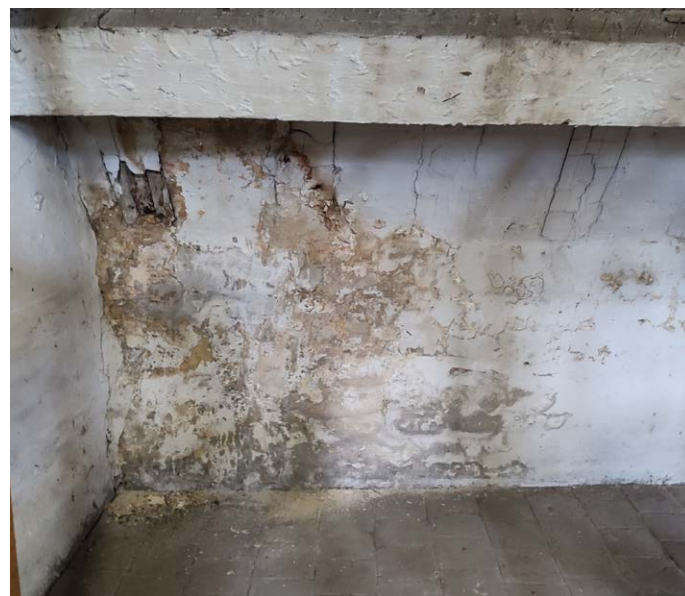
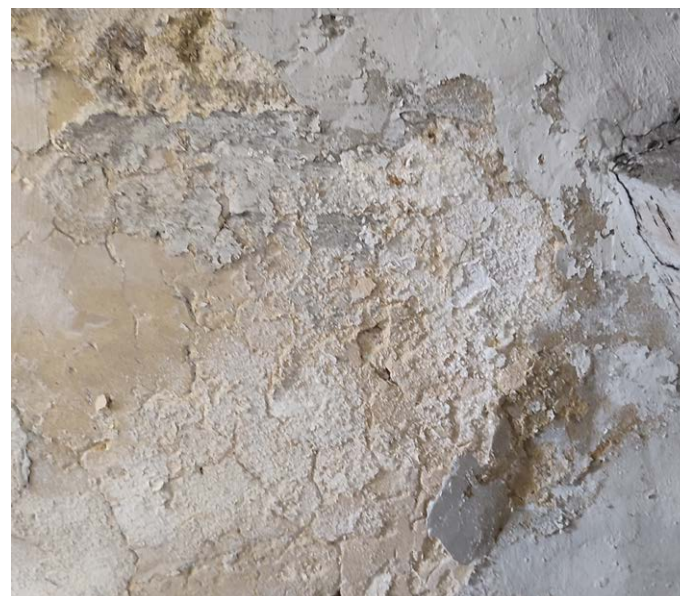
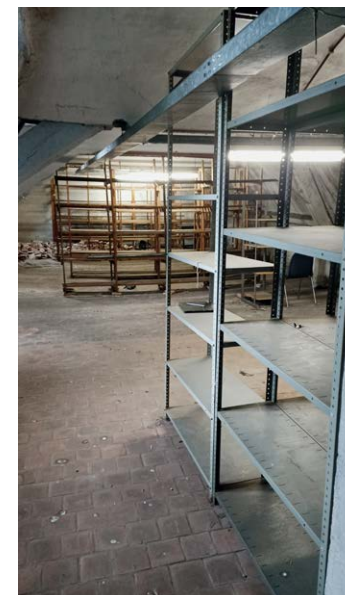
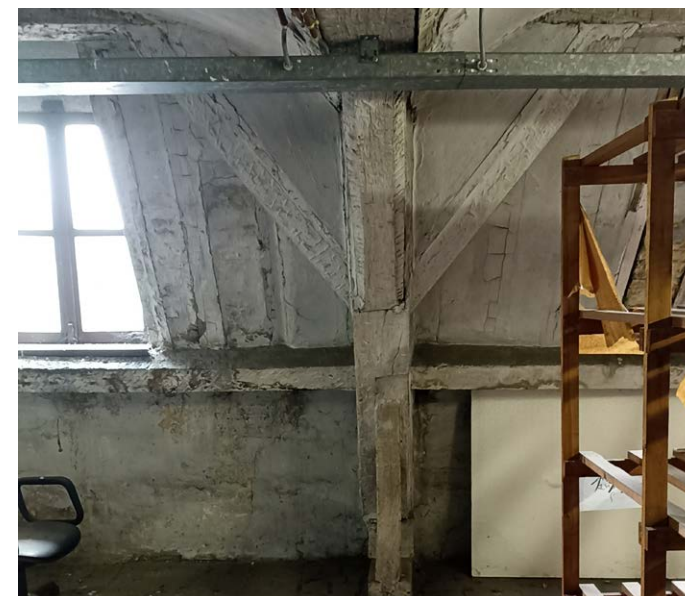
- enorme golving in de vloeren, grote verzakkingen
- pleisterwerk overal verouderd en op verschillende plaatsen sterk aangetast door (oud) vocht
- **! biologisch risico:** duiven (dood en levend) en duivenuitwerpselen aanwezig

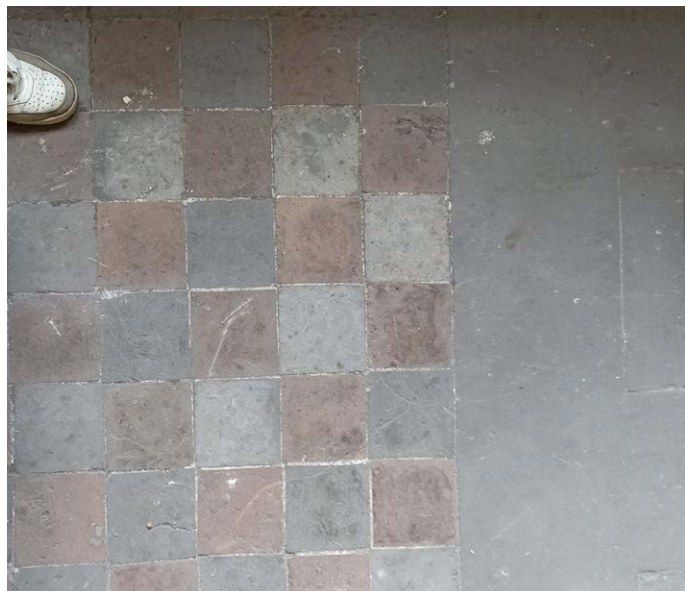
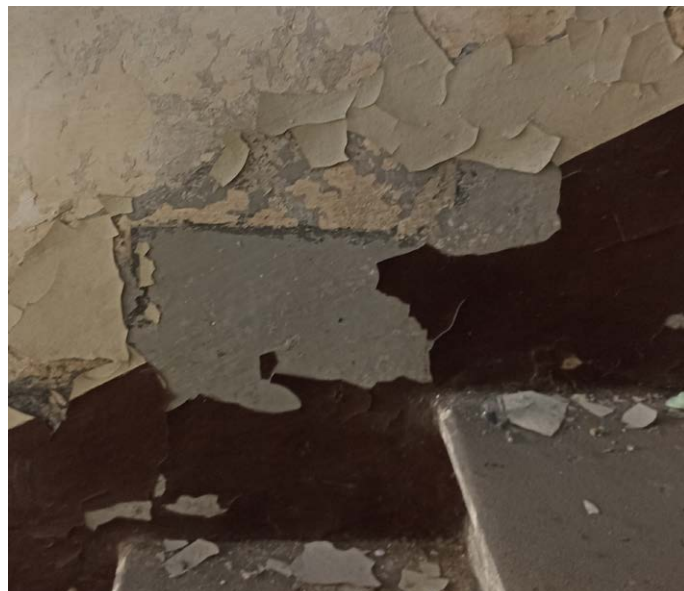
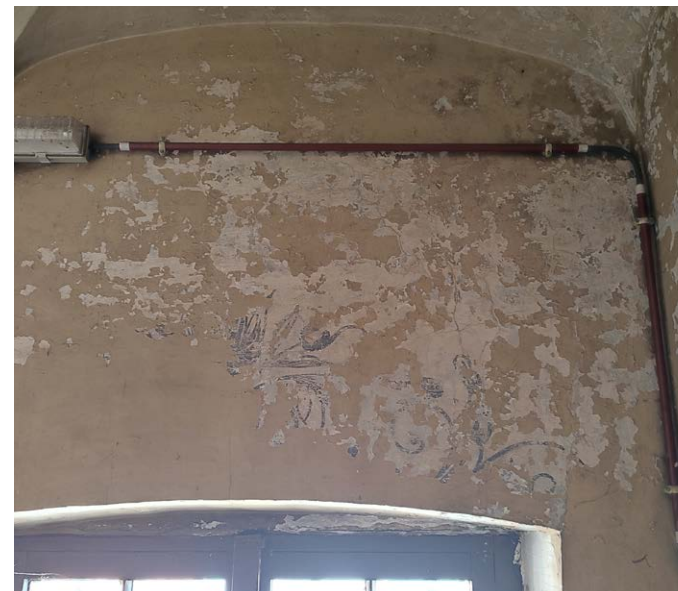
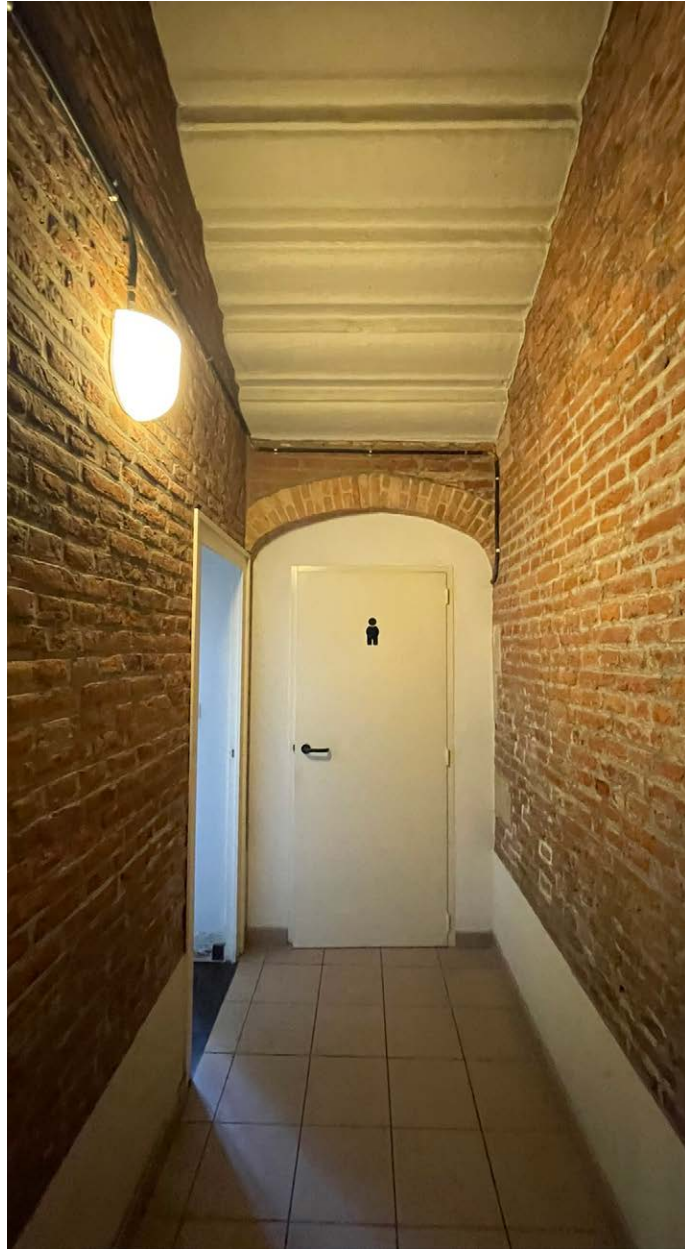
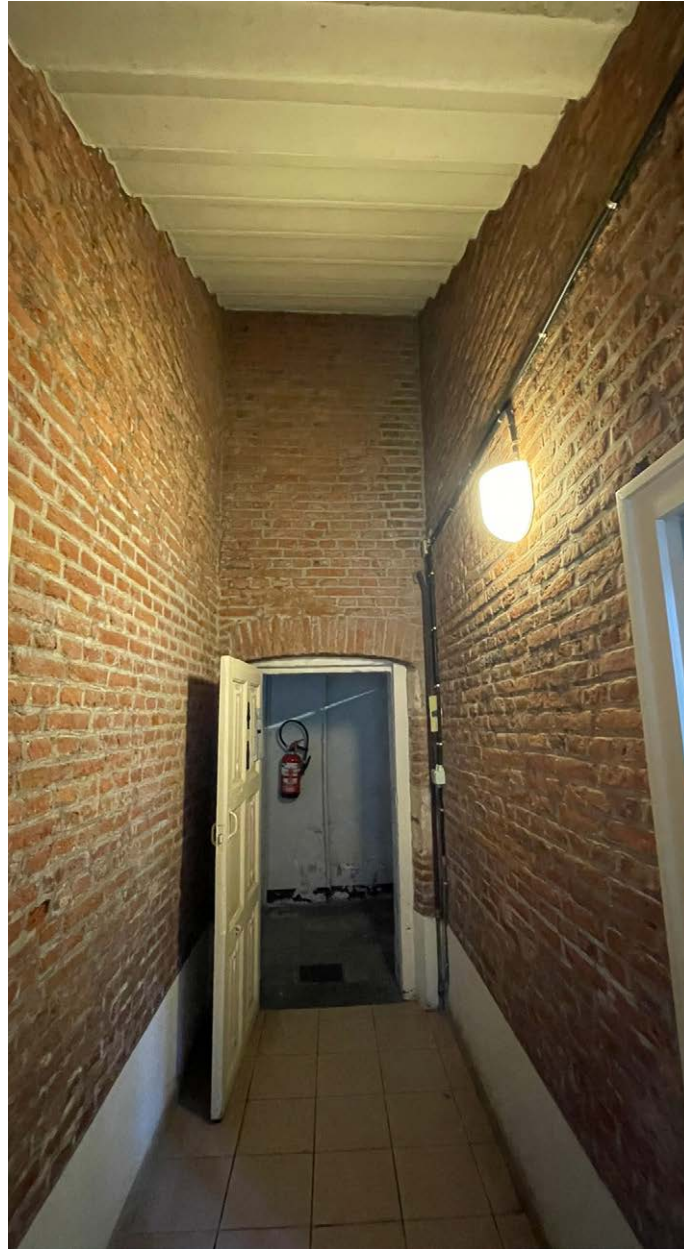
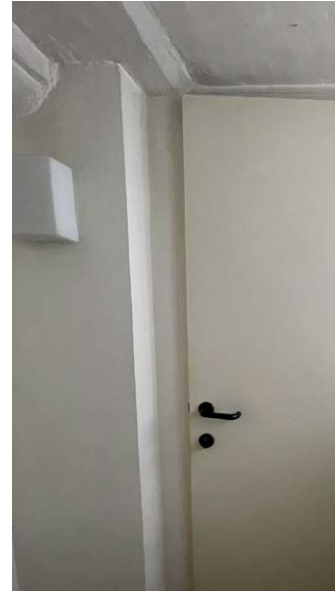
- de traptreden zijn erg uitgesleten in het midden
- pleisterwerk plaatselijk aangetast

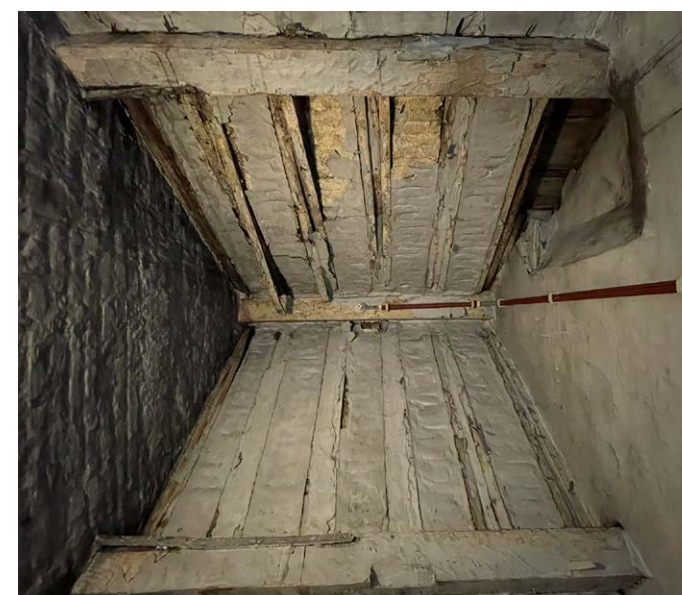
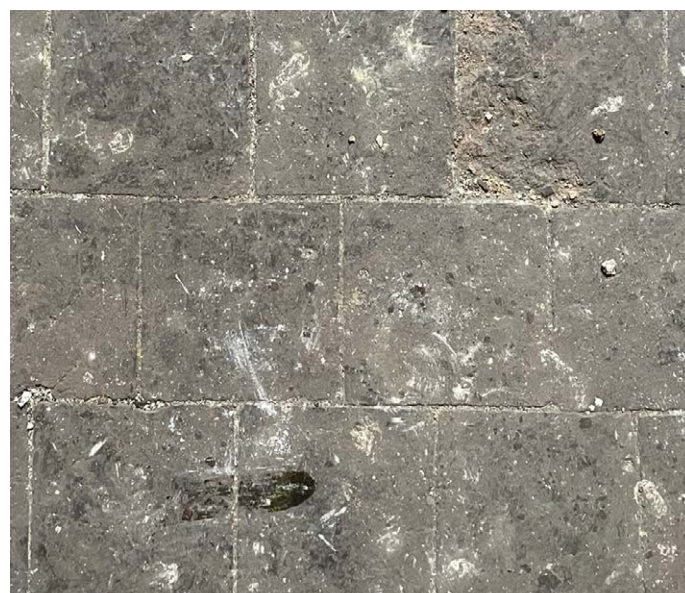
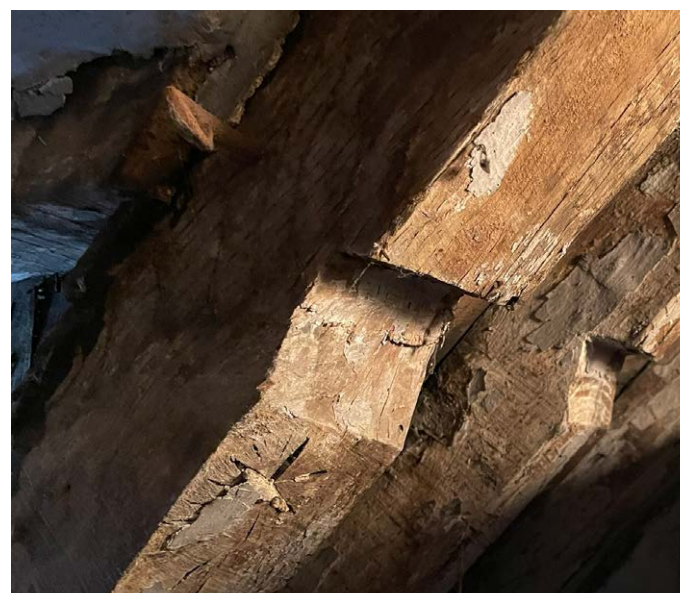
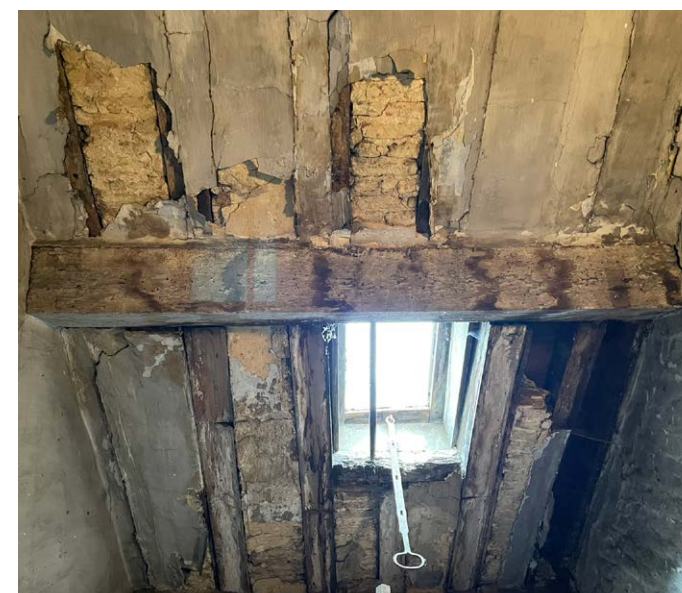
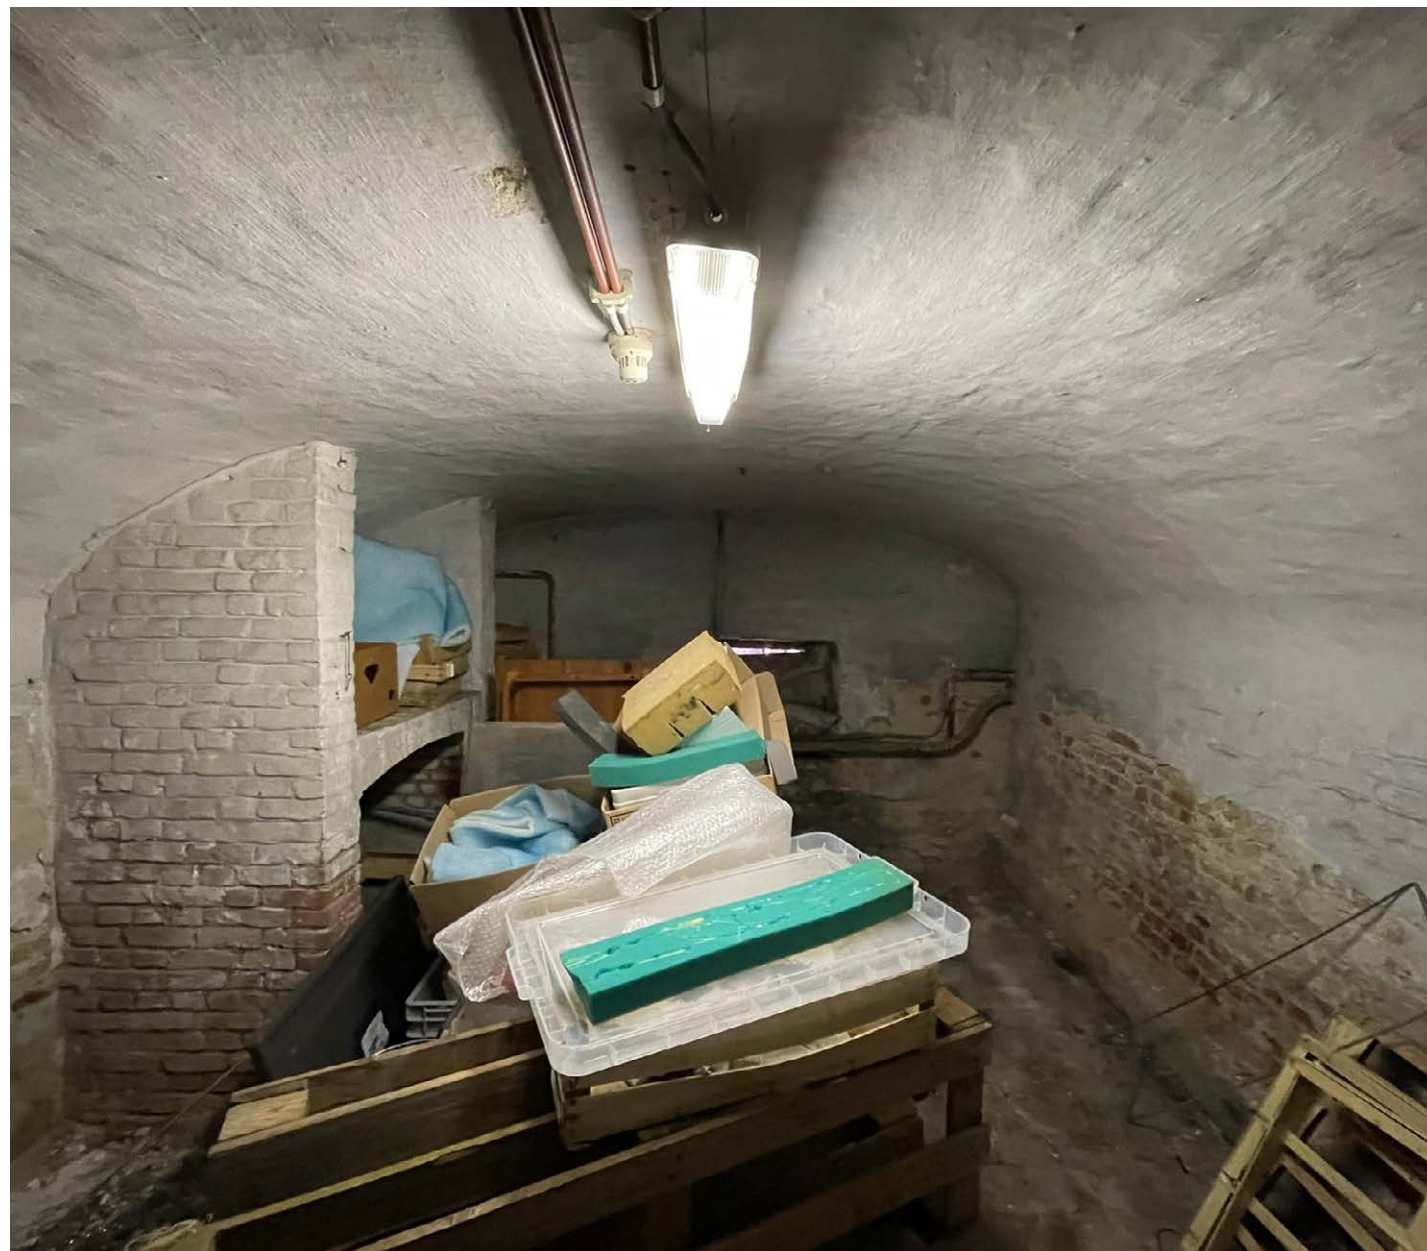
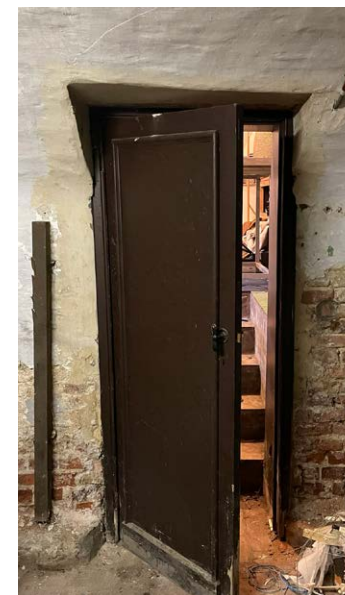
## OUDE LATRINE BERG

- **! structureel risico**: kepers en bakstenen die loskomen

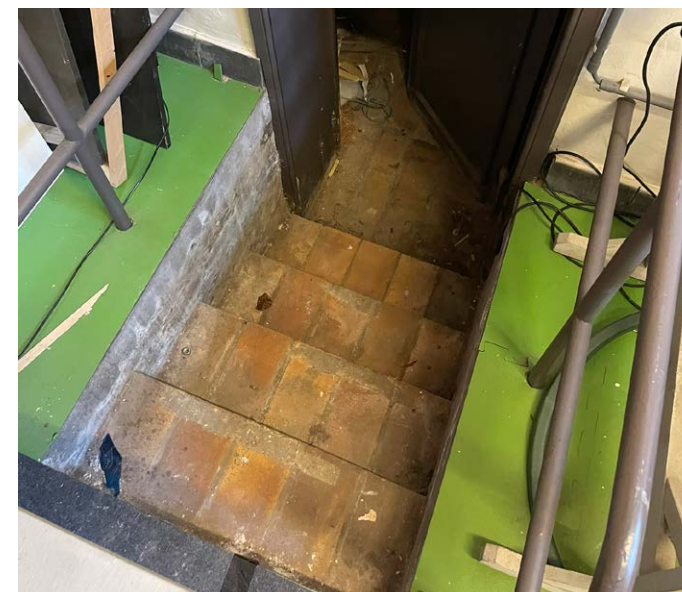
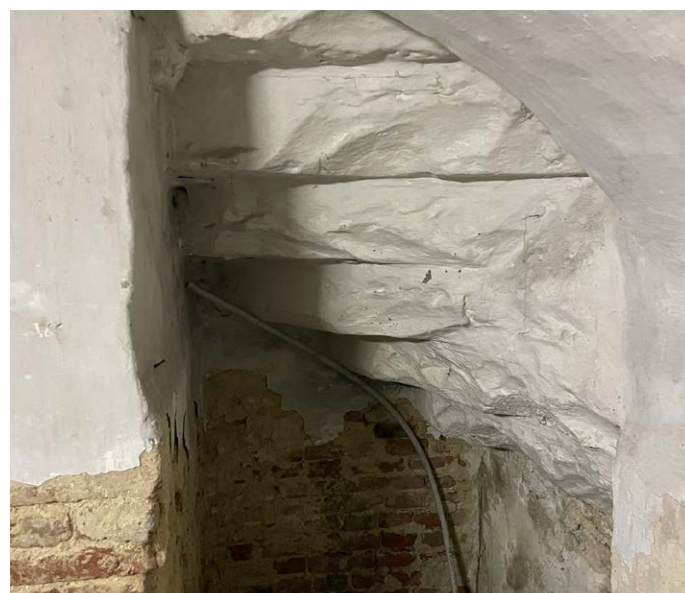
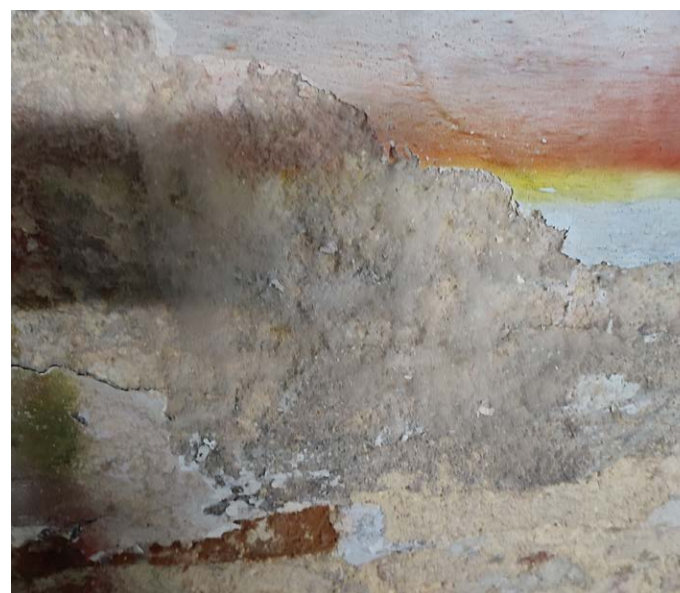
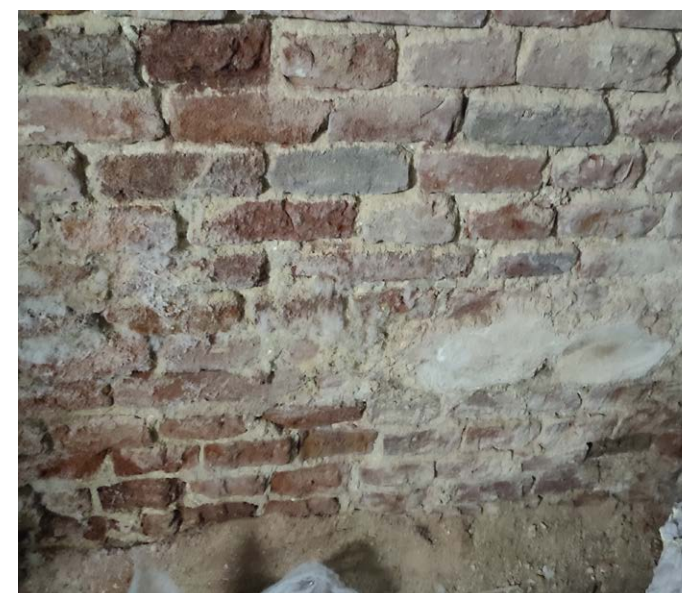
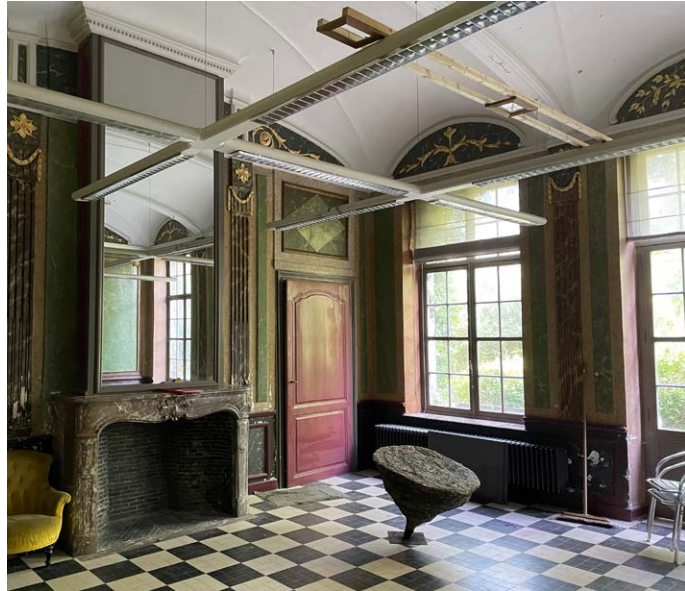
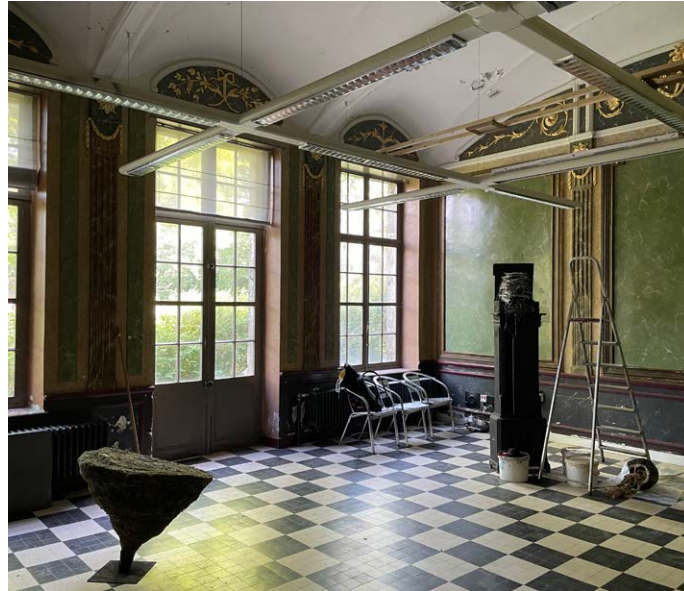
## KELDER BERG

- pleisterwerk op de wanden is onderaan weg en plaatselijk aangetast door zouten

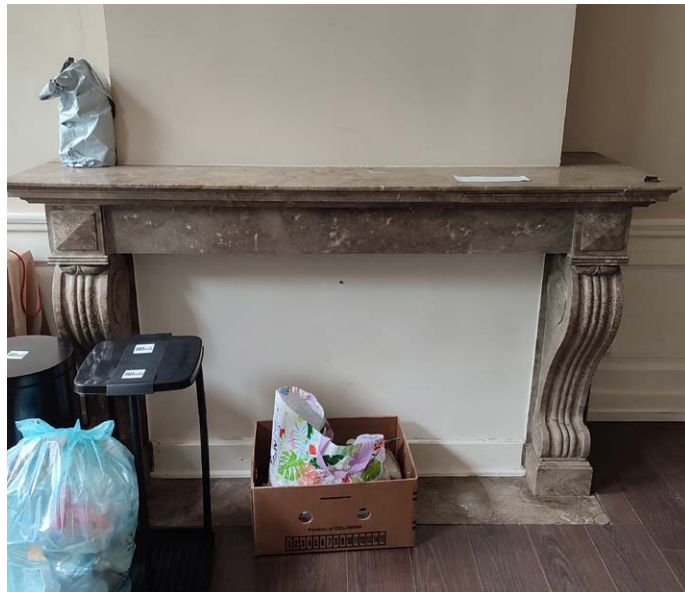
B00.22

- **! structureel risico**: de moerbalk onder de bovenliggende wand is geschoord
- schilderwerk van de lambrisering is plaatselijk beschadigd

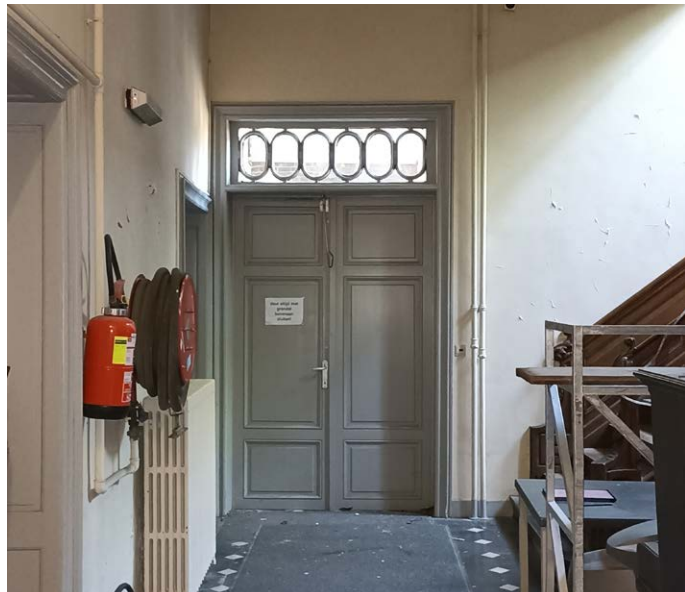
- **! structureel risico:** balk gestut
- **! biologisch risico:** schimmel op de muren

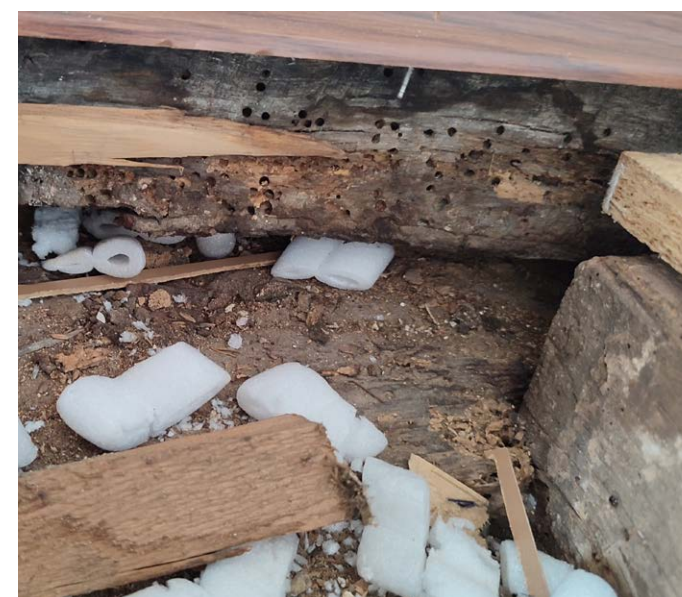
- **! biologisch risico:** sterke schimmelgeur in B01.21
- **! structureel risico:** zichtbare kinderbalkkoppen en bovenzijde moerbalk in B01.23 aangetast door oude insectenaantasting > houtstructuur te onderzoeken
- plafondschilderwerk plaatselijk afgebladderd

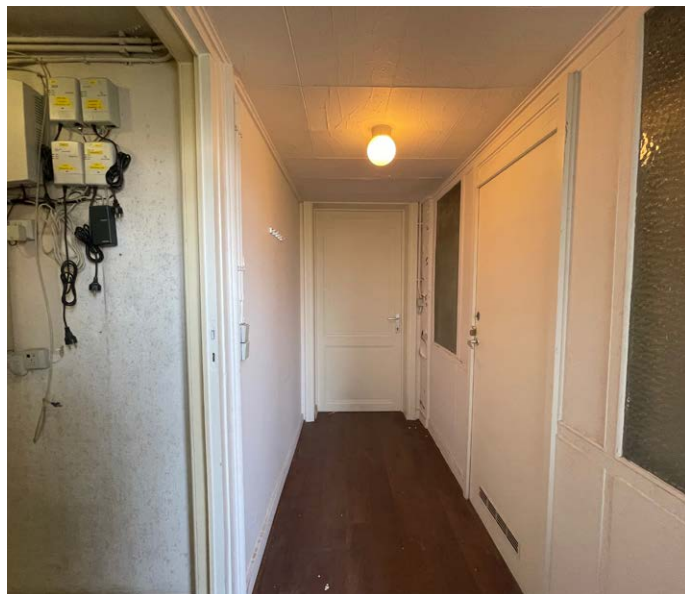
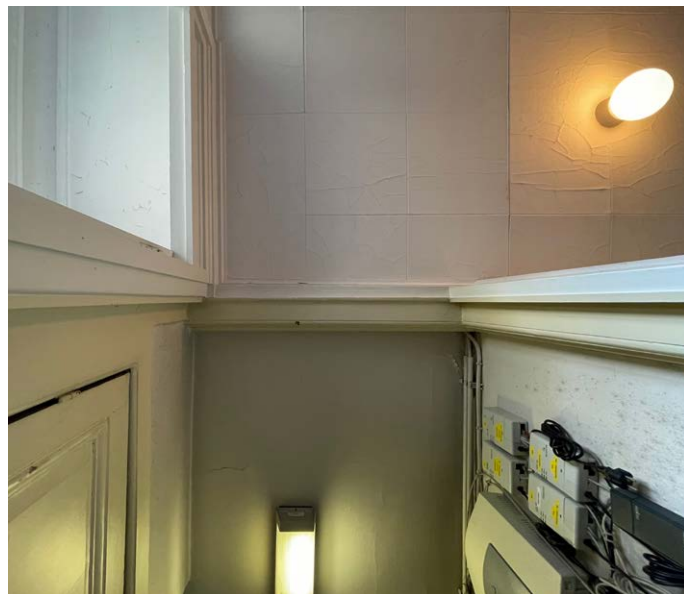
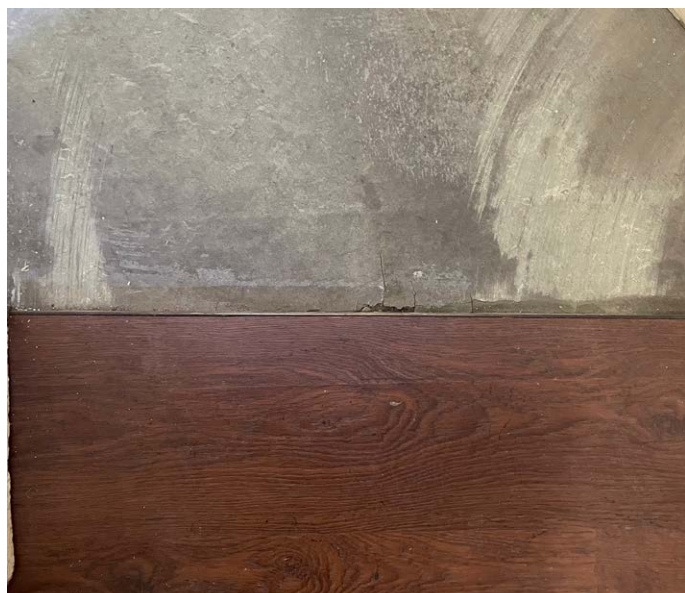
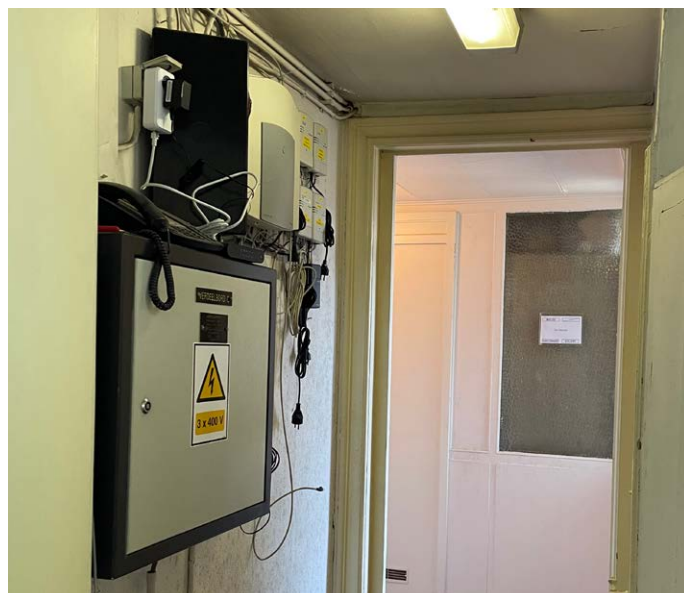
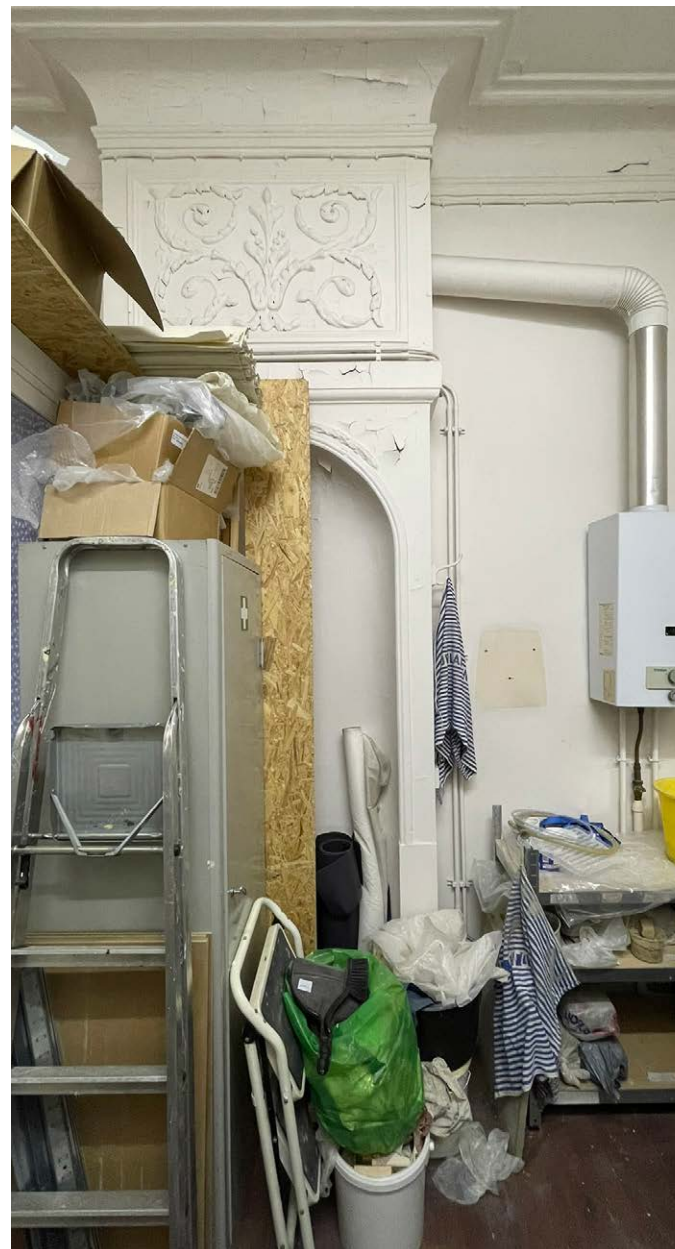
- schilderwerk afgebladderd
- schimmel op wanden die grenzen aan de traphal

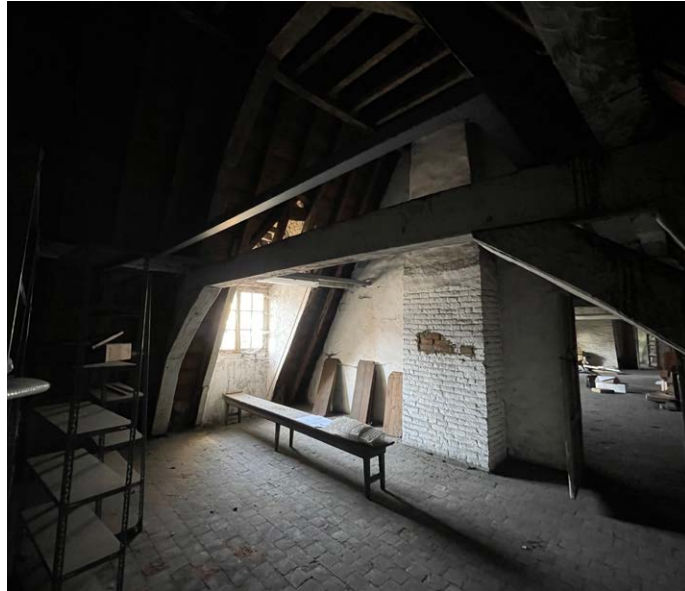
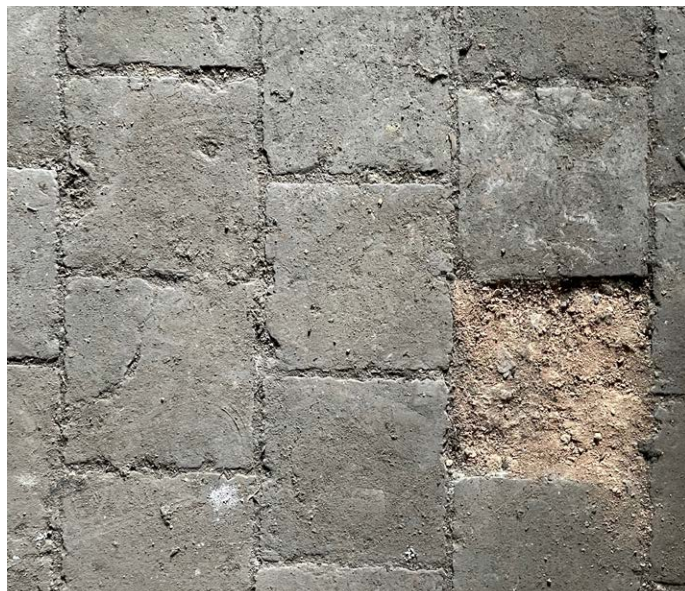
B02.23

- verouderd pleisterwerk met oude vochtschade

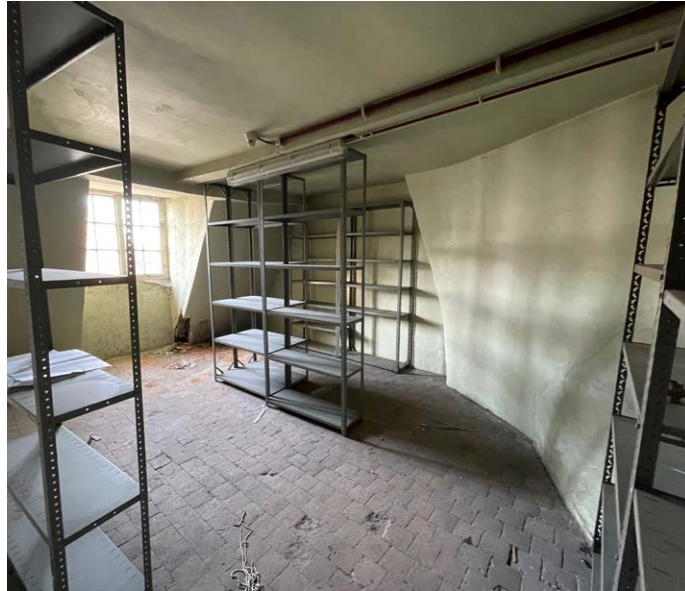
B02.21

- grote schade aan zones plafondpleisterwerk
- vloer van B02.H1 is erg verzakt

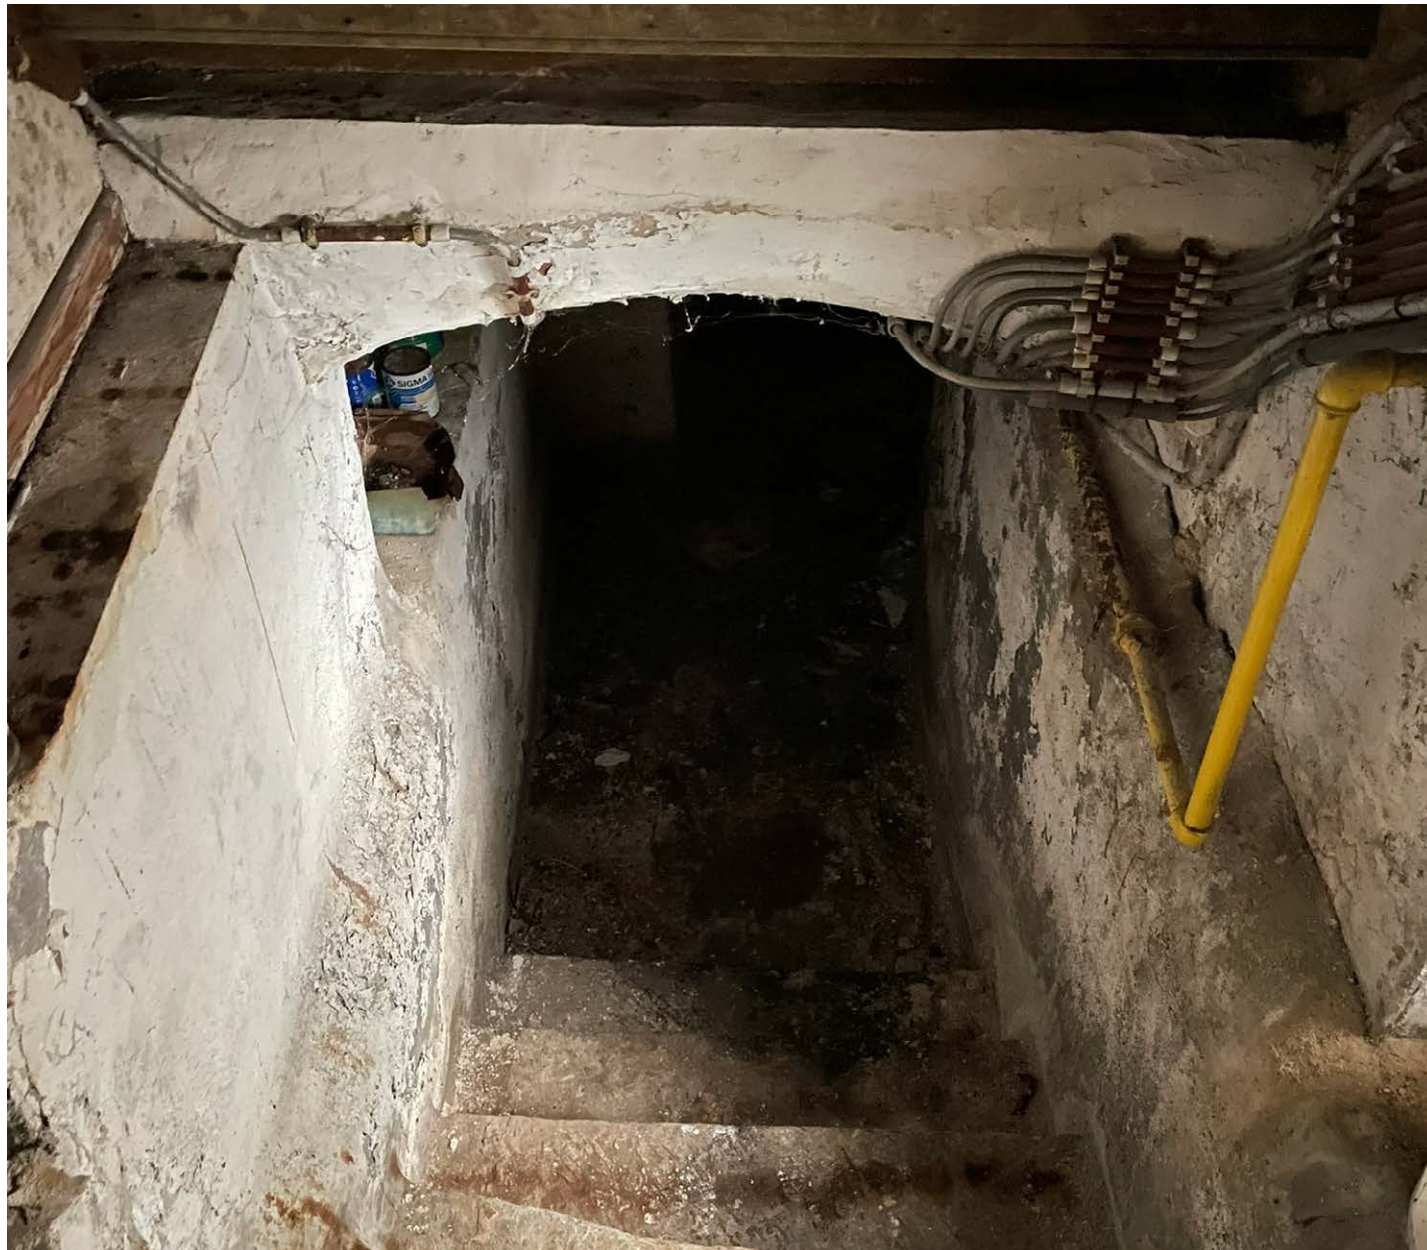
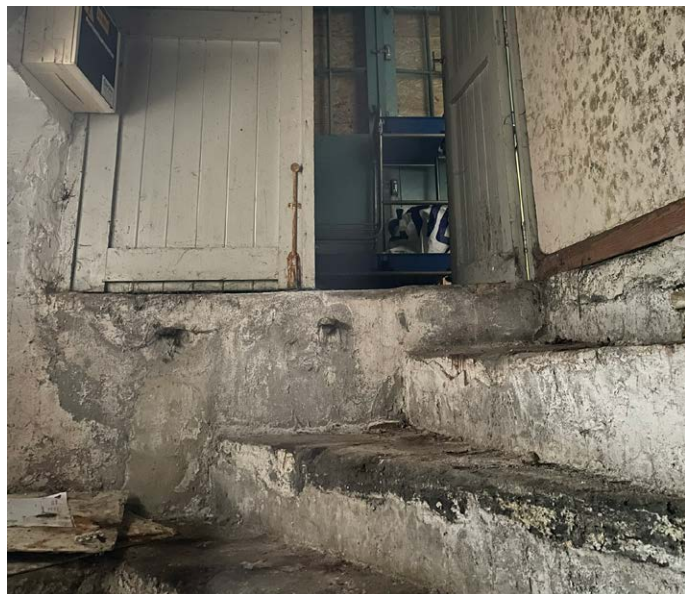
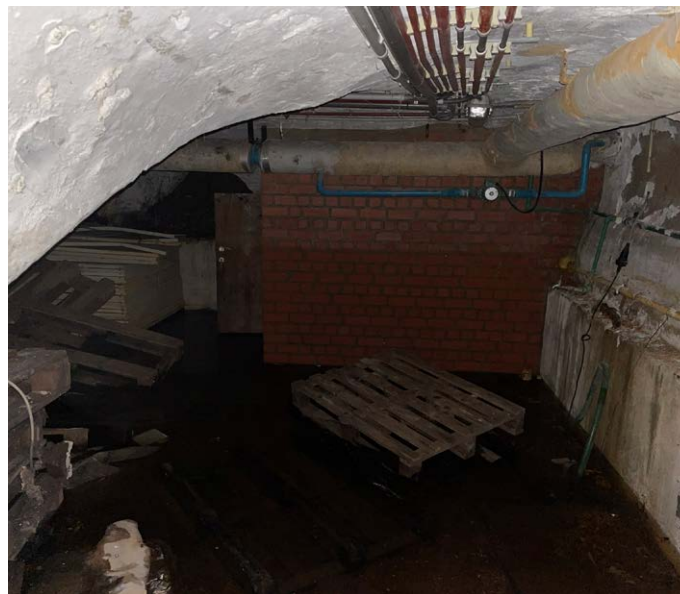
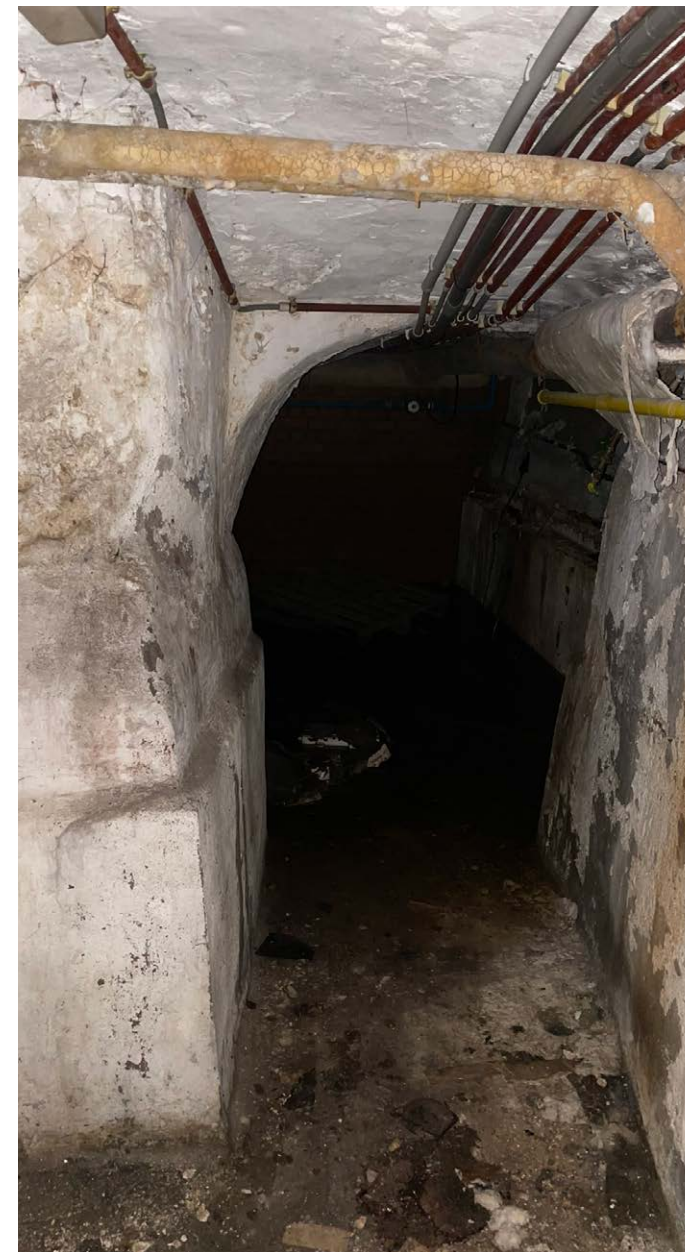
- de kelder staat volledig onder water

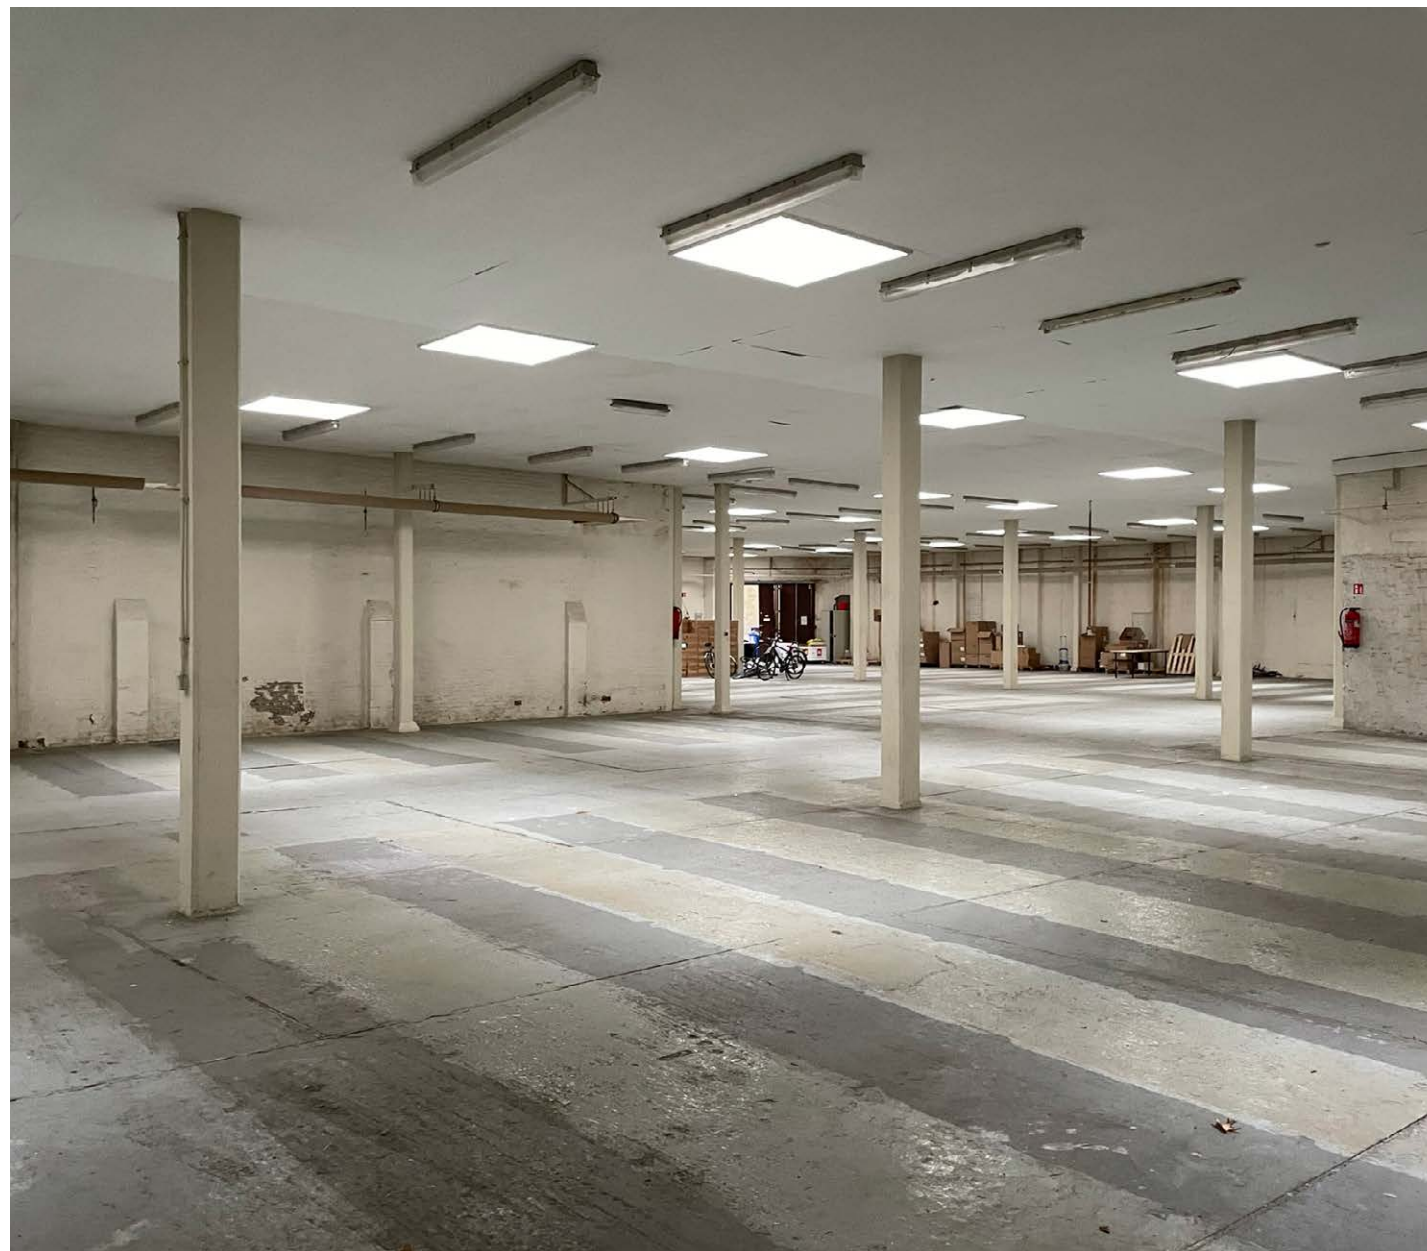
- pleisterwerk verouderd en op veel plaatsen beschadigd
