# *Berg van Barmhartigheid*

PROJECT NO.  
**2506**

FASE  
**HBS**

Ruimteboek

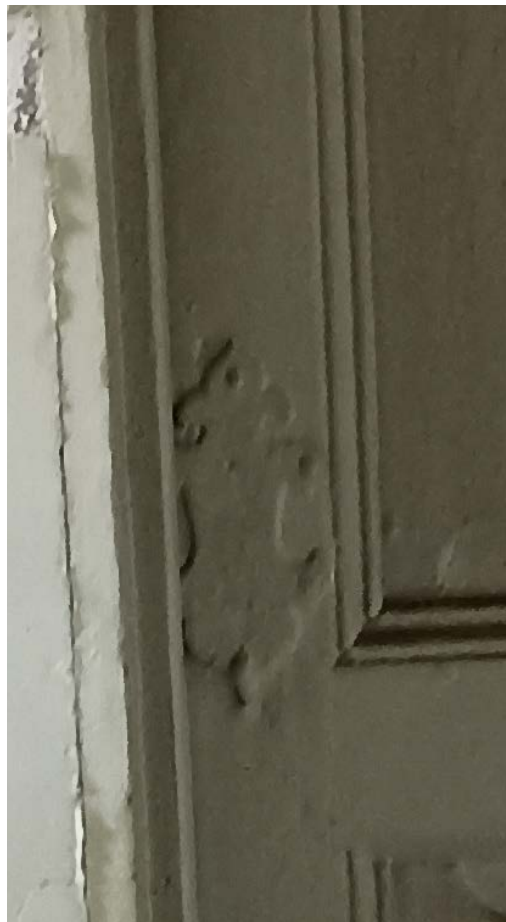
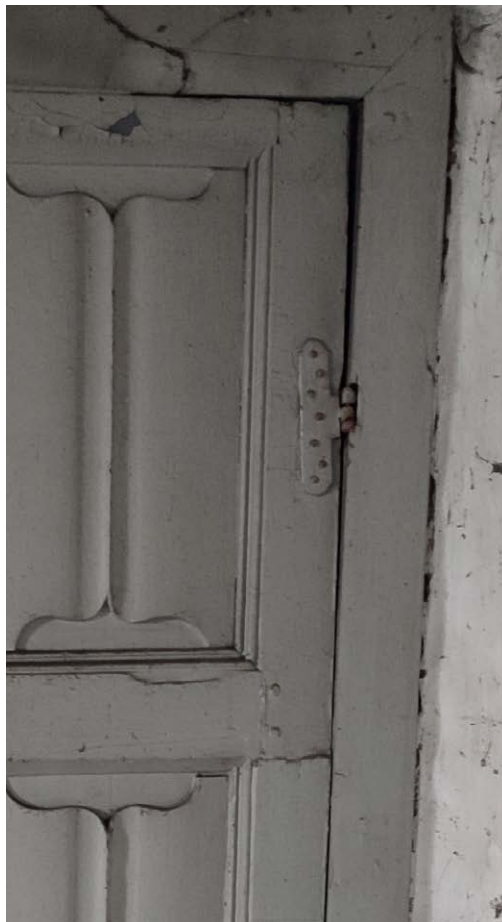
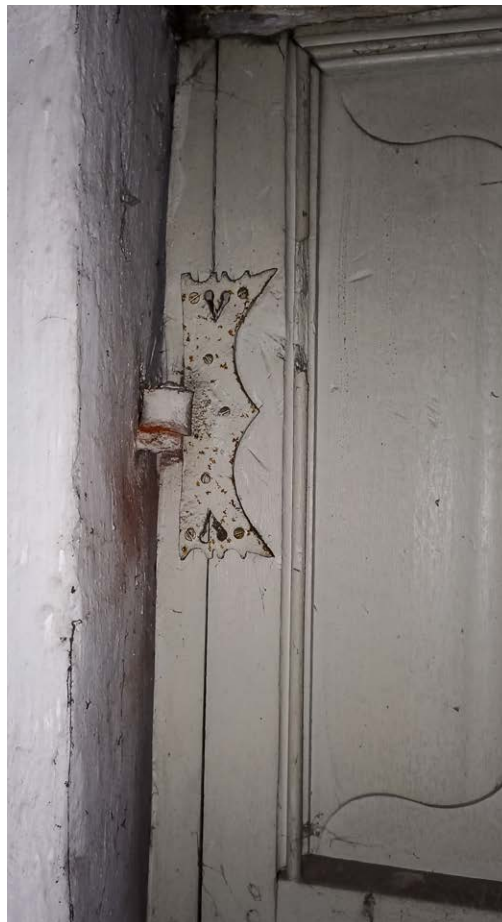
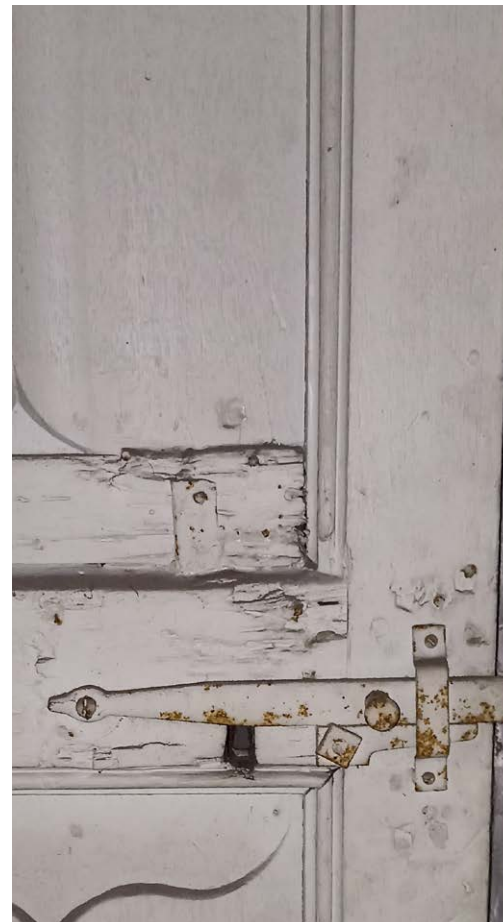
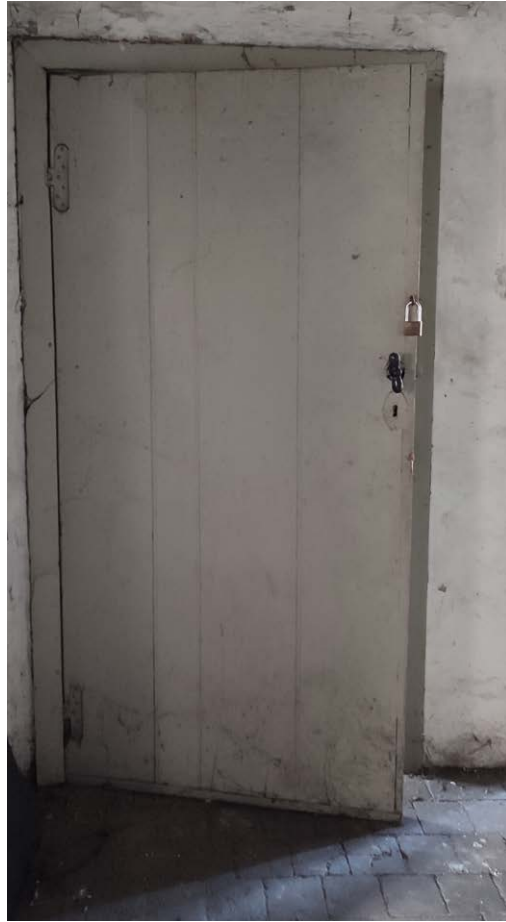
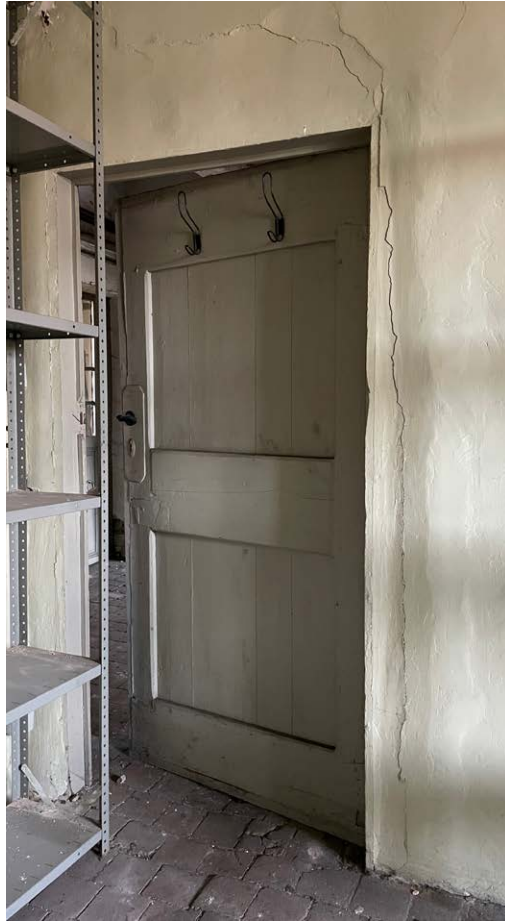
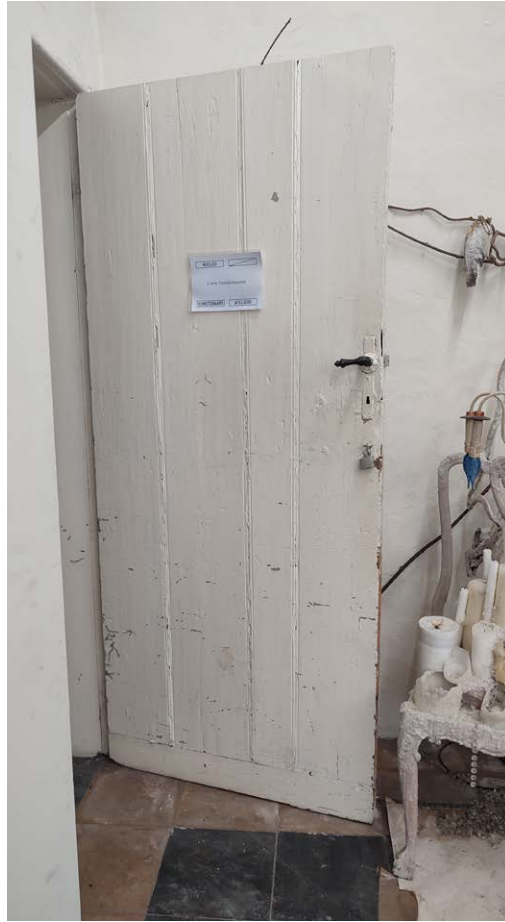
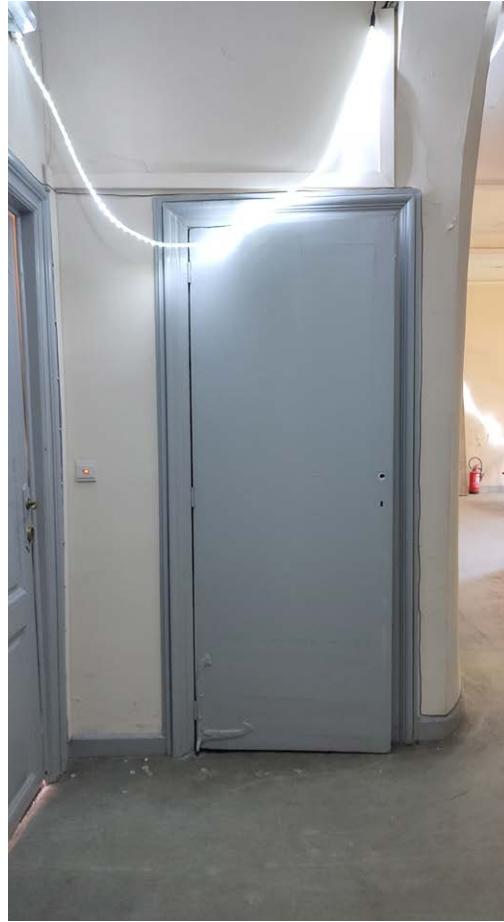
## BRIEFPANEELDEUREN

- gotisch uitziende deuren met briefpanelen
- vermoedelijk 15de-eeuws en herplaatst in de 18de eeuw
- restanten van zeer oud beslag
- beide deuren zijn onderaan ingekort

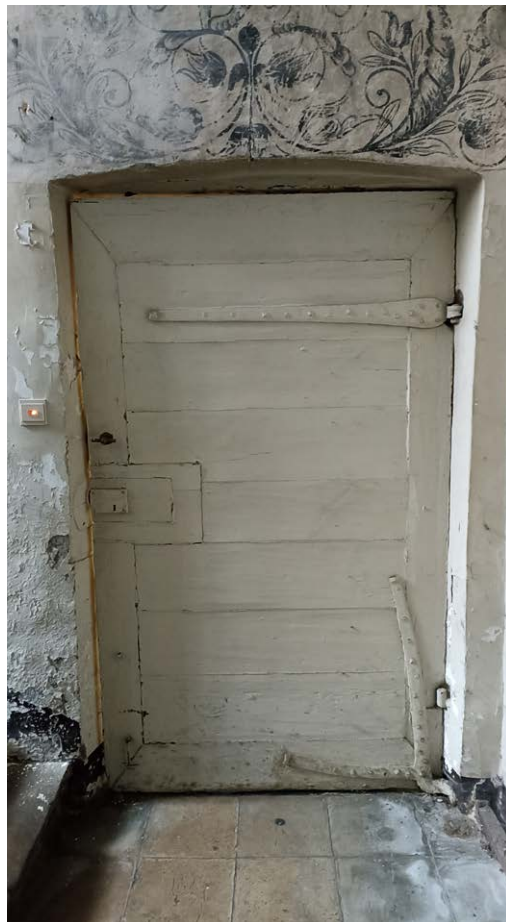
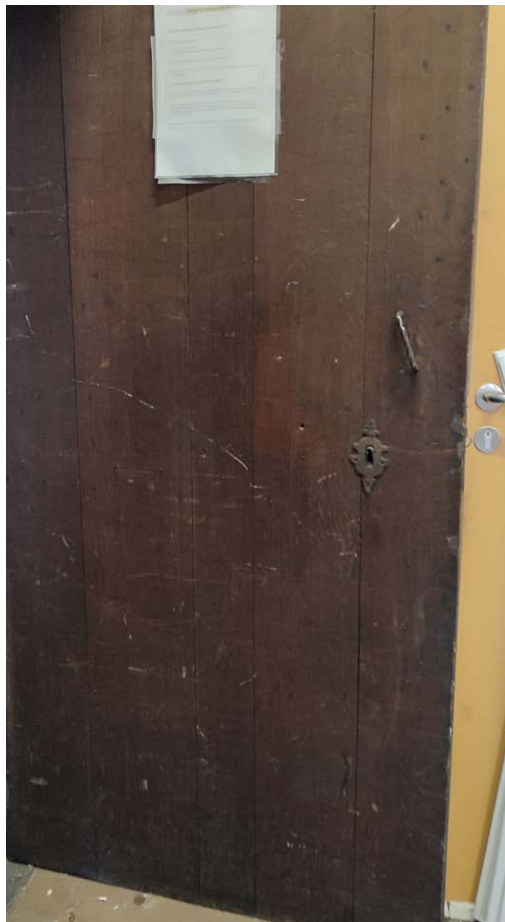
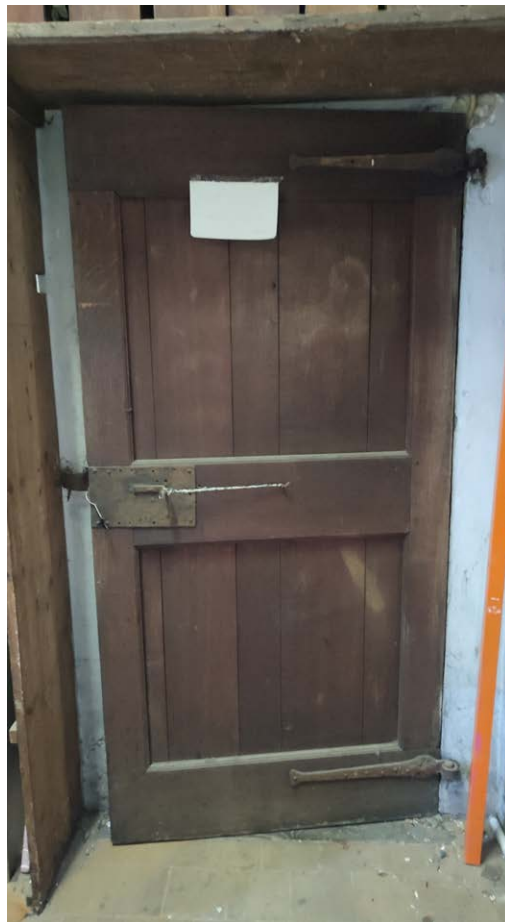
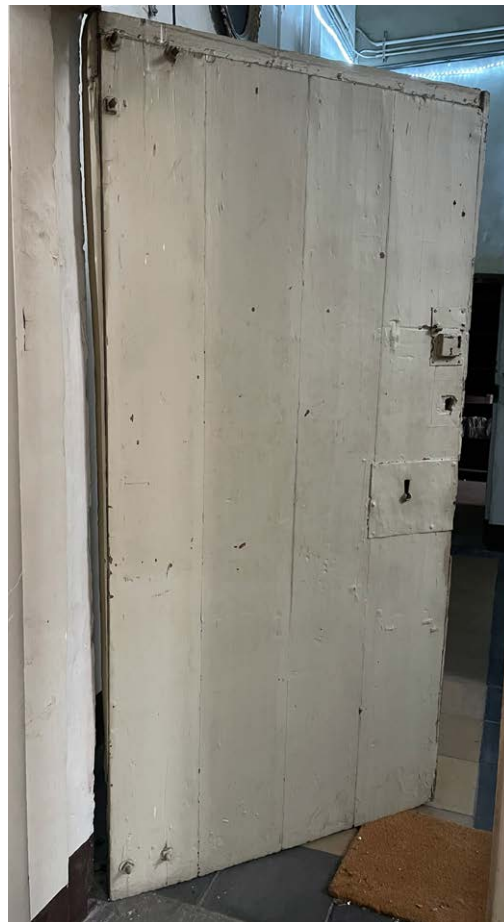
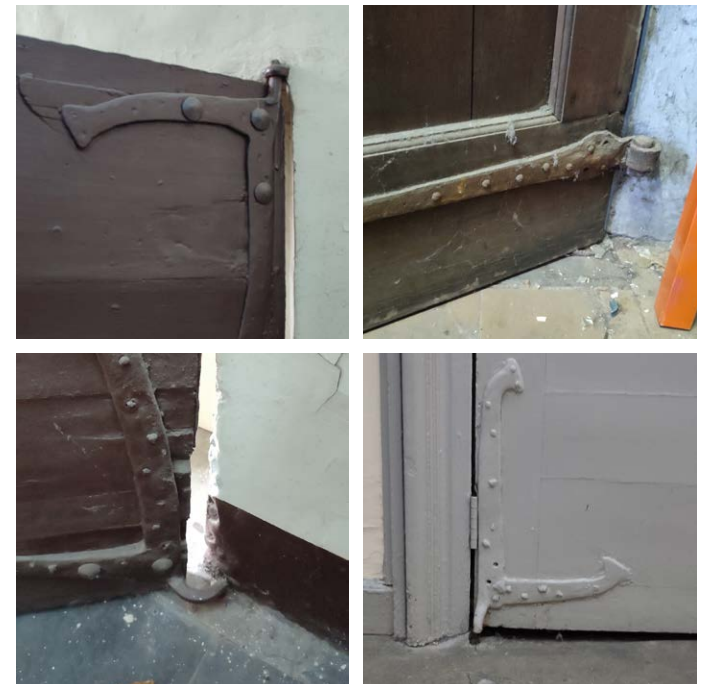
## OPGEKLAMPT DEUREN

- opgeklampte houten deuren
- planken met verschillende breedtes (courant in de 15-16de eeuw)
