# *Berg van Barmhartigheid*

PROJECT NO.  
**2506**

FASE  
**HBS**

Eindrapport  
herbestemmingsstudie

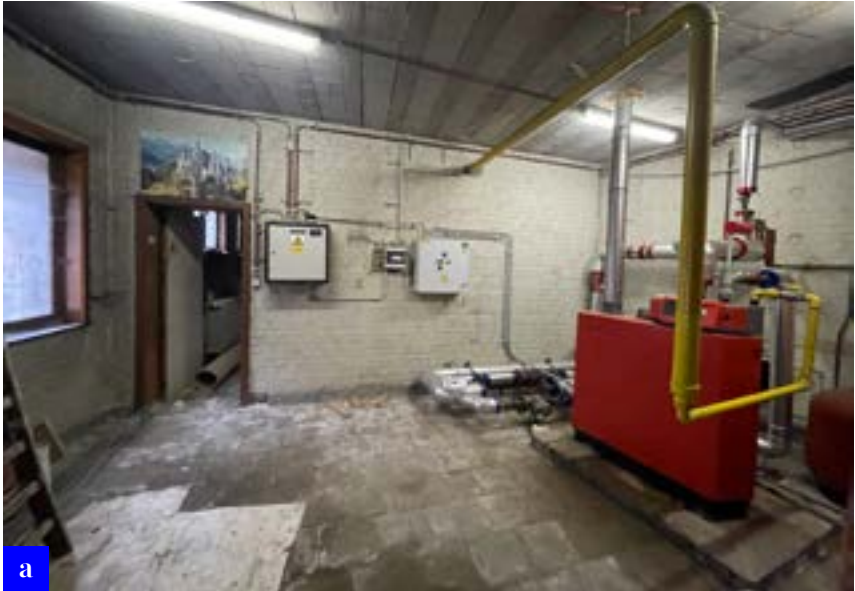
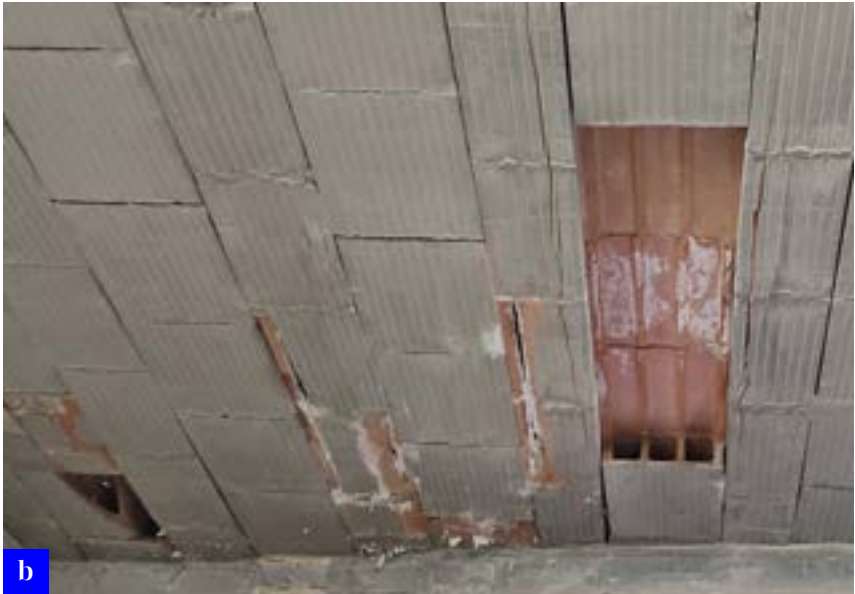
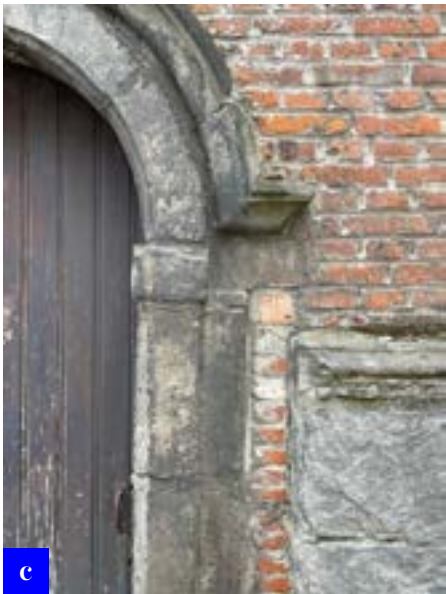
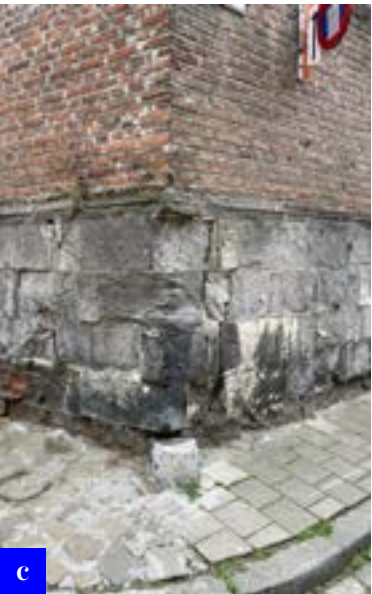
Het hoekgebouwtje omvat de technieken van de berg en intendantswoning. De installatie lijkt goed onderhouden. Met het oog op klimaatneutraliteit is het echter aangewezen de gasinstallatie te vervangen door een fossielvrij alternatief.

In de afdek bestaande uit potten en balken zijn verontrustende scheuren te zien. Nader onderzoek moet uitwijzen of deze scheuren wijzen op een stabiliteitsprobleem.

Het buitenschrijnwerk is in redelijke staat. Er is geen onherstelbare schade, maar het is dringend aan een onderhoudbeurt toe.

De loods is in een goede staat. Ter hoogte van de doorgang naar het perceel in Gewad zijn sporen van oude lekkage van het dak te zien op de muren. De gevels bestaan voor 95% uit tuilmuren. Door het ontbreken van een waterkering aan de gevelvoeten in deze muren bladert de verf her en der af ten gevolge van opstijgend grondvocht. De vrijstaande gevel op de site en in de tuin van de buur zijn overgroeid met klimplanten. We adviseren verwijdering van de beplanting om de staat van het voegwerk er na te gaan. Reiniging van de goten is ook aangewezen.

- a. HOEKGEBOUWTJE: technische installaties
- b. HOEKGEBOUWTJE: scheuren en lacunes afdek
- c. HOEKGEBOUWTJE: schade aan gevels
